土砂災害警戒区域・土砂災害特別警戒区域 区域図

自然現象の種類	急傾斜地の崩壊
区域番号	I-7088
区域の名称	大音(7)
区域の所在地	滋賀県長浜市木之本町大音

# 土砂災害警戒区域等設定図(オルソ画像)

# 土砂災害警戒区域等設定図

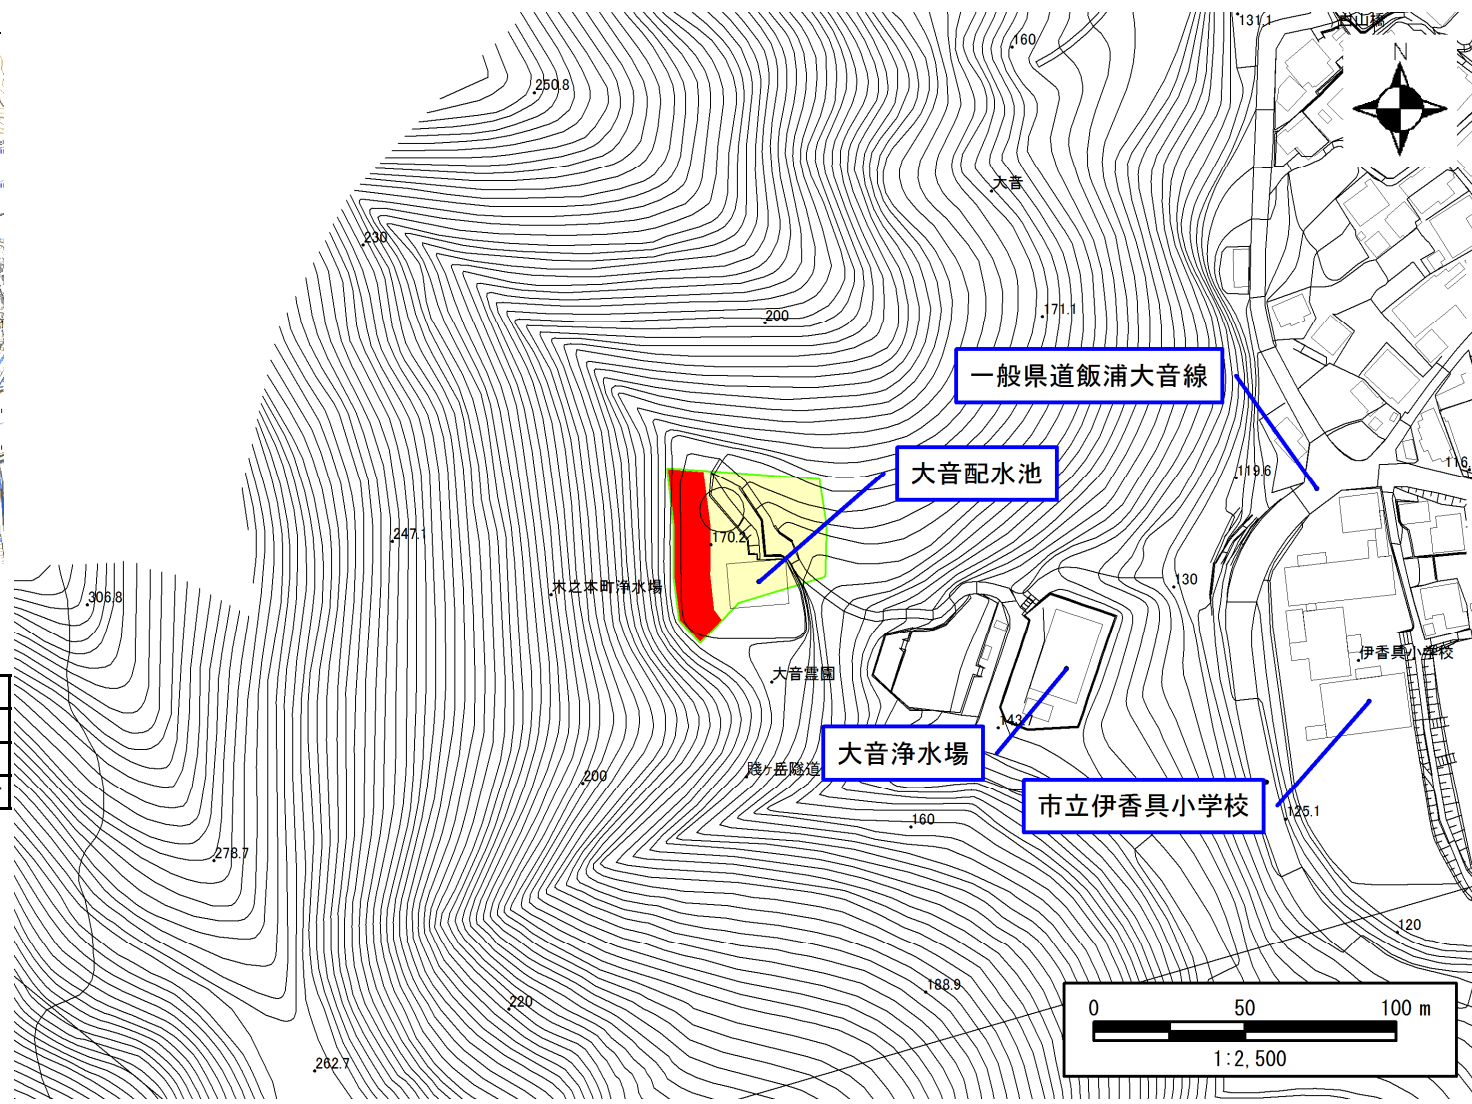
土砂災害警戒区域	
土砂災害特別警戒区域

○ この区域図は、空中写真測量による地形図に、実測による区域図を投影したものであり、一部異なって見える場合があります。  
 詳しくは、土木事務所にお尋ねください。

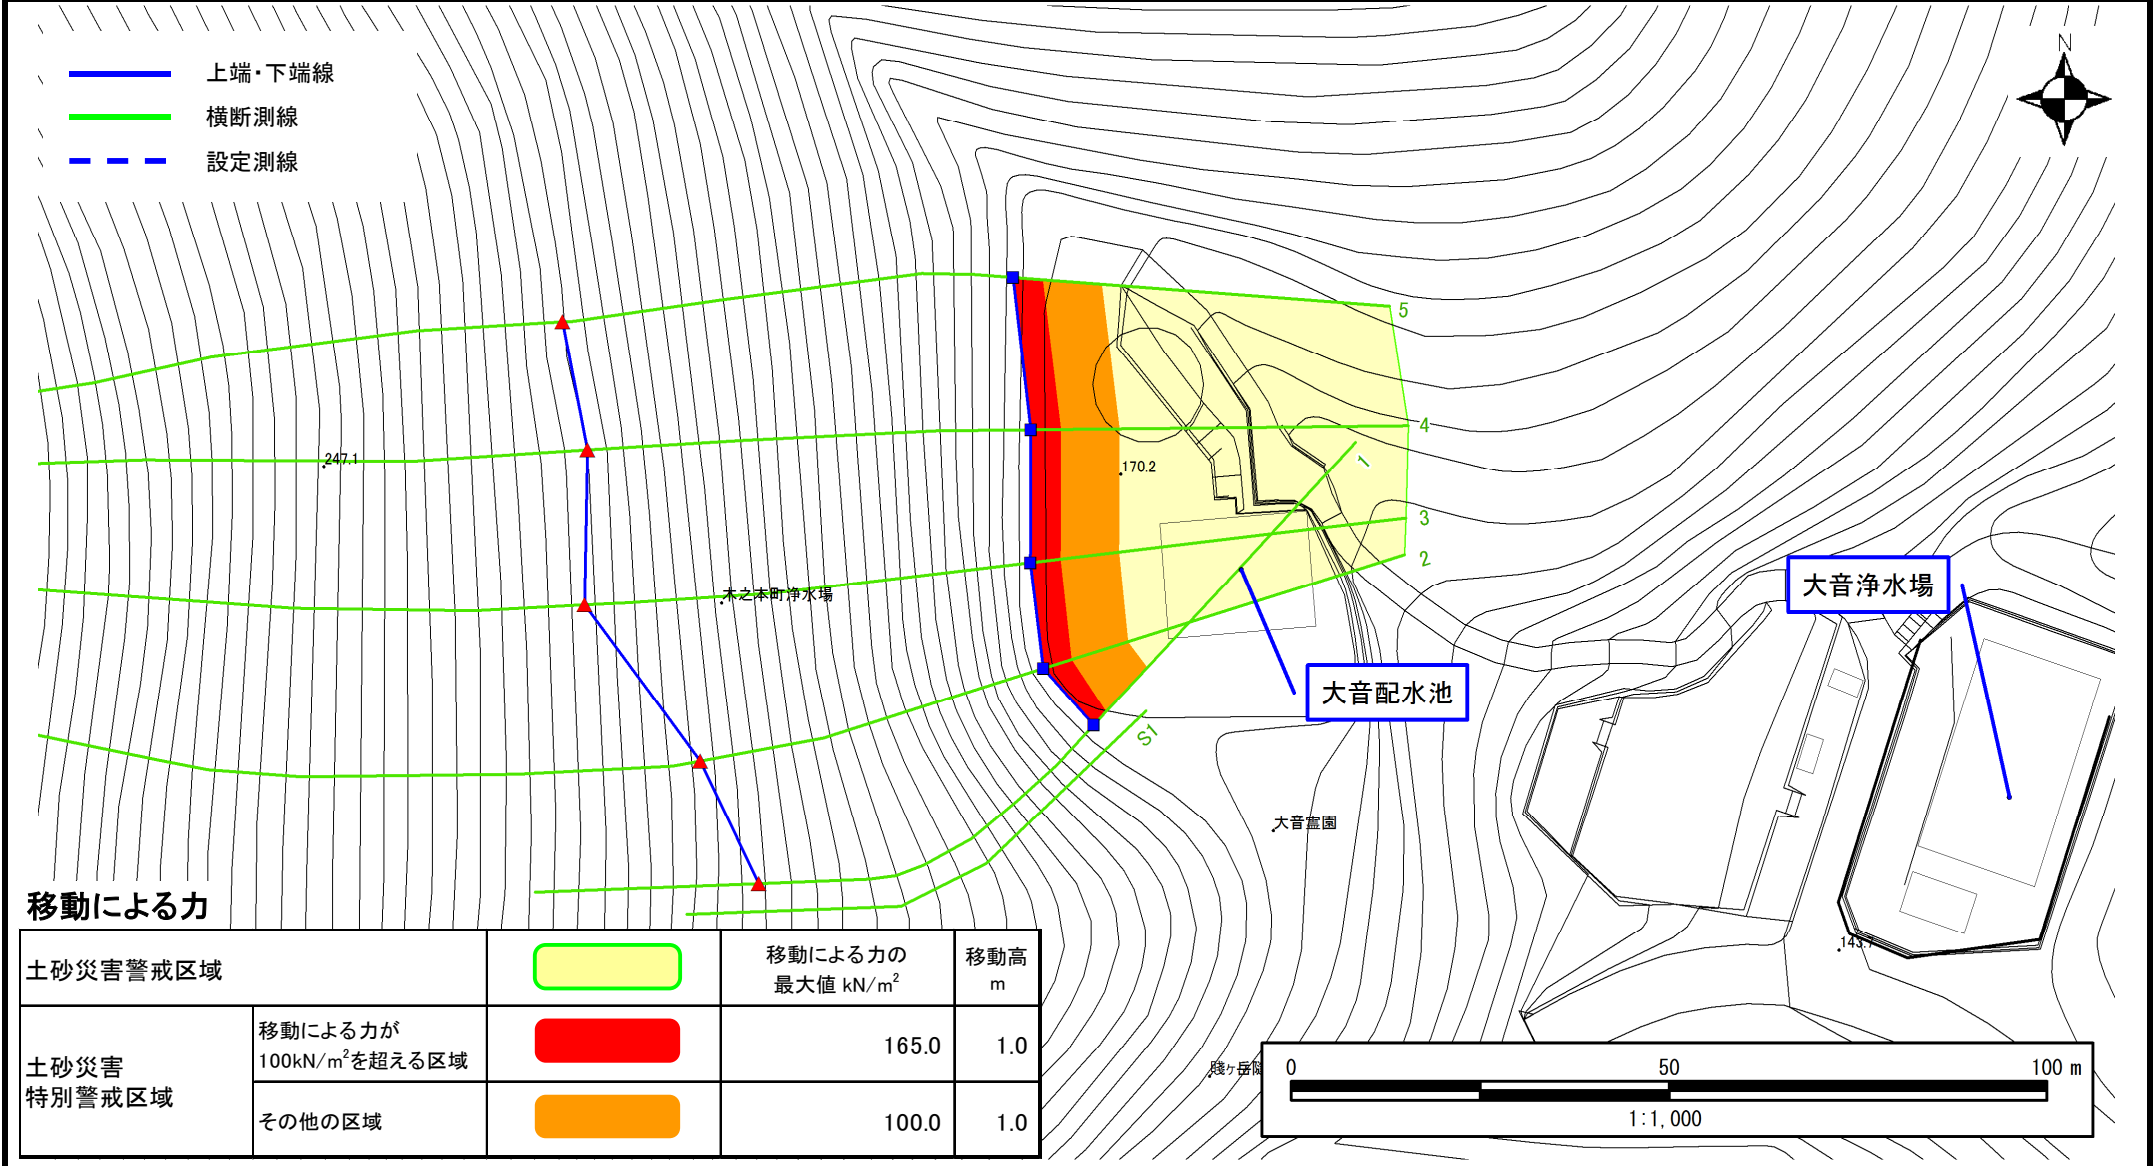
## 移動による力

土砂災害警戒区域		移動による力の 最大値 $\text{kN/m}^2$	移動高 m
土砂災害 特別警戒区域	移動による力が $100\text{kN/m}^2$ を超える区域	165.0	1.0
	その他の区域	100.0	1.0
