土砂災害警戒区域・土砂災害特別警戒区域 区域図

自然現象の種類	急傾斜地の崩壊
区域番号	Ⅱ-7777
区域の名称	庄(6)
区域の所在地	滋賀県長浜市西浅井町庄

# 土砂災害警戒区域等設定図(オルソ画像)

# 土砂災害警戒区域等設定図

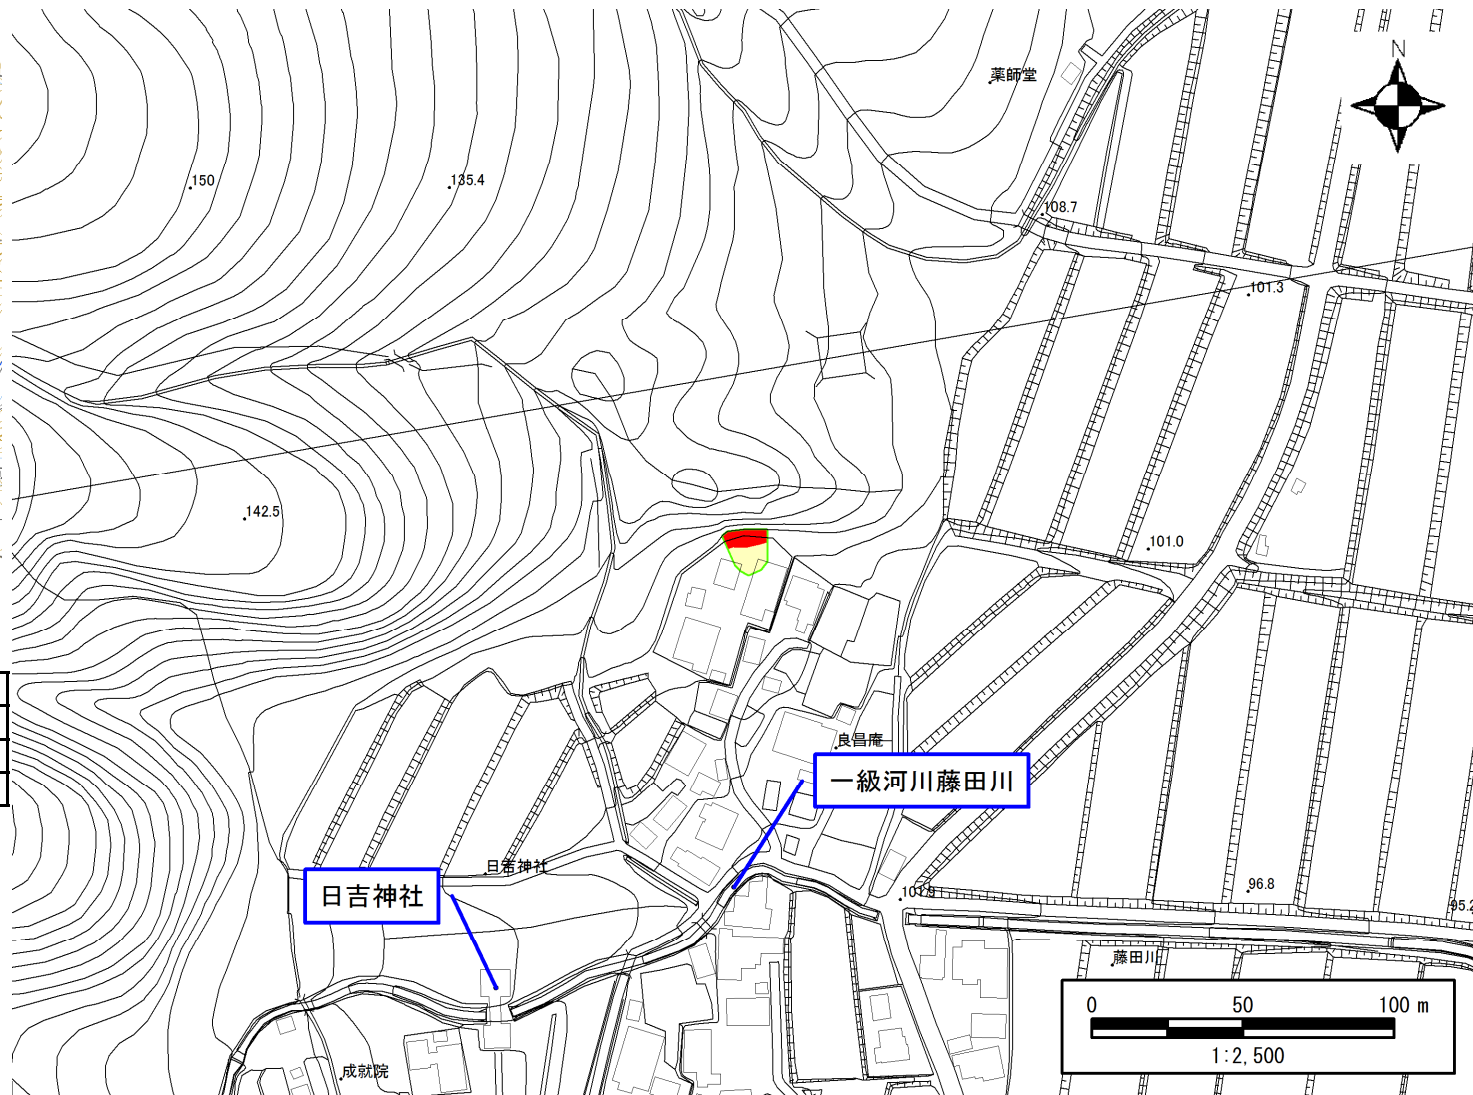
土砂災害警戒区域	
土砂災害特別警戒区域

○ この区域図は、空中写真測量による地形図に、実測による区域図を投影したものであり、一部異なって見える場合があります。  
 詳しくは、土木事務所にお尋ねください。

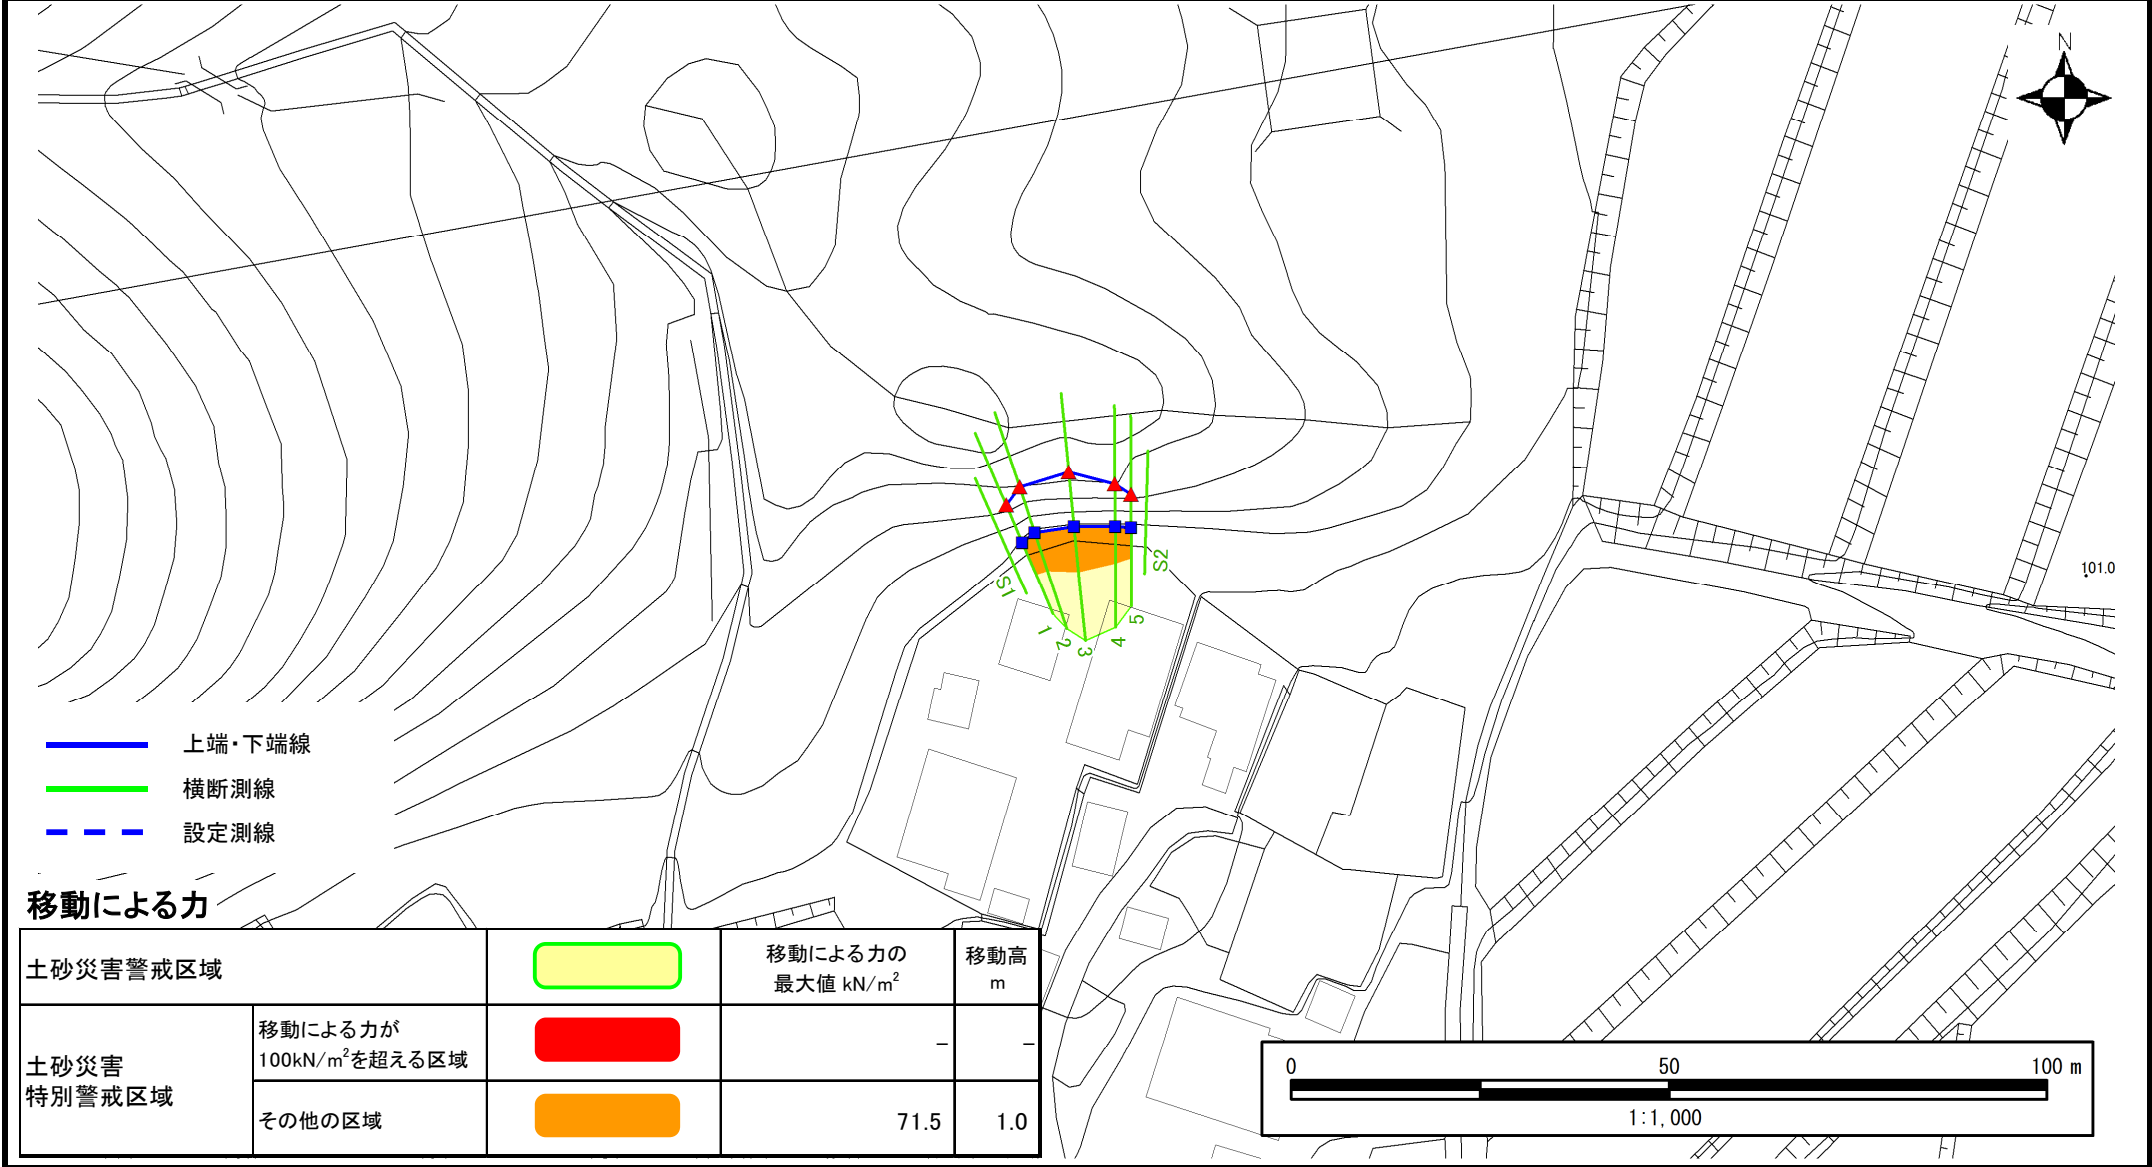
## 移動による力

土砂災害警戒区域		移動による力の 最大値 $\text{kN/m}^2$	移動高 m
土砂災害 特別警戒区域	移動による力が $100\text{kN/m}^2$ を超える区域		-
	その他の区域	71.5	1.0
