3年ぶりに琵琶湖北湖の全層循環を確認

2月1日(月)に琵琶湖環境科学研究センターが琵琶湖の水質調査を実施したところ、琵琶湖北湖で全層循環を確認しました。

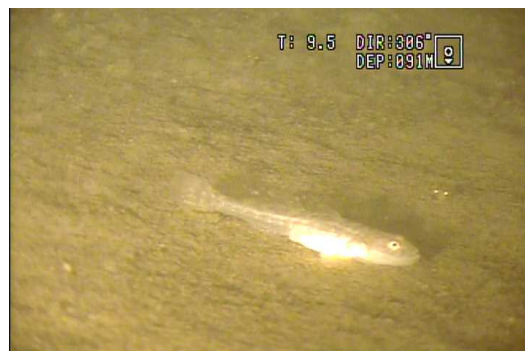
図2 第一湖盆で確認したイサザ

また、1月14日(木)に実施した水中ロボット(ROV)の調査では、水深90m地点において、生物の死亡個体は見られず、イサザ、ホンモロコ、スジエビなどの生物が見られました。

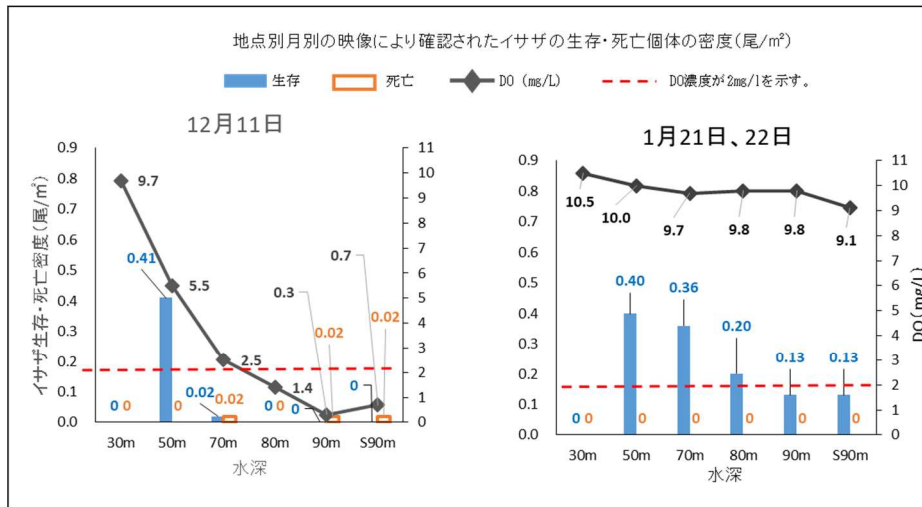
図4 イサザ、スジエビの生存・死亡個体の密度

イサザ(映像確認)		スジエビ(採捕数)	
	生存	死亡	生存	死亡
50m	14	0	209	0
70m	24	0	389	0
80m	11	0	424	0
90m	7	0	563	0
S90m	7	0	242	0

※イサザは逃避する個体が多いためソリネットに装着したビデオカメラの映像で確認した。
