土砂災害警戒区域・土砂災害特別警戒区域 区域図

自然現象の種類	急傾斜地の崩壊
区域番号	I-8935
区域の名称	棕川31
区域の所在地	滋賀県高島市今津町棕川

# 土砂災害警戒区域等設定図(オルソ画像)

# 土砂災害警戒区域等設定図

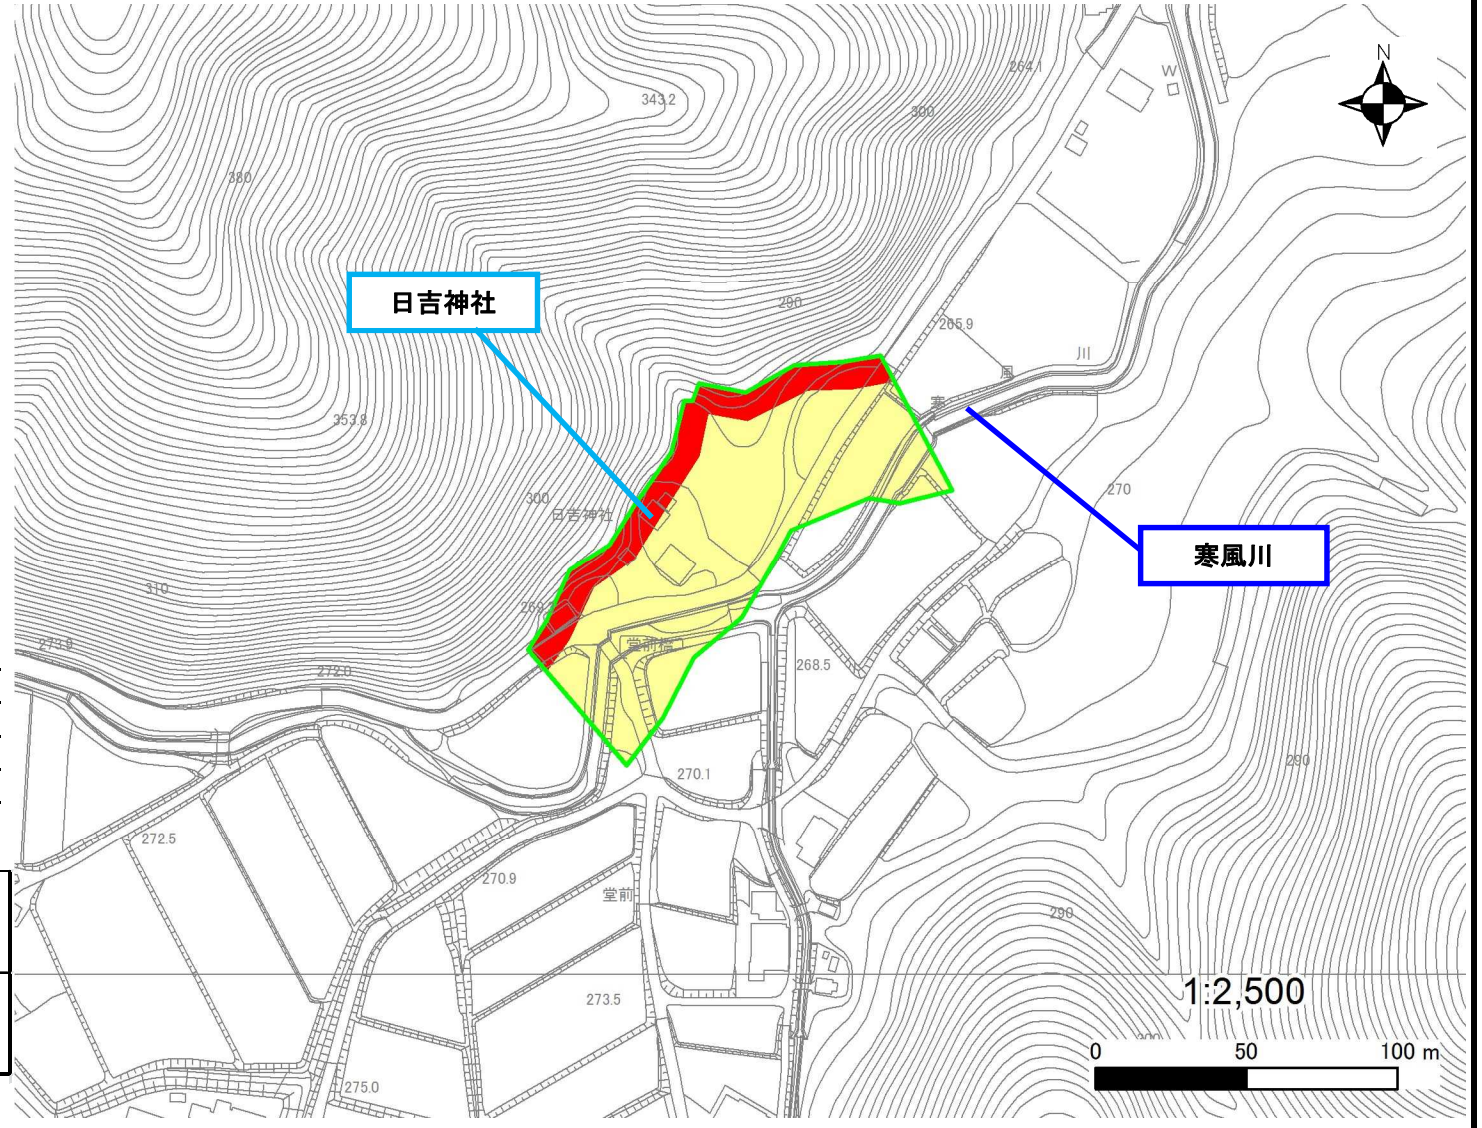
土砂災害警戒区域	
土砂災害特別警戒区域

○ この区域図は、空中写真測量による地形図に、実測による区域図を投影したものであり、一部異なって見える場合があります。  
 詳しくは、土木事務所にお尋ねください。

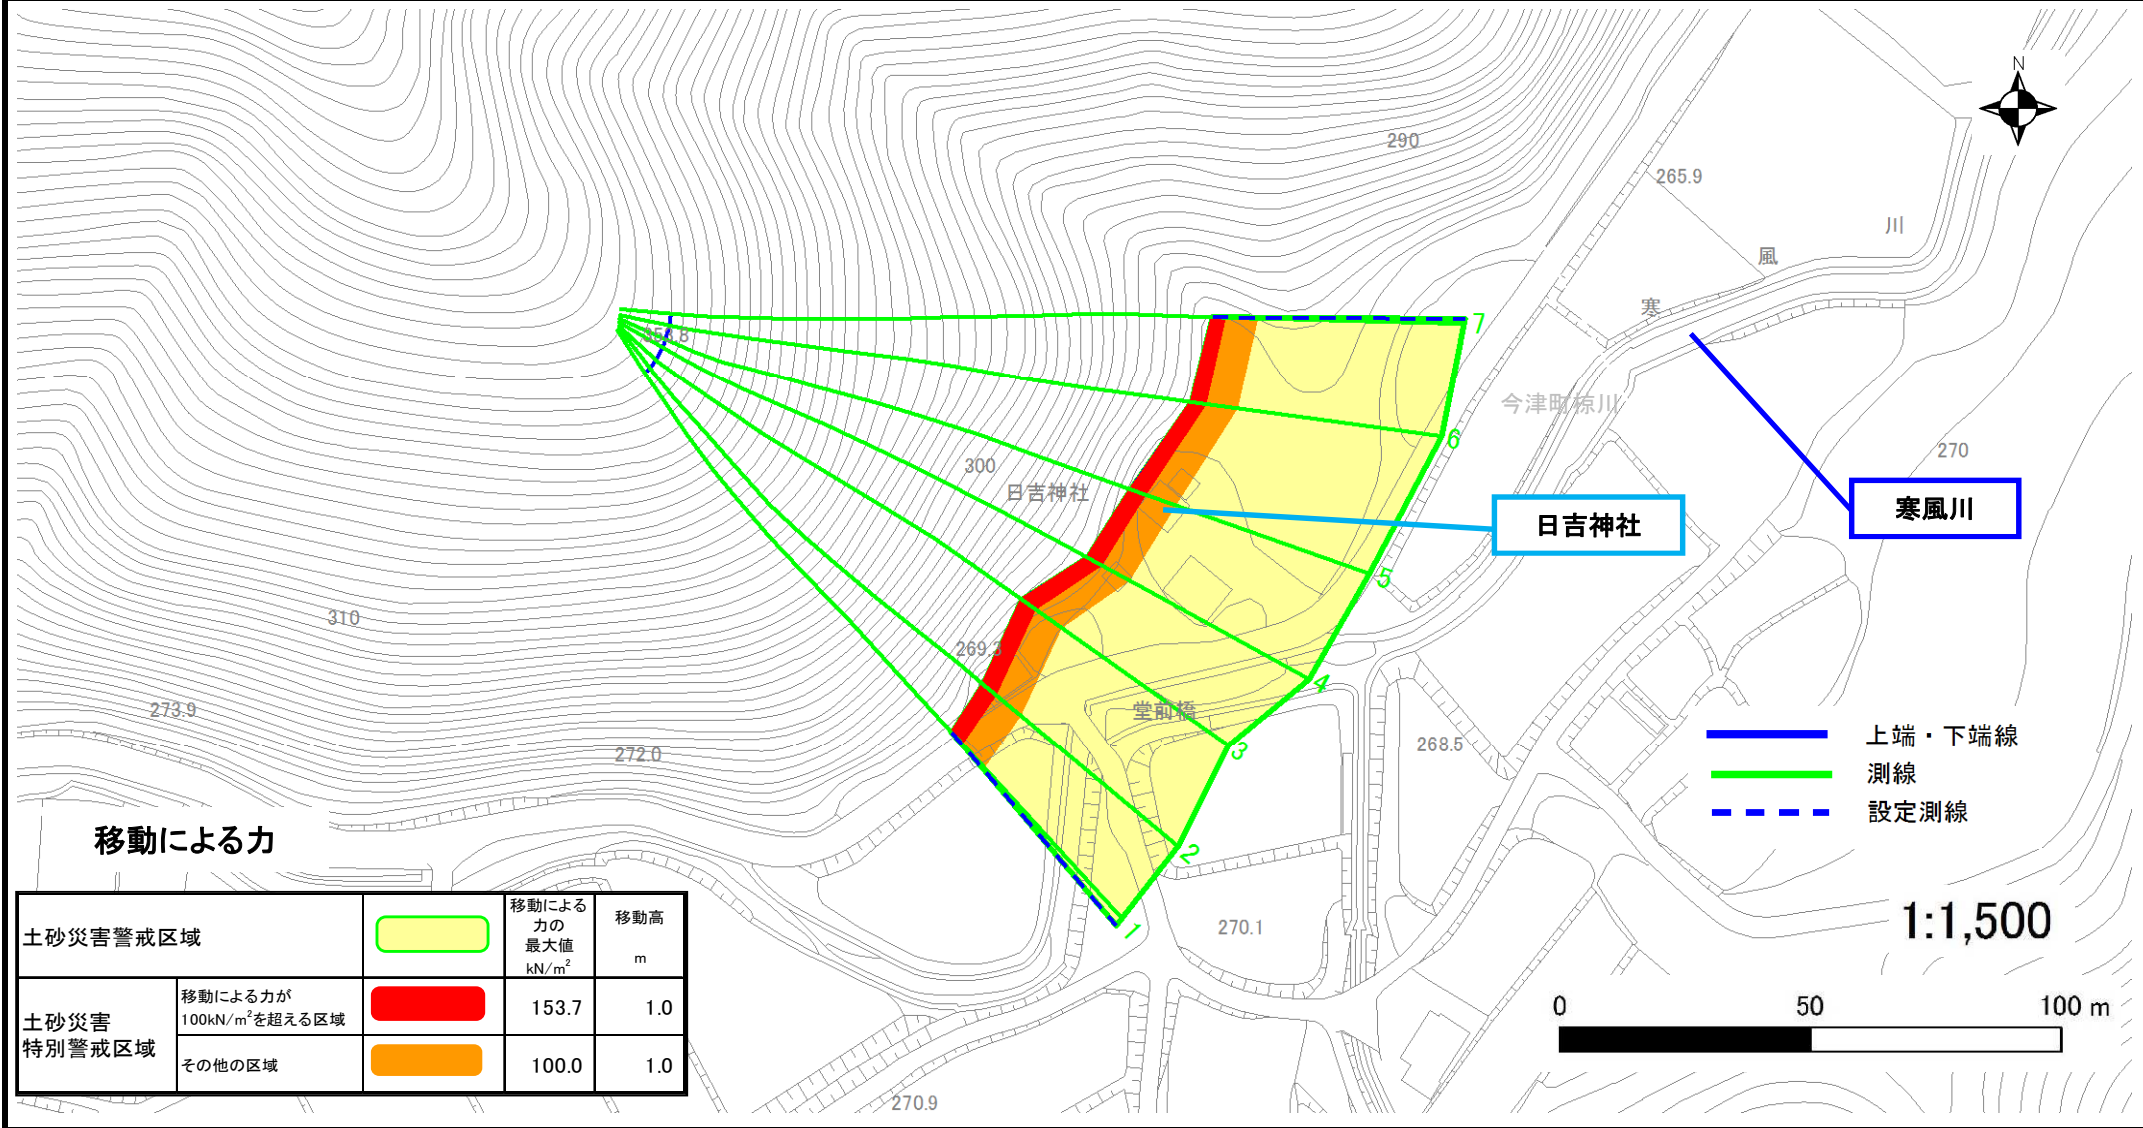
# 土砂災害警戒区域等設定図

## 移動による力

土砂災害警戒区域		移動による力の最大値 kN/m <sup>2</sup>	移動高 m
	移動による力が100kN/m <sup>2</sup> を超える区域	153.7	1.0
土砂災害特別警戒区域	その他の区域	100.0	1.0

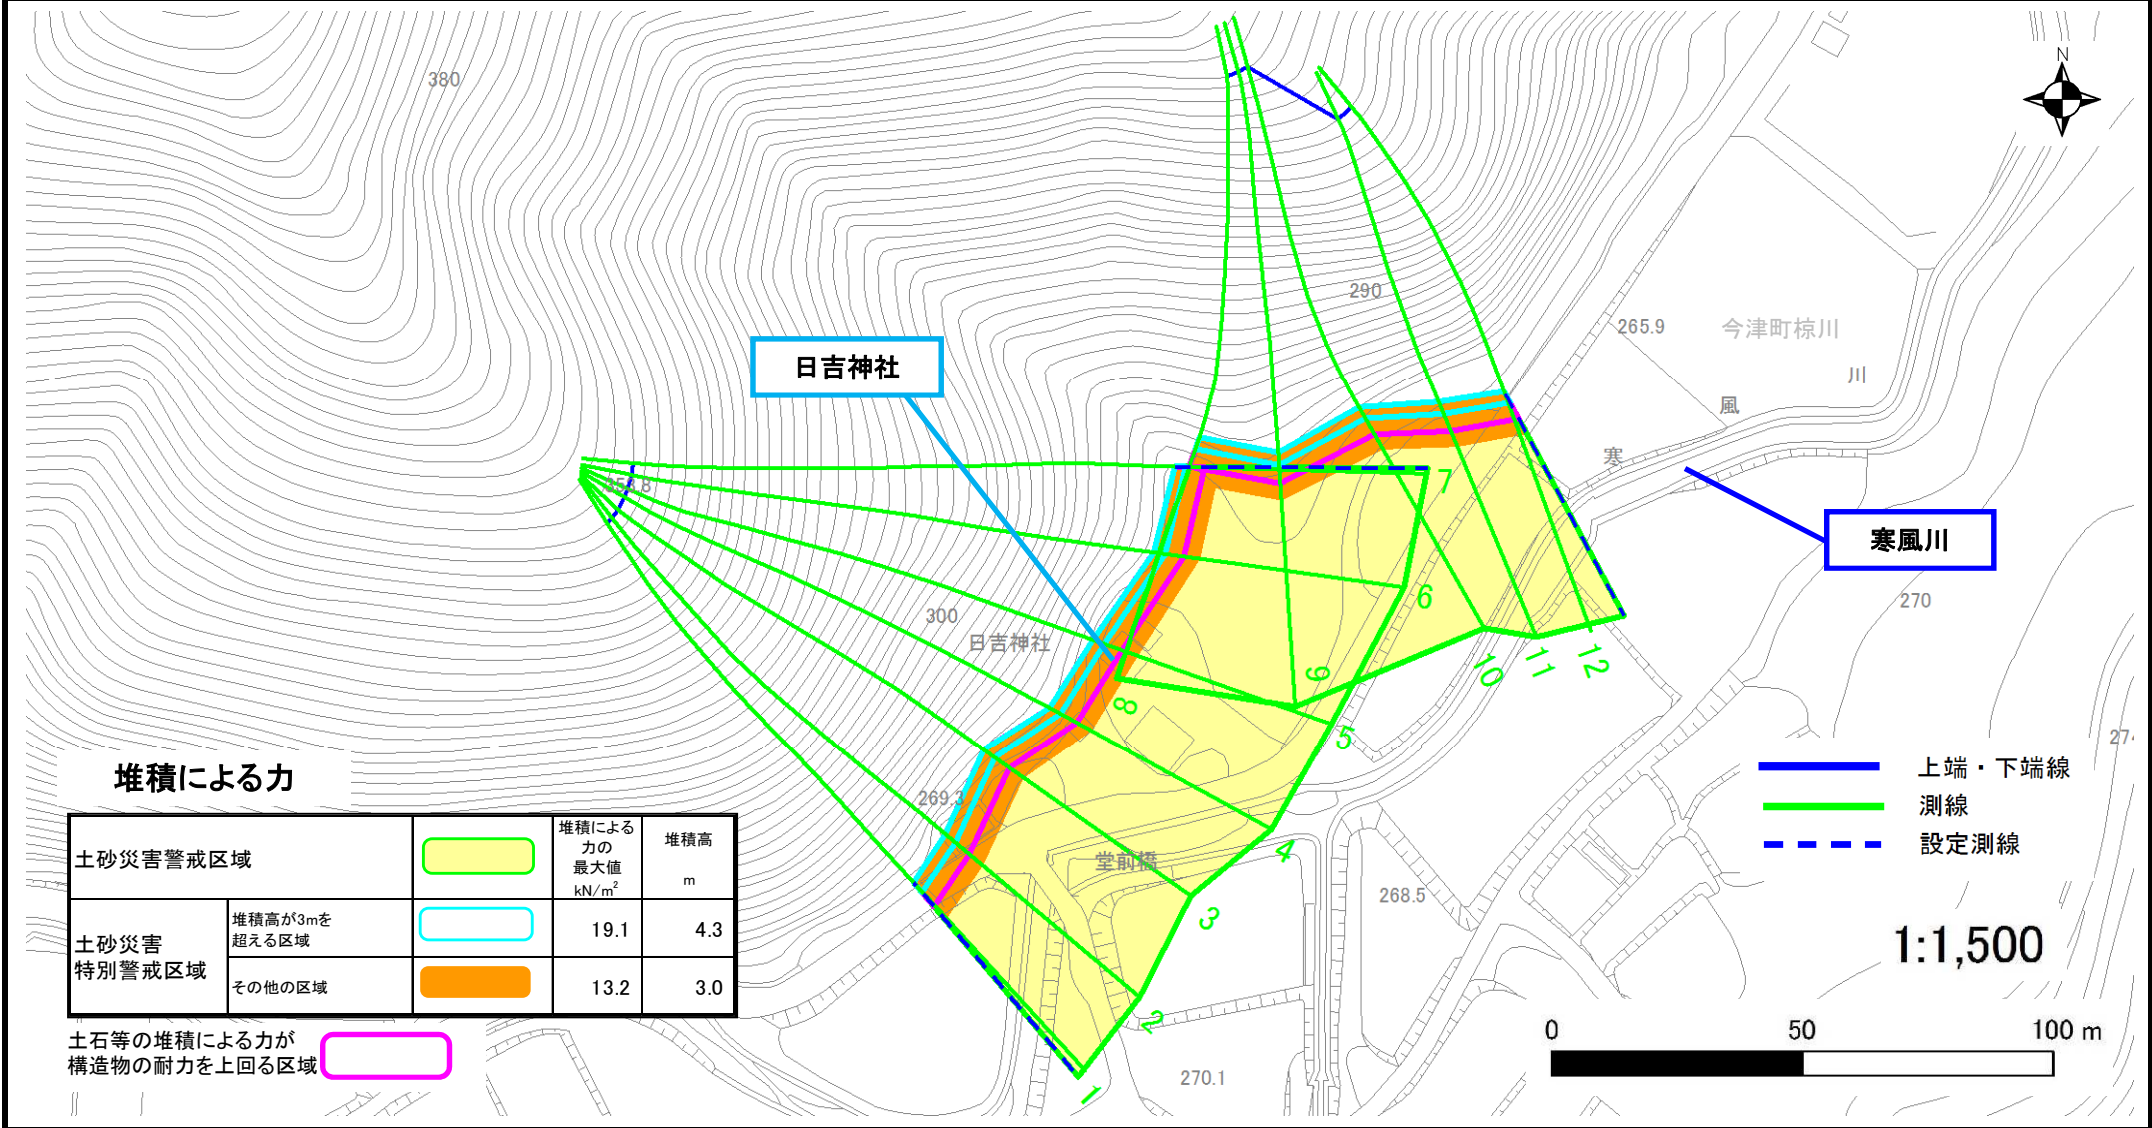
# 土砂災害警戒区域等設定図

## 堆積による力

土砂災害警戒区域		堆積による力の 最大値 kN/m <sup>2</sup>	堆積高 m
土砂災害 特別警戒区域	堆積高が3mを 超える区域	19.1	4.3
	その他の区域	13.2	3.0

土石等の堆積による力が  
構造物の耐力を上回る区域
