土砂災害警戒区域・土砂災害特別警戒区域 区域図

自然現象の種類	急傾斜地の崩壊
区域番号	I-8968
区域の名称	饗庭11
区域の所在地	滋賀県高島市新旭町饗庭

土砂災害警戒区域等設定図(オルソ画像)

土木事務所・地域振興局	高島土木事務所
調書作成日	令和2年1月31日
作成会社(作成者)	国際航業(株)(西川 友章)

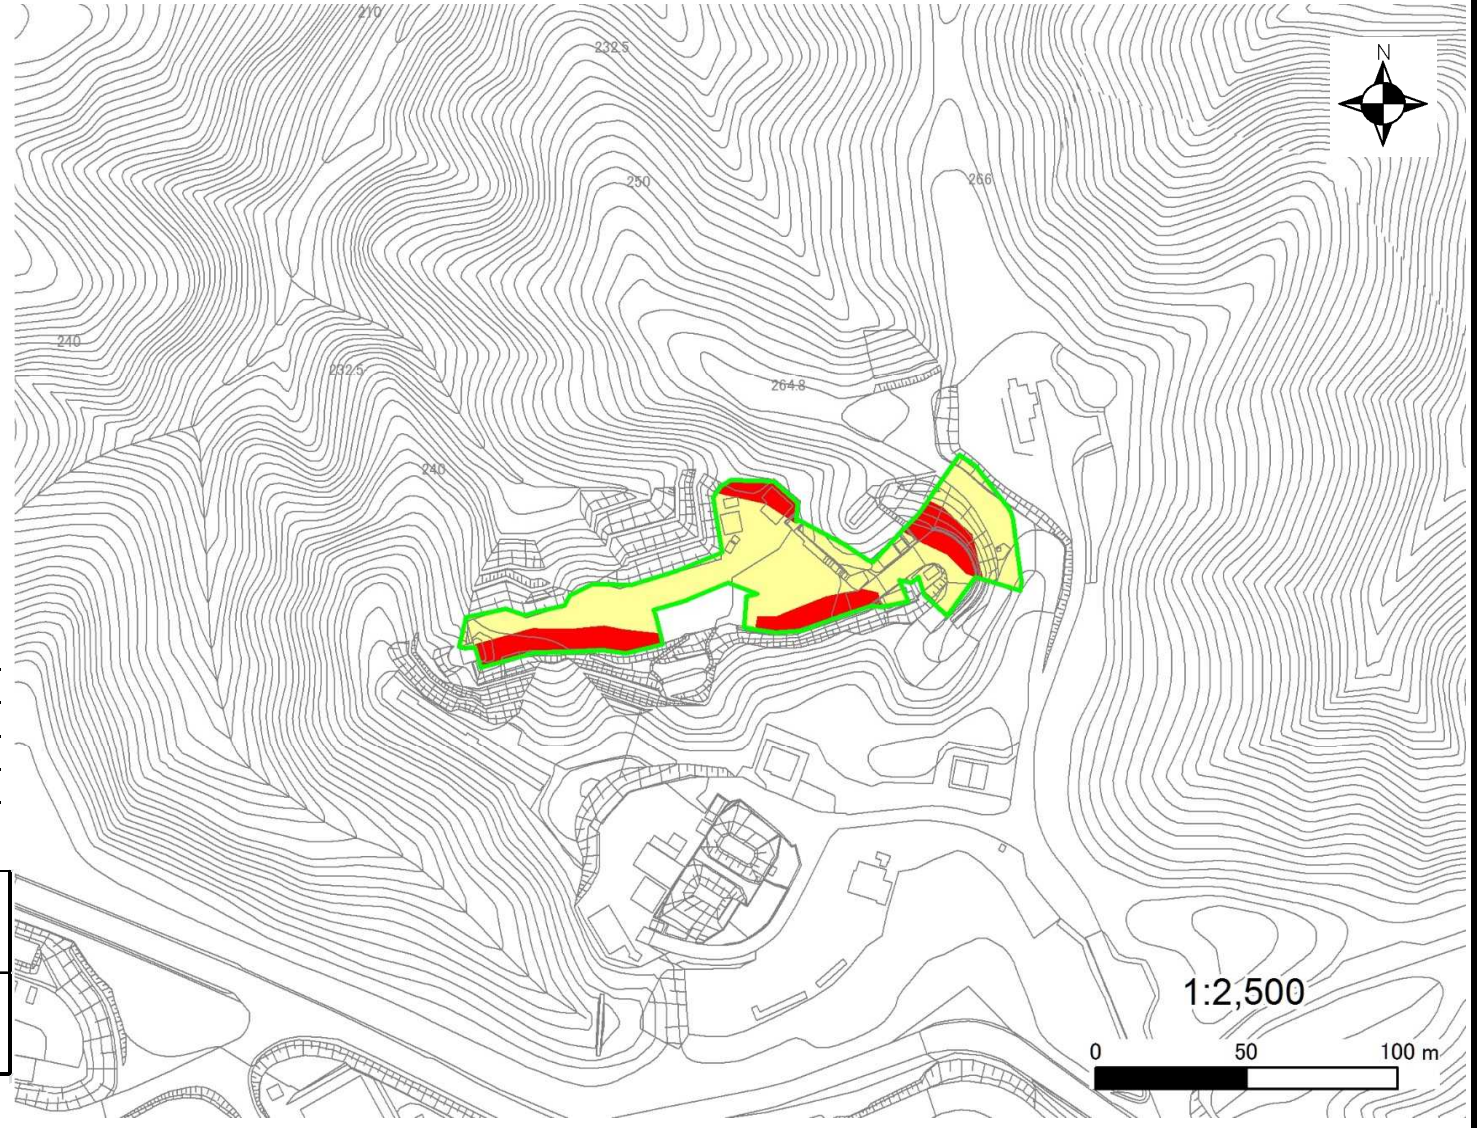
土砂災害警戒区域

土砂災害特別警戒区域

○ この区域図は、空中写真測量による地形図に、実測による区域図を投影したものであり、一部異なって見える場合があります。
 詳しくは、土木事務所にお尋ねください。

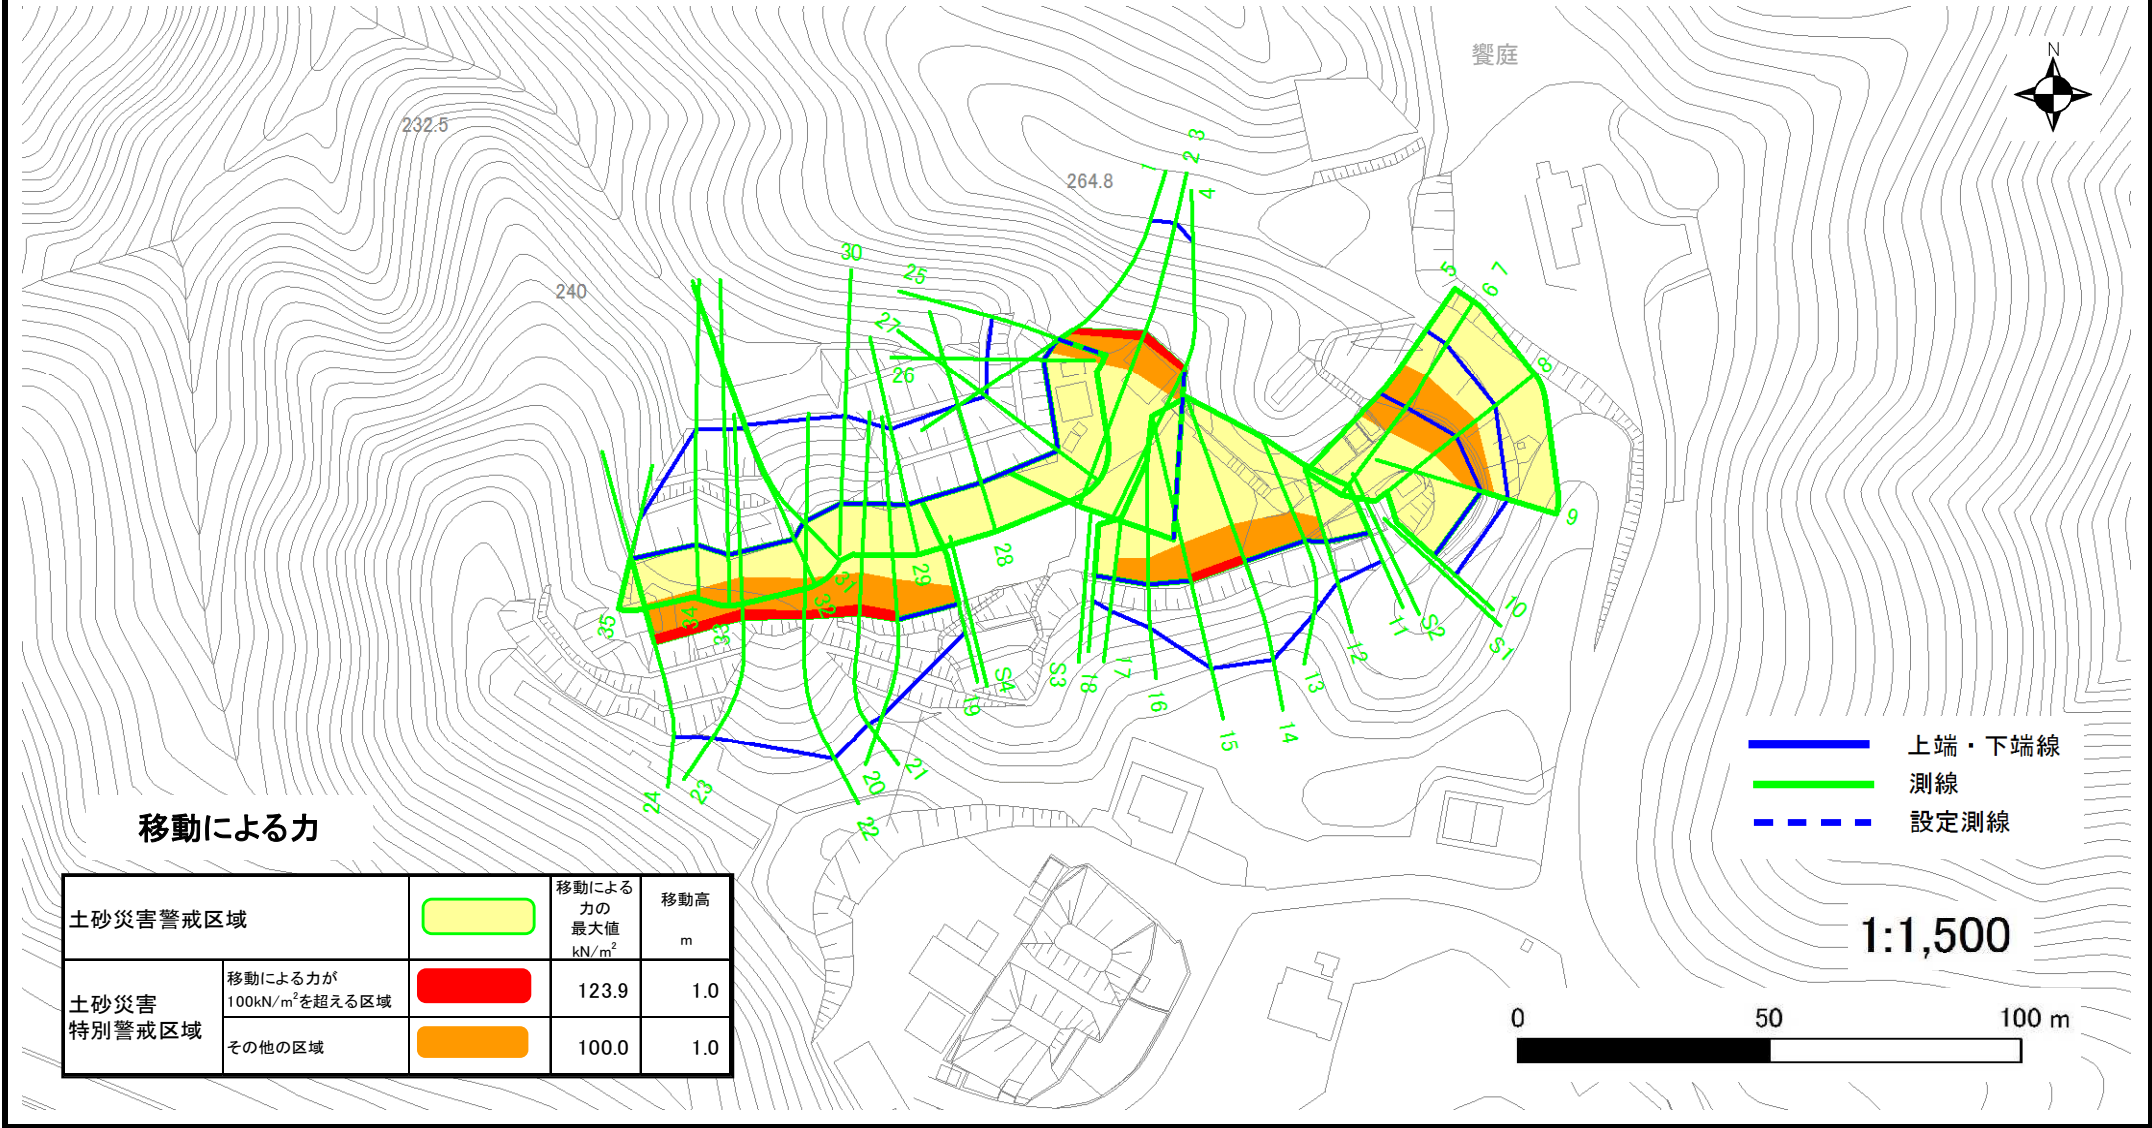
土砂災害警戒区域等設定図

移動による力

土砂災害警戒区域		移動による力の最大値 kN/m ²	移動高 m
土砂災害特別警戒区域	移動による力が100kN/m ² を超える区域	123.9	1.0
	その他の区域	100.0	1.0

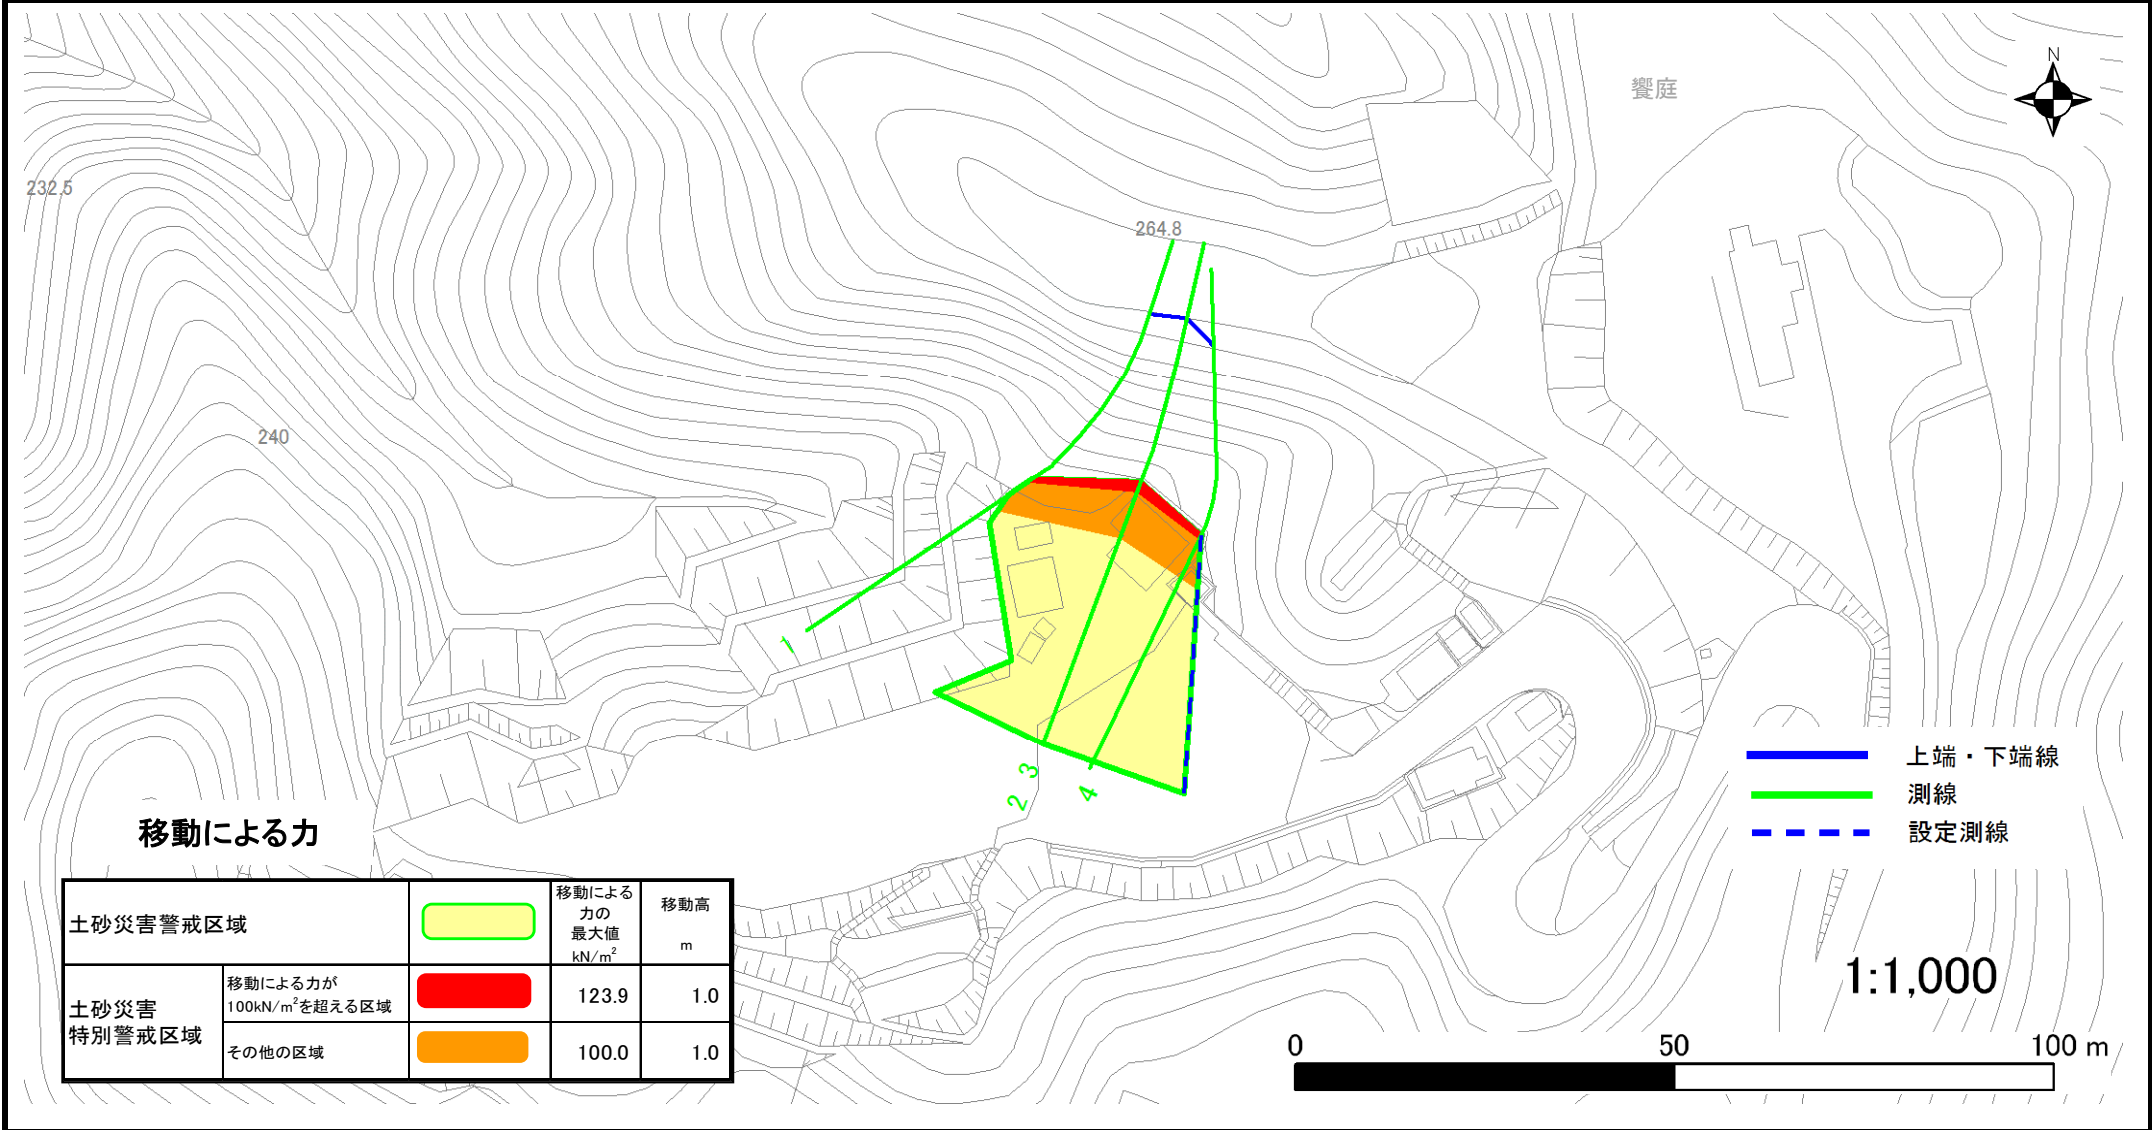
土砂災害警戒区域等設定図

移動による力

土砂災害警戒区域		移動による力の最大値 kN/m ²	移動高 m
土砂災害特別警戒区域	移動による力が100kN/m ² を超える区域	123.9	1.0
	その他の区域	100.0	1.0

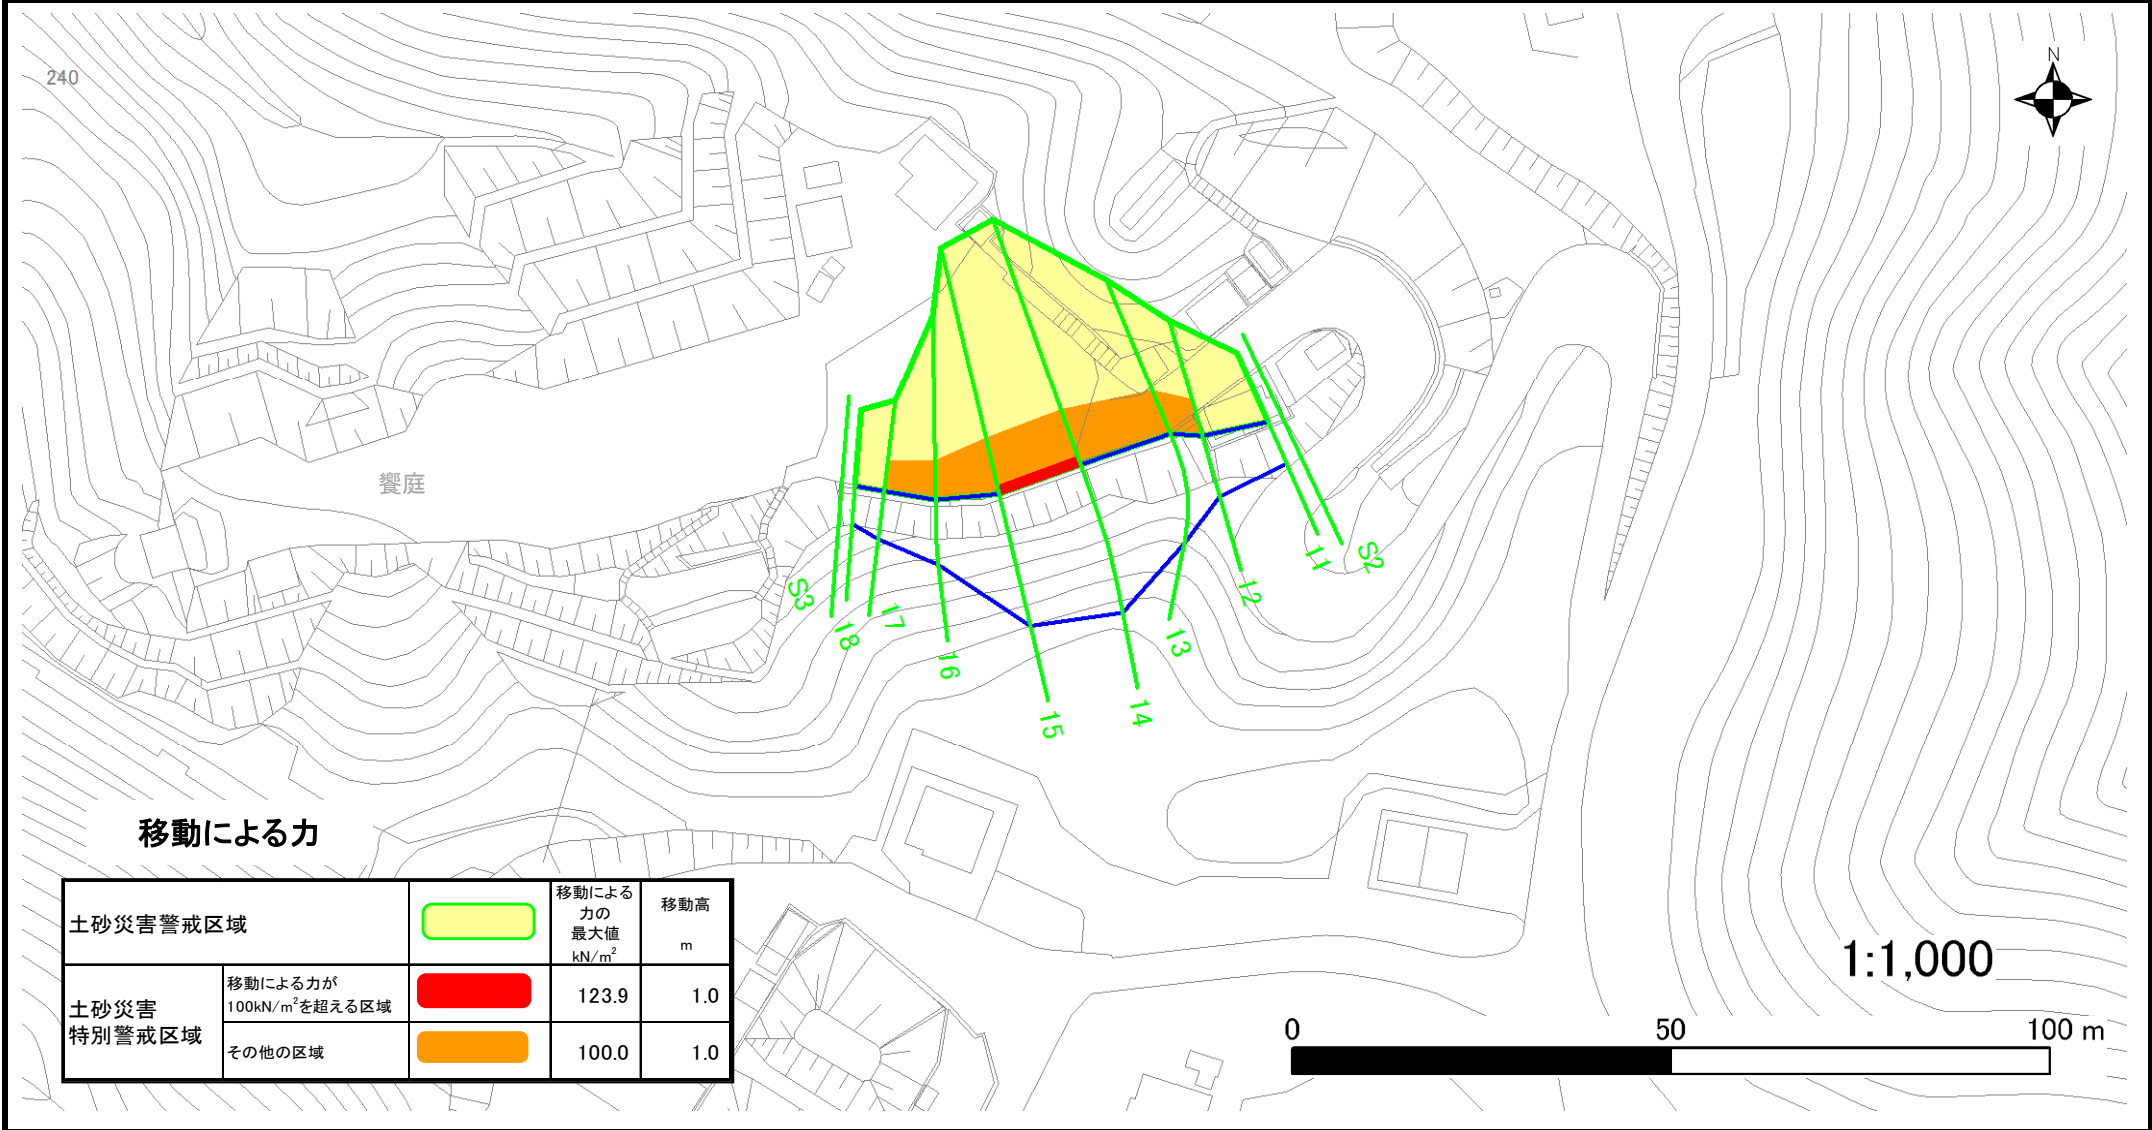
土砂災害警戒区域等設定図

移動による力

土砂災害警戒区域		移動による力の最大値 kN/m ²	移動高 m
土砂災害特別警戒区域	移動による力が100kN/m ² を超える区域	123.9	1.0
	その他の区域	100.0	1.0

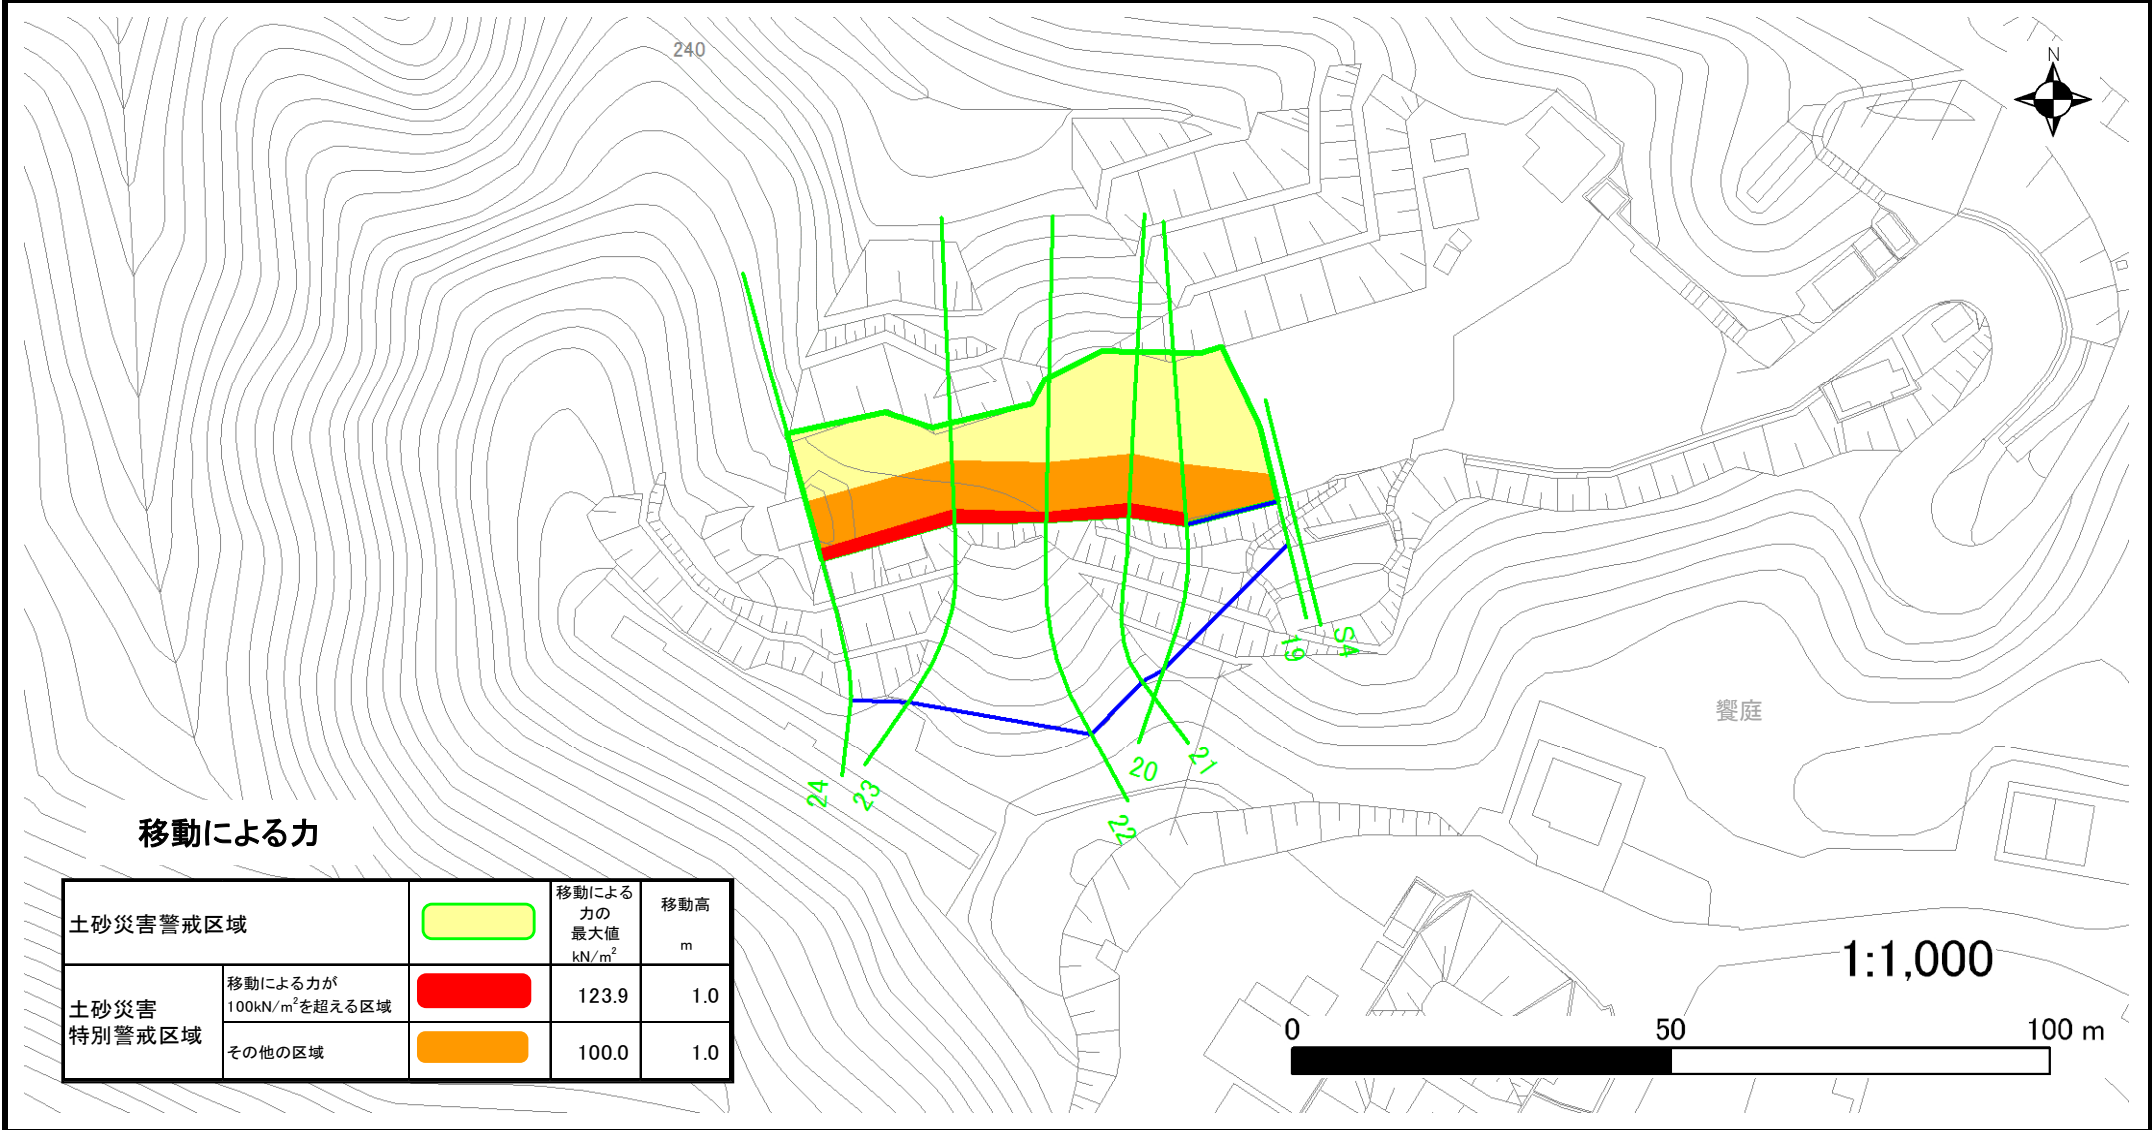
土砂災害警戒区域等設定図

移動による力

土砂災害警戒区域		移動による力の最大値 kN/m ²	移動高 m
土砂災害特別警戒区域	移動による力が100kN/m ² を超える区域	123.9	1.0
	その他の区域	100.0	1.0

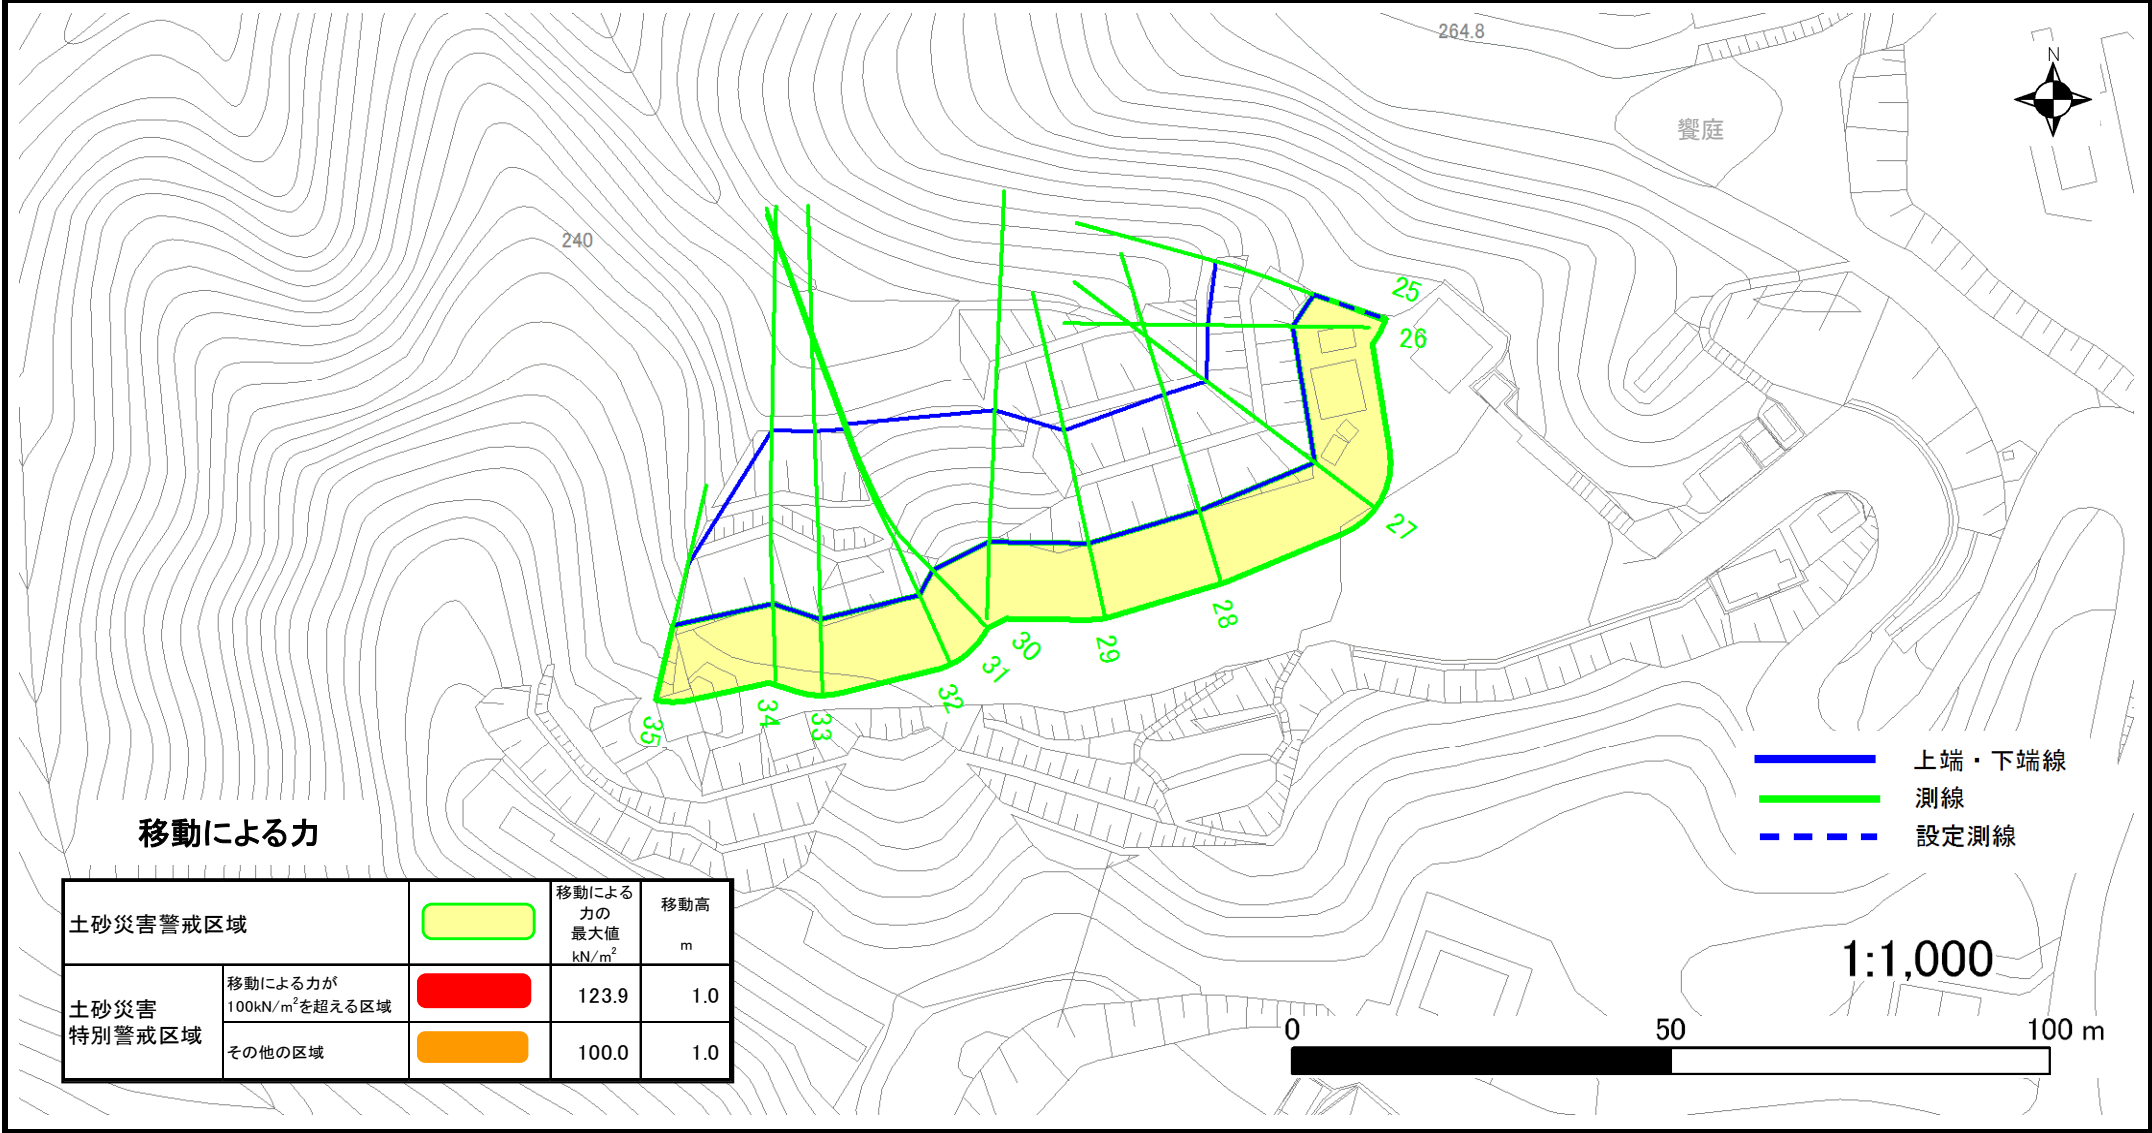
土砂災害警戒区域等設定図

移動による力

土砂災害警戒区域		移動による力の最大値 kN/m ²	移動高 m
土砂災害特別警戒区域	移動による力が100kN/m ² を超える区域	123.9	1.0
	その他の区域	100.0	1.0

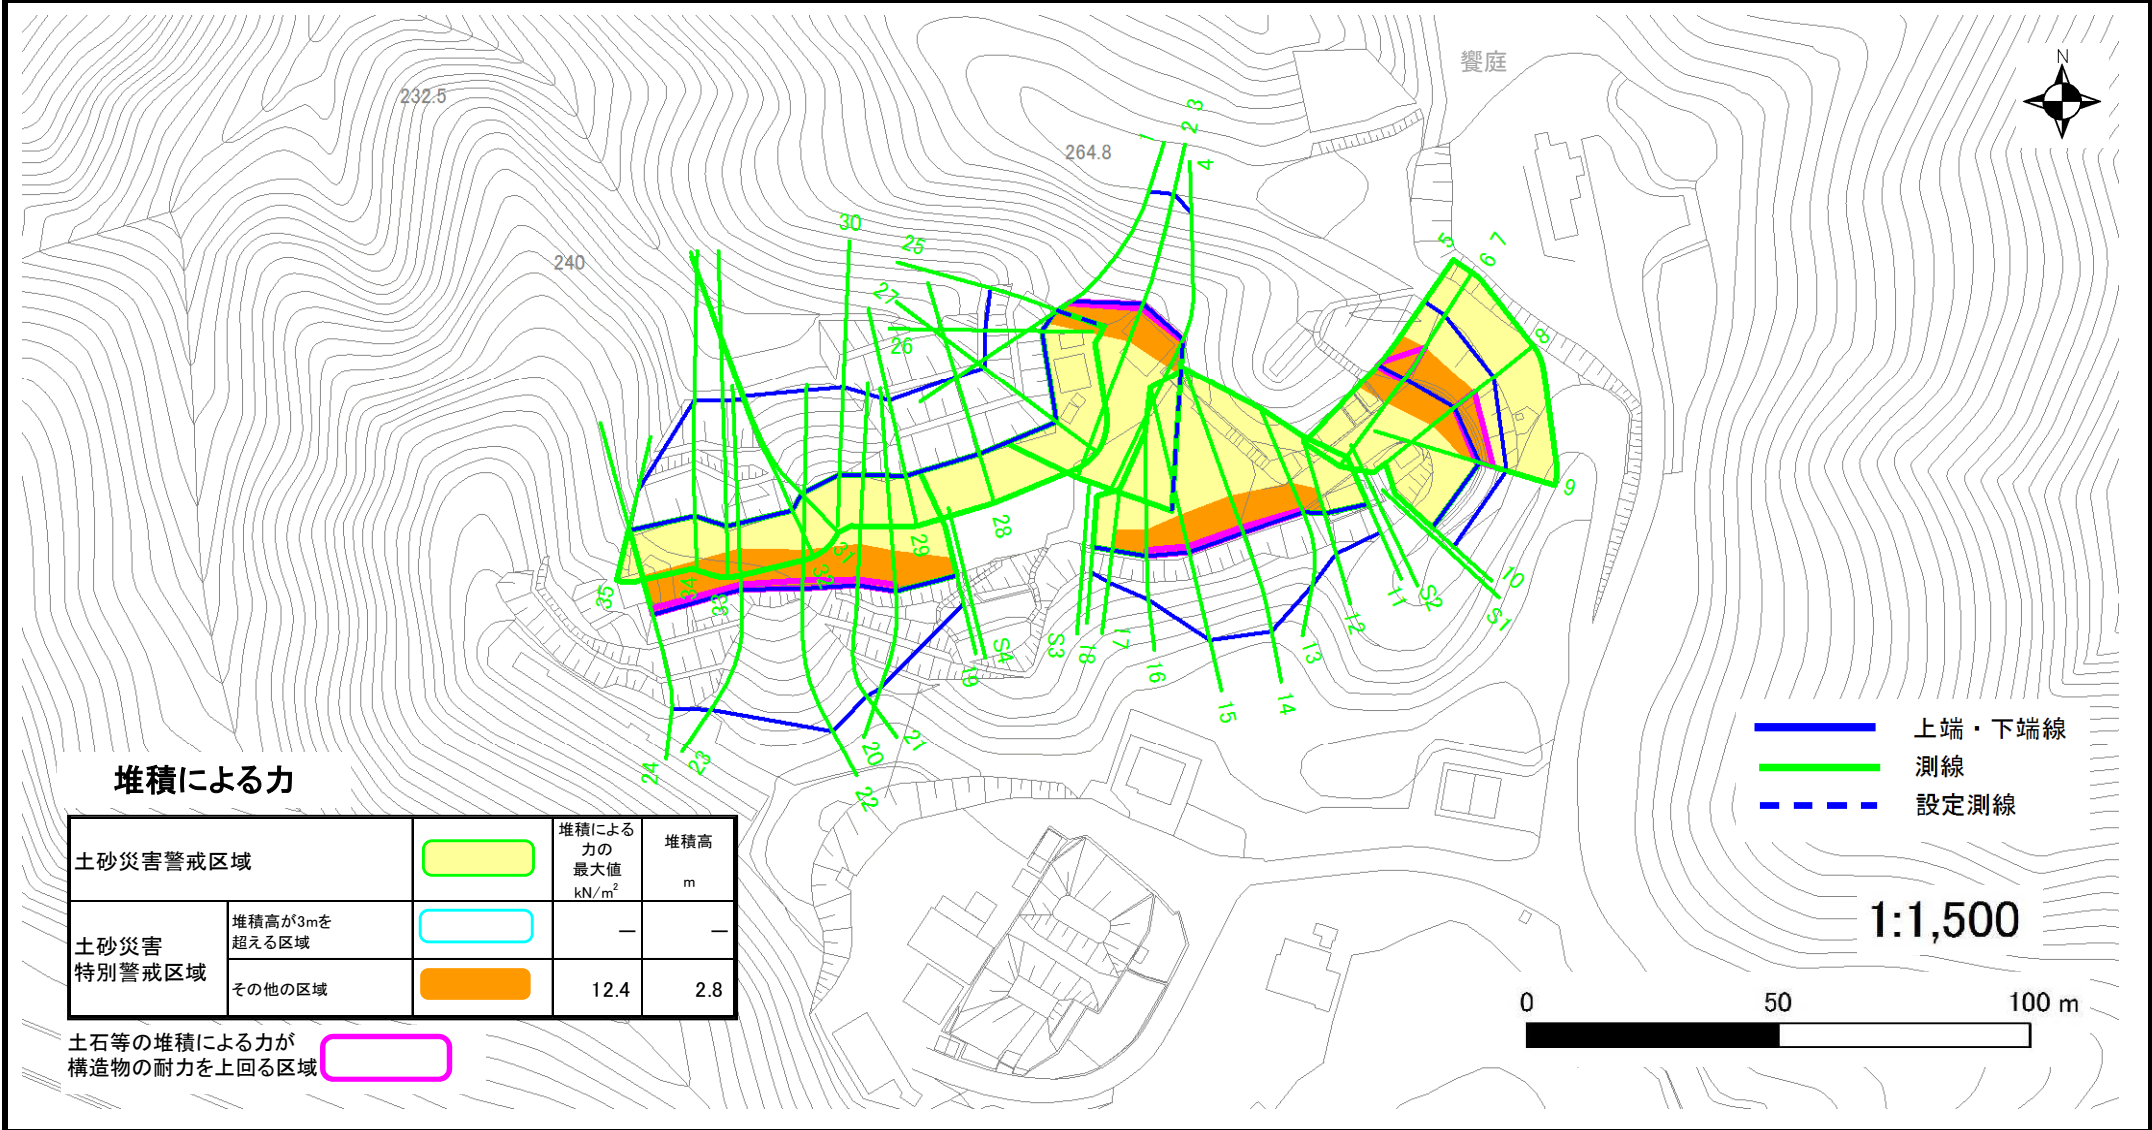
土砂災害警戒区域等設定図

堆積による力

土砂災害警戒区域		堆積による力の 最大値 kN/m ²	堆積高 m
土砂災害 特別警戒区域	堆積高が3mを 超える区域	—	—
	その他の区域	12.4	2.8

土石等の堆積による力が
構造物の耐力を上回る区域

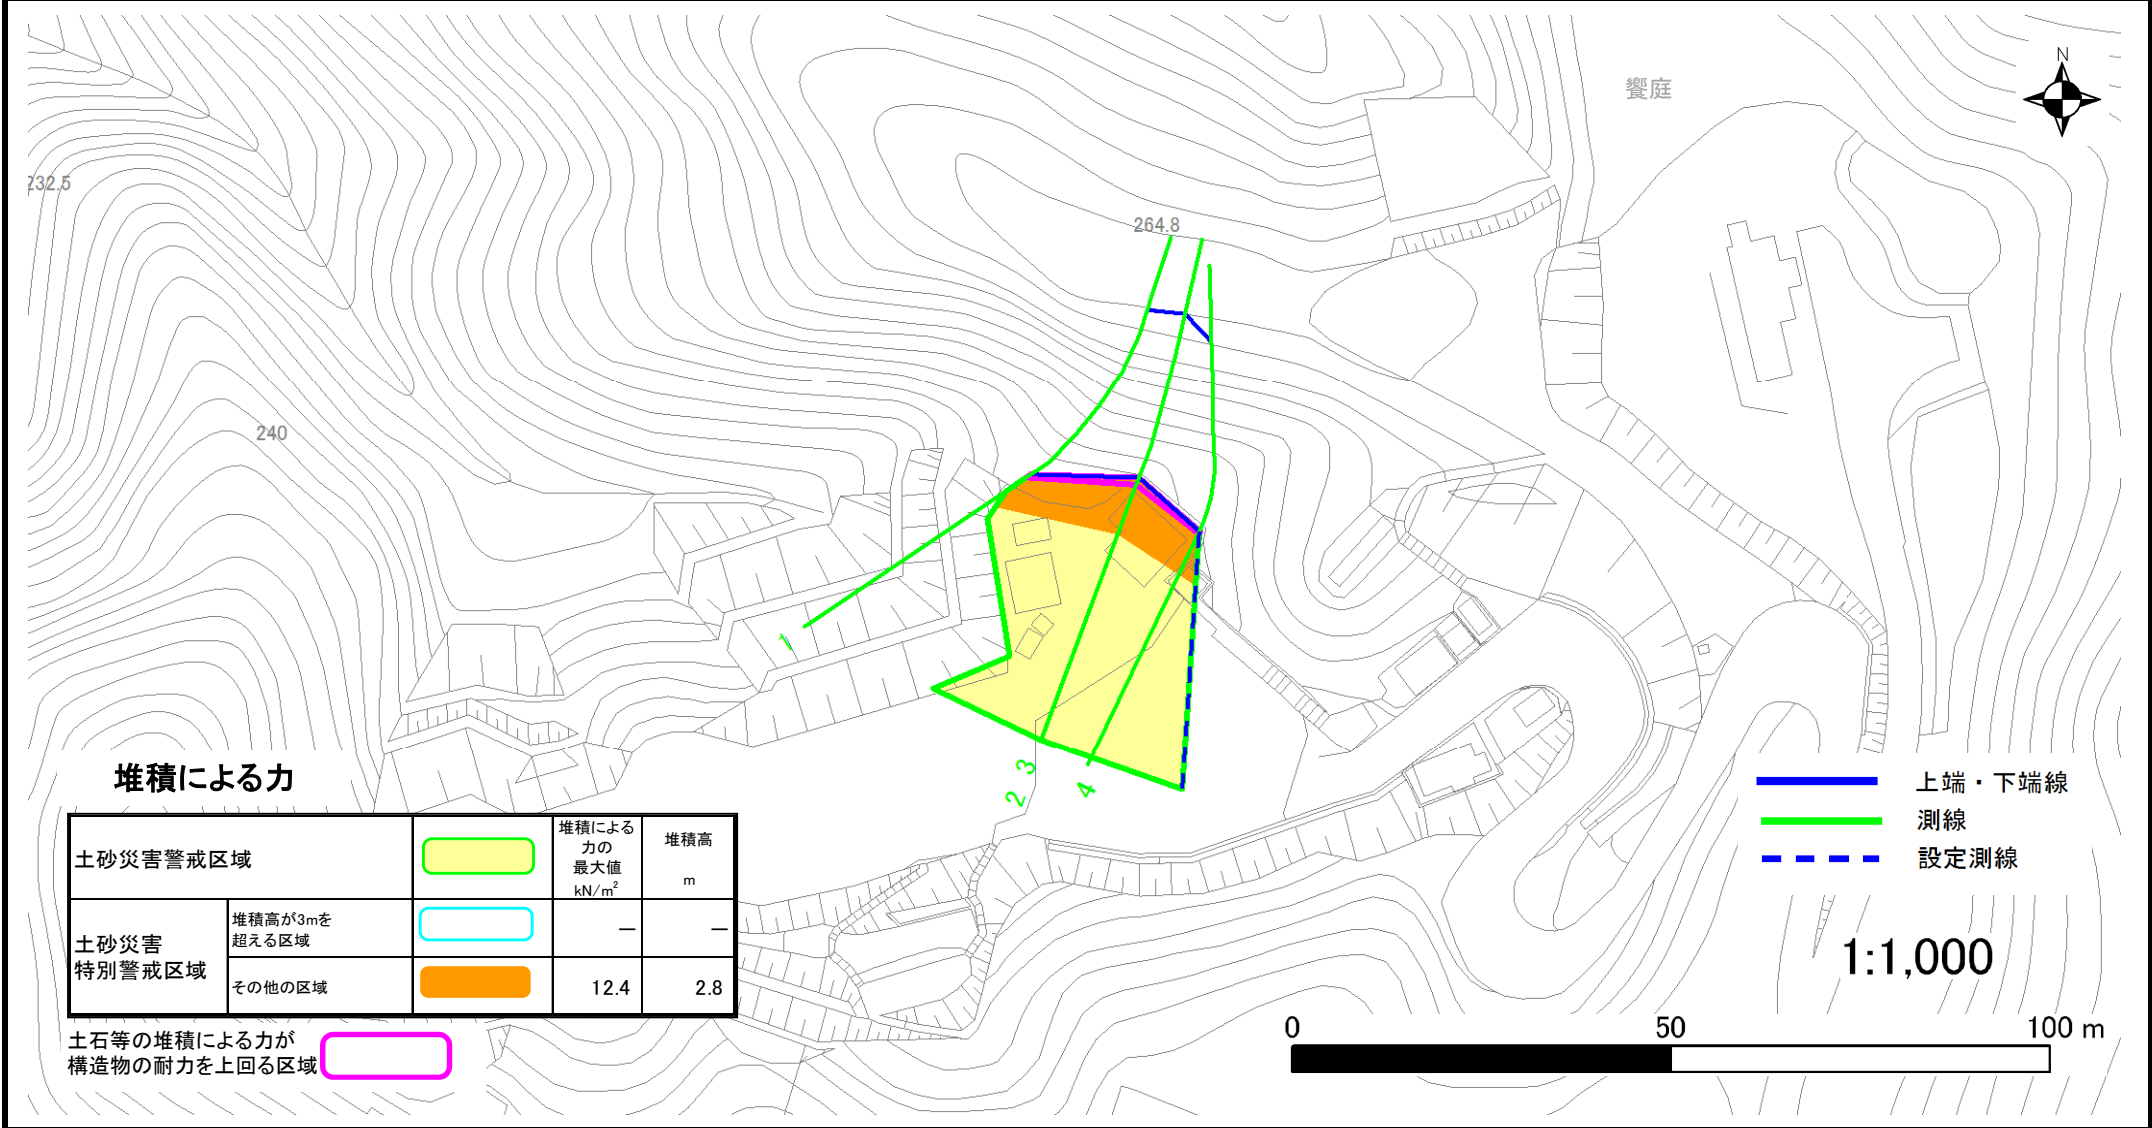
土砂災害警戒区域等設定図

堆積による力

土砂災害警戒区域		堆積による力の最大値 kN/m ²	堆積高 m
土砂災害特別警戒区域	堆積高が3mを超える区域	—	—
	その他の区域	12.4	2.8

土石等の堆積による力が構造物の耐力を上回る区域

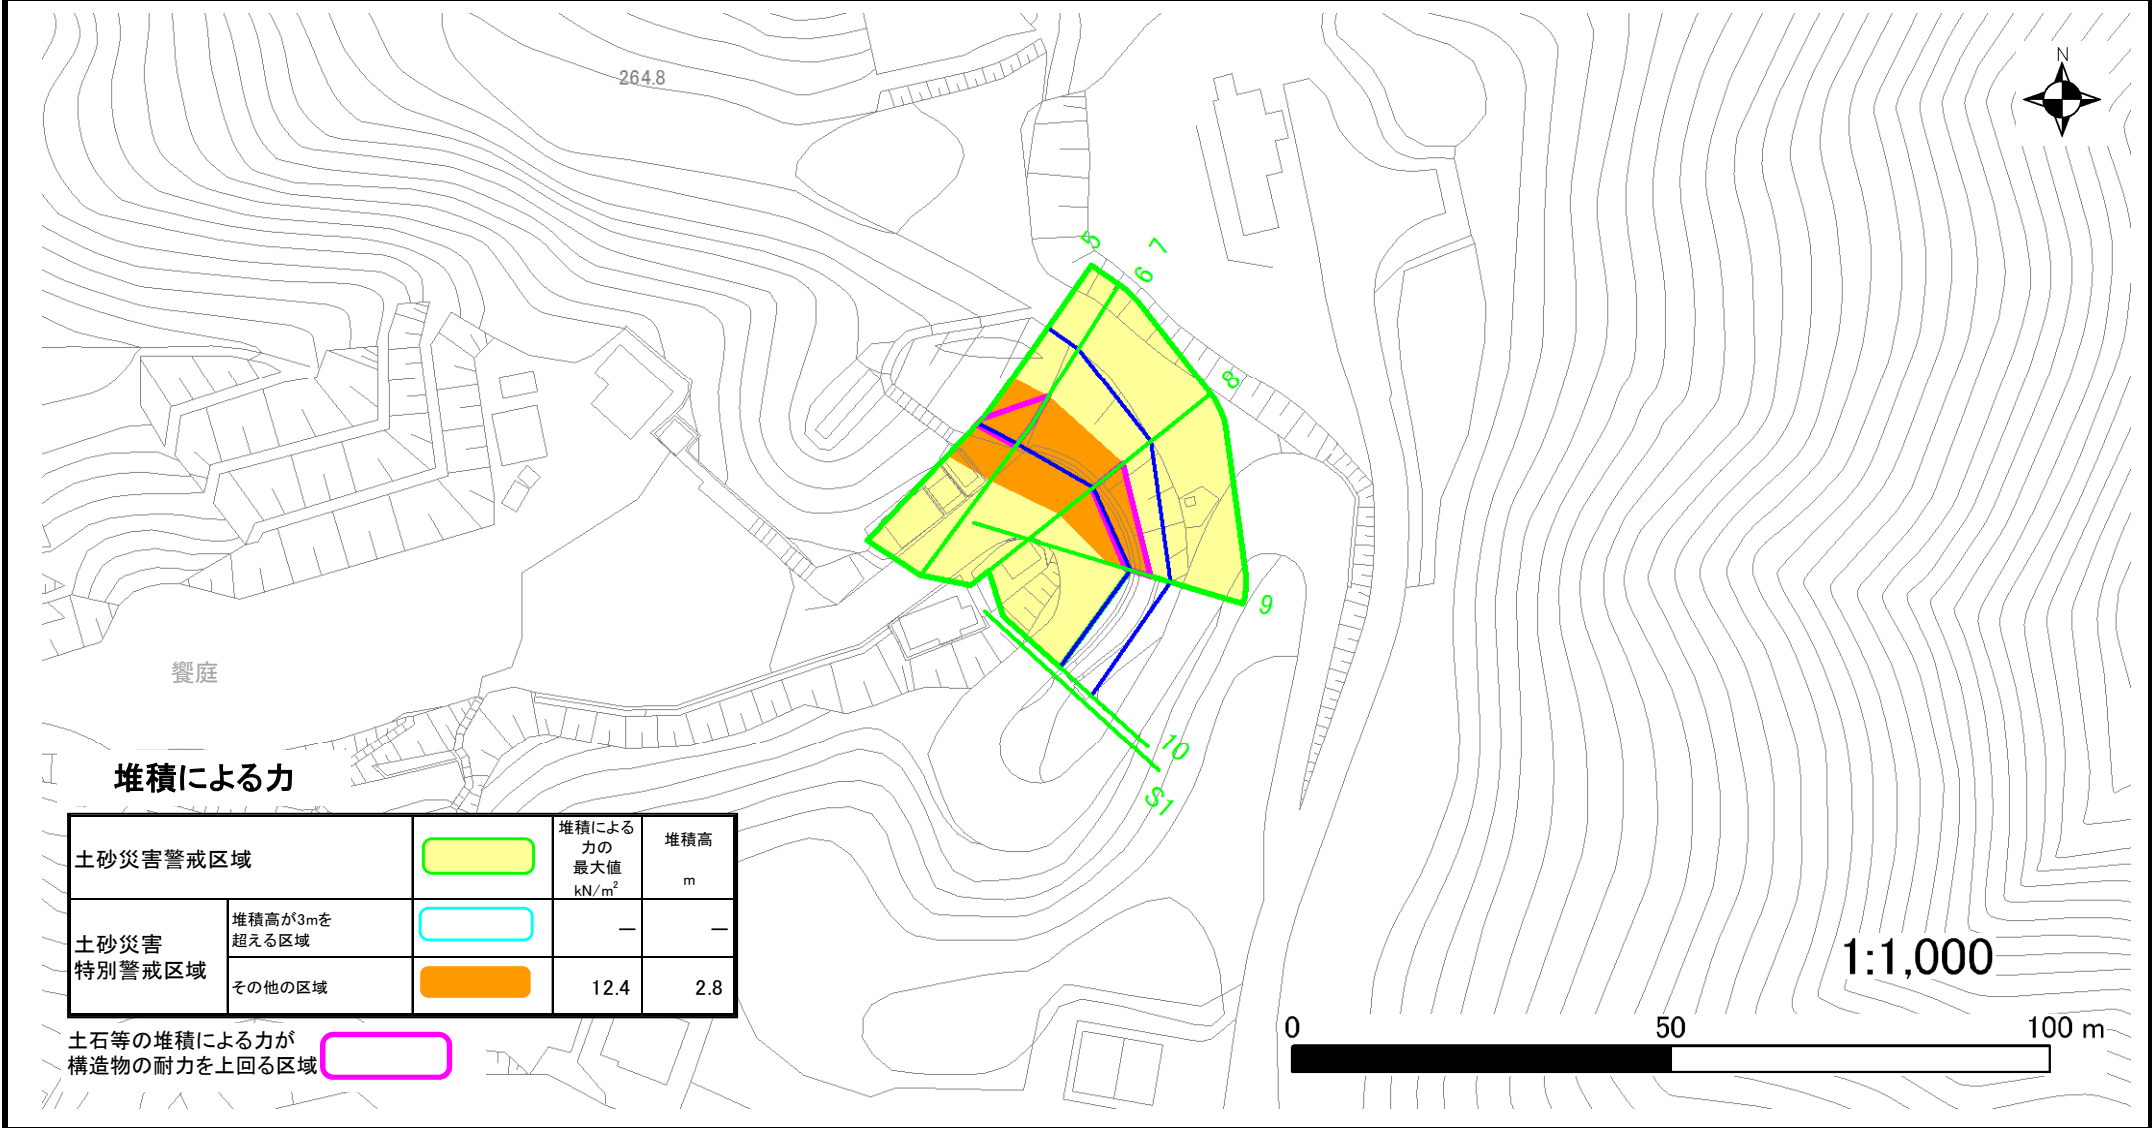
土砂災害警戒区域等設定図

堆積による力

土砂災害警戒区域		堆積による力の最大値 kN/m ²	堆積高 m
土砂災害特別警戒区域	堆積高が3mを超える区域	—	—
	その他の区域	12.4	2.8

土石等の堆積による力が構造物の耐力を上回る区域
