土砂災害警戒区域・土砂災害特別警戒区域 区域図

自然現象の種類	急傾斜地の崩壊
区域番号	I-8968
区域の名称	饗庭11
区域の所在地	滋賀県高島市新旭町饗庭

土砂災害警戒区域等設定図(オルソ画像)

土木事務所・地域振興局	高島土木事務所
調書作成日	令和2年1月31日
作成会社(作成者)	国際航業(株)(西川 友章)

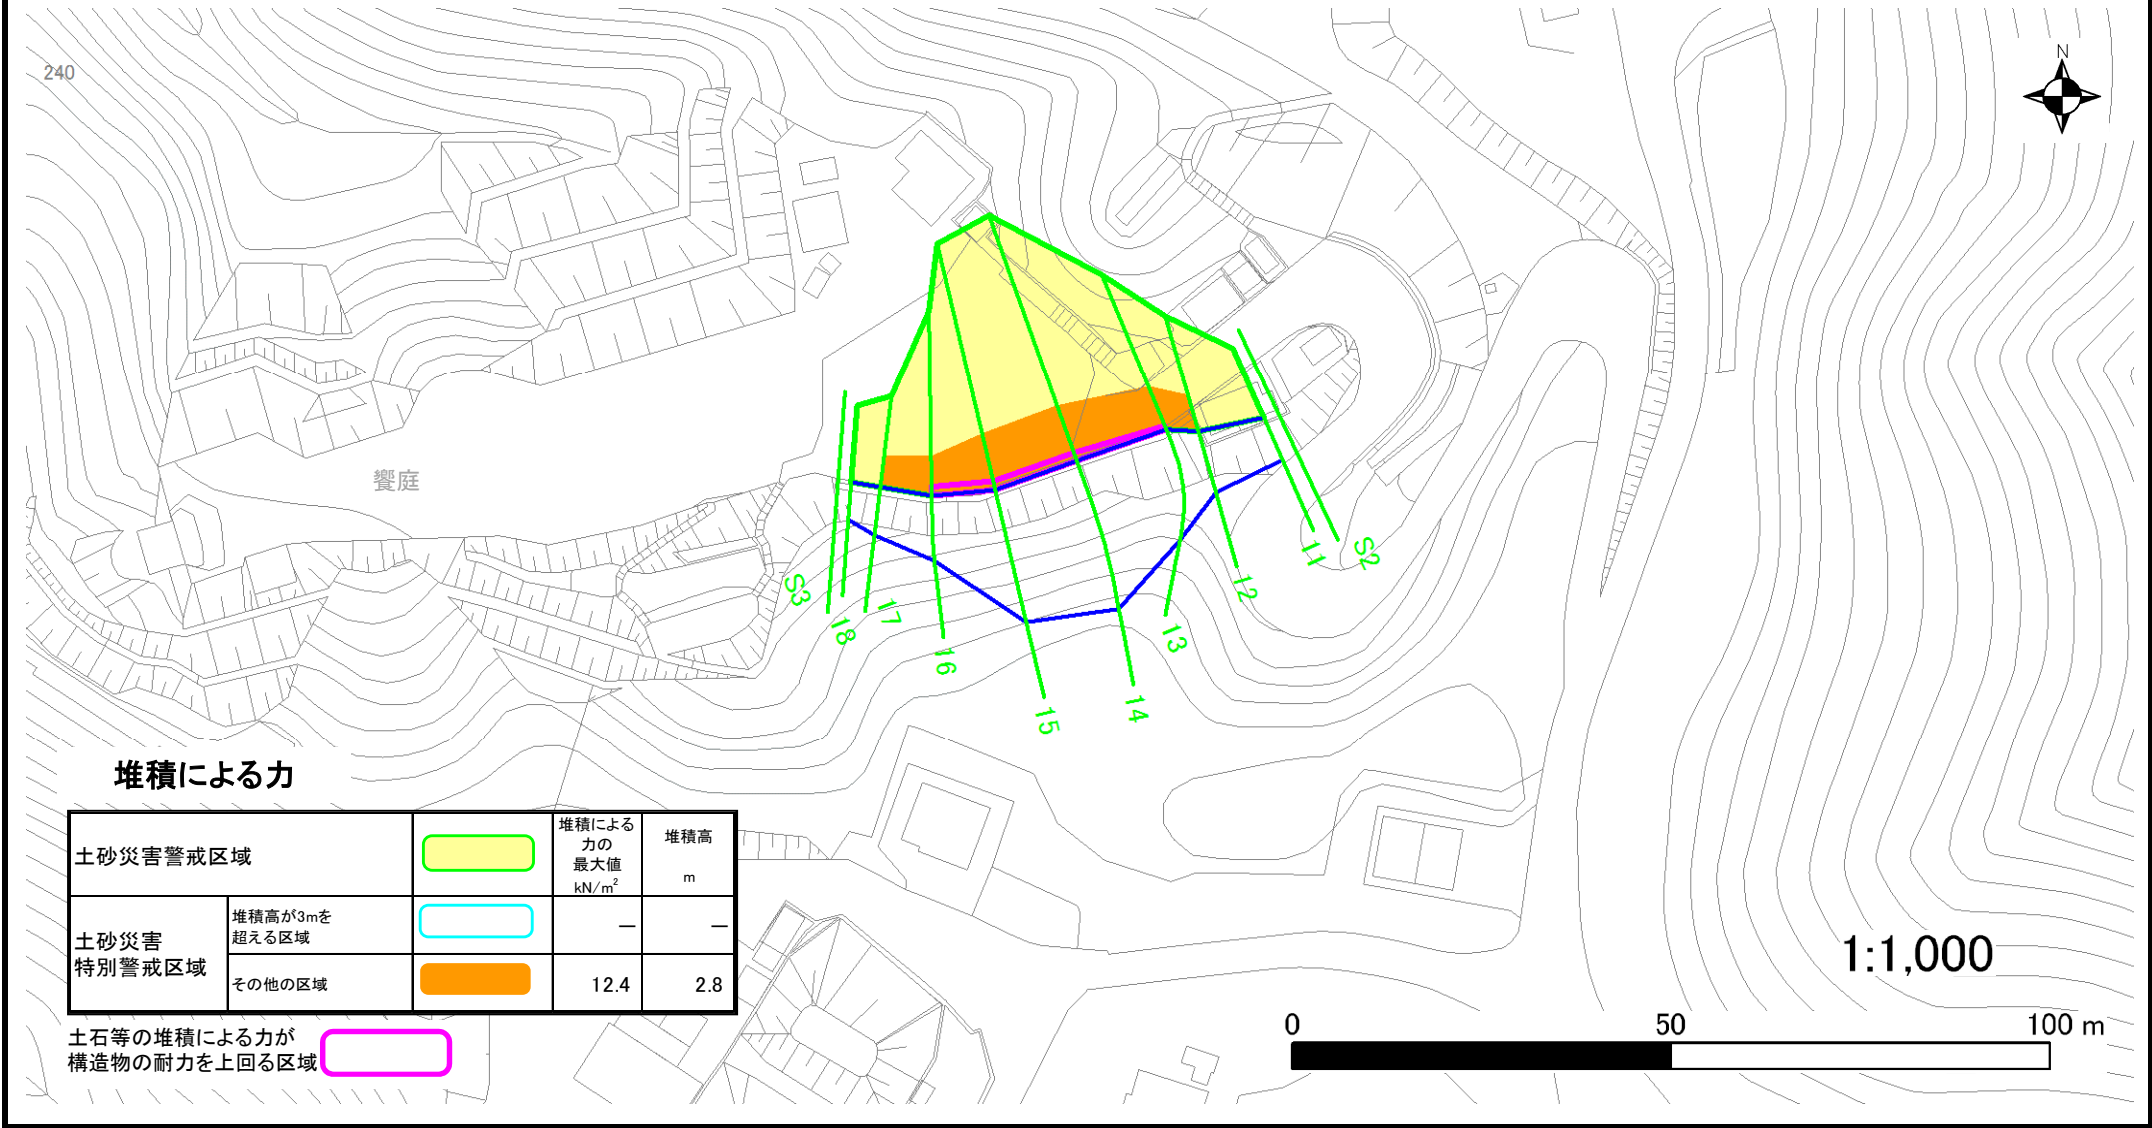
土砂災害警戒区域等設定図

堆積による力

土砂災害警戒区域		堆積による力の 最大値 kN/m ²	堆積高 m
土砂災害 特別警戒区域	堆積高が3mを 超える区域	—	—
	その他の区域	12.4	2.8

土石等の堆積による力が
構造物の耐力を上回る区域
