土砂災害警戒区域・土砂災害特別警戒区域 区域図

自然現象の種類	急傾斜地の崩壊
区域番号	II-8959
区域の名称	南古賀8
区域の所在地	滋賀県高島市安曇川町南古賀

土砂災害警戒区域等設定図(オルソ画像)

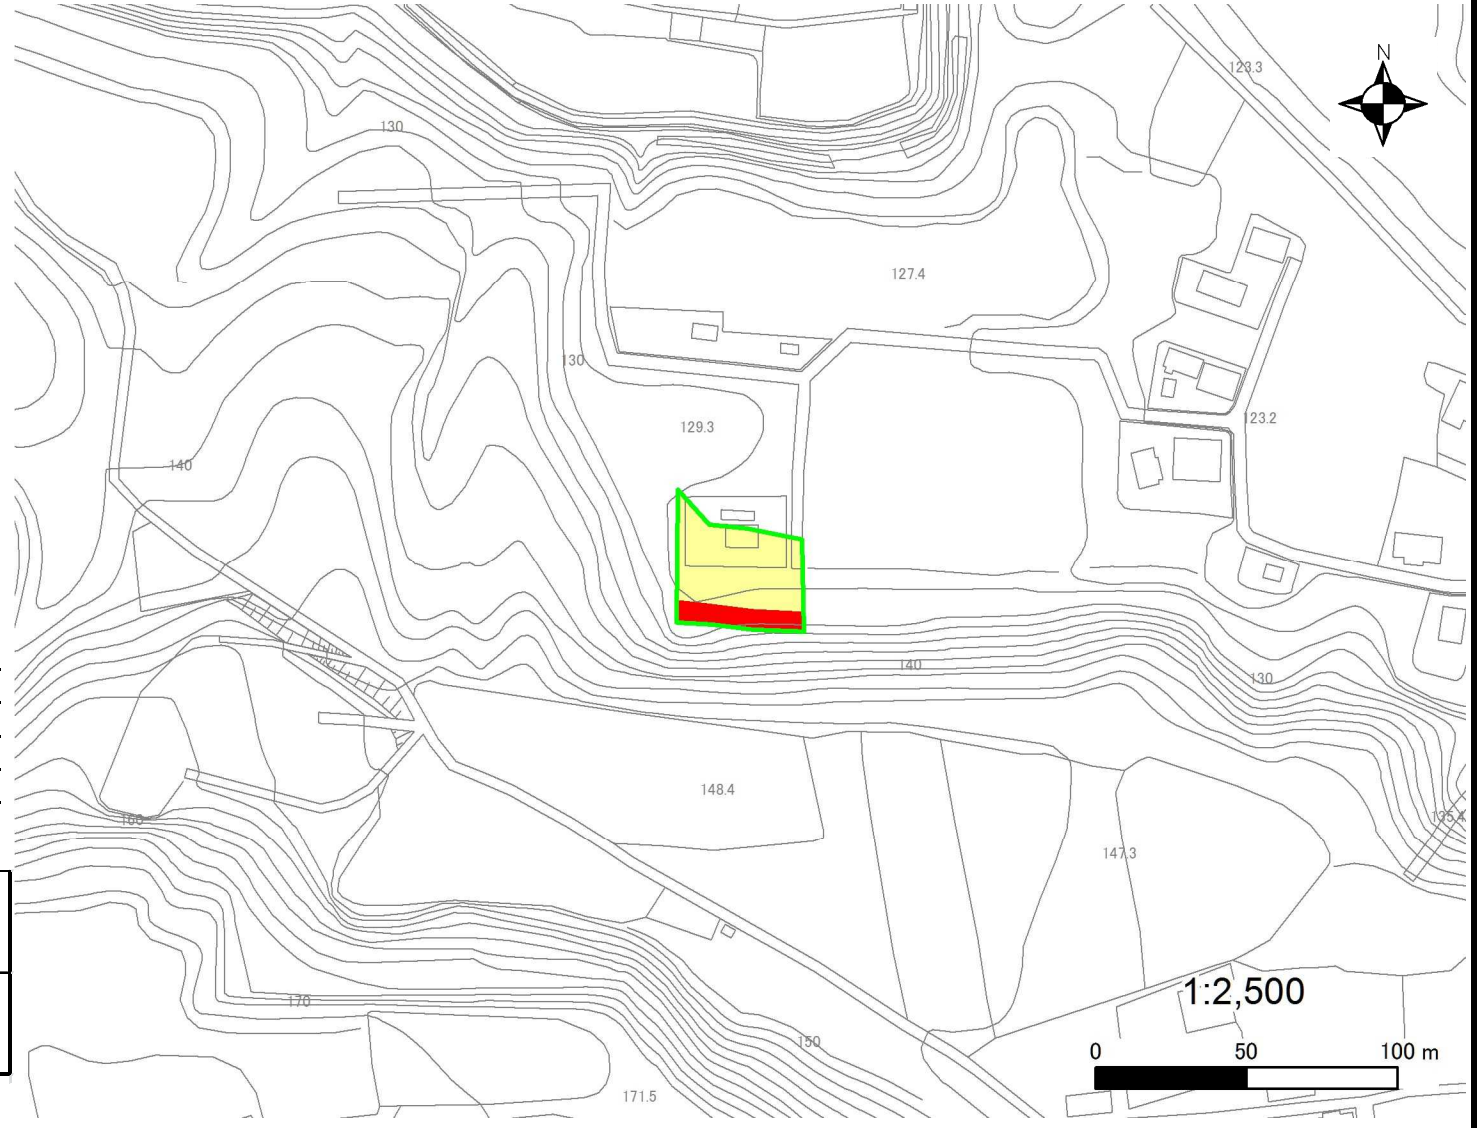
土砂災害警戒区域	
土砂災害特別警戒区域

○ この区域図は、空中写真測量による地形図に、実測による区域図を投影したものであり、一部異なって見える場合があります。
 詳しくは、土木事務所にお尋ねください。

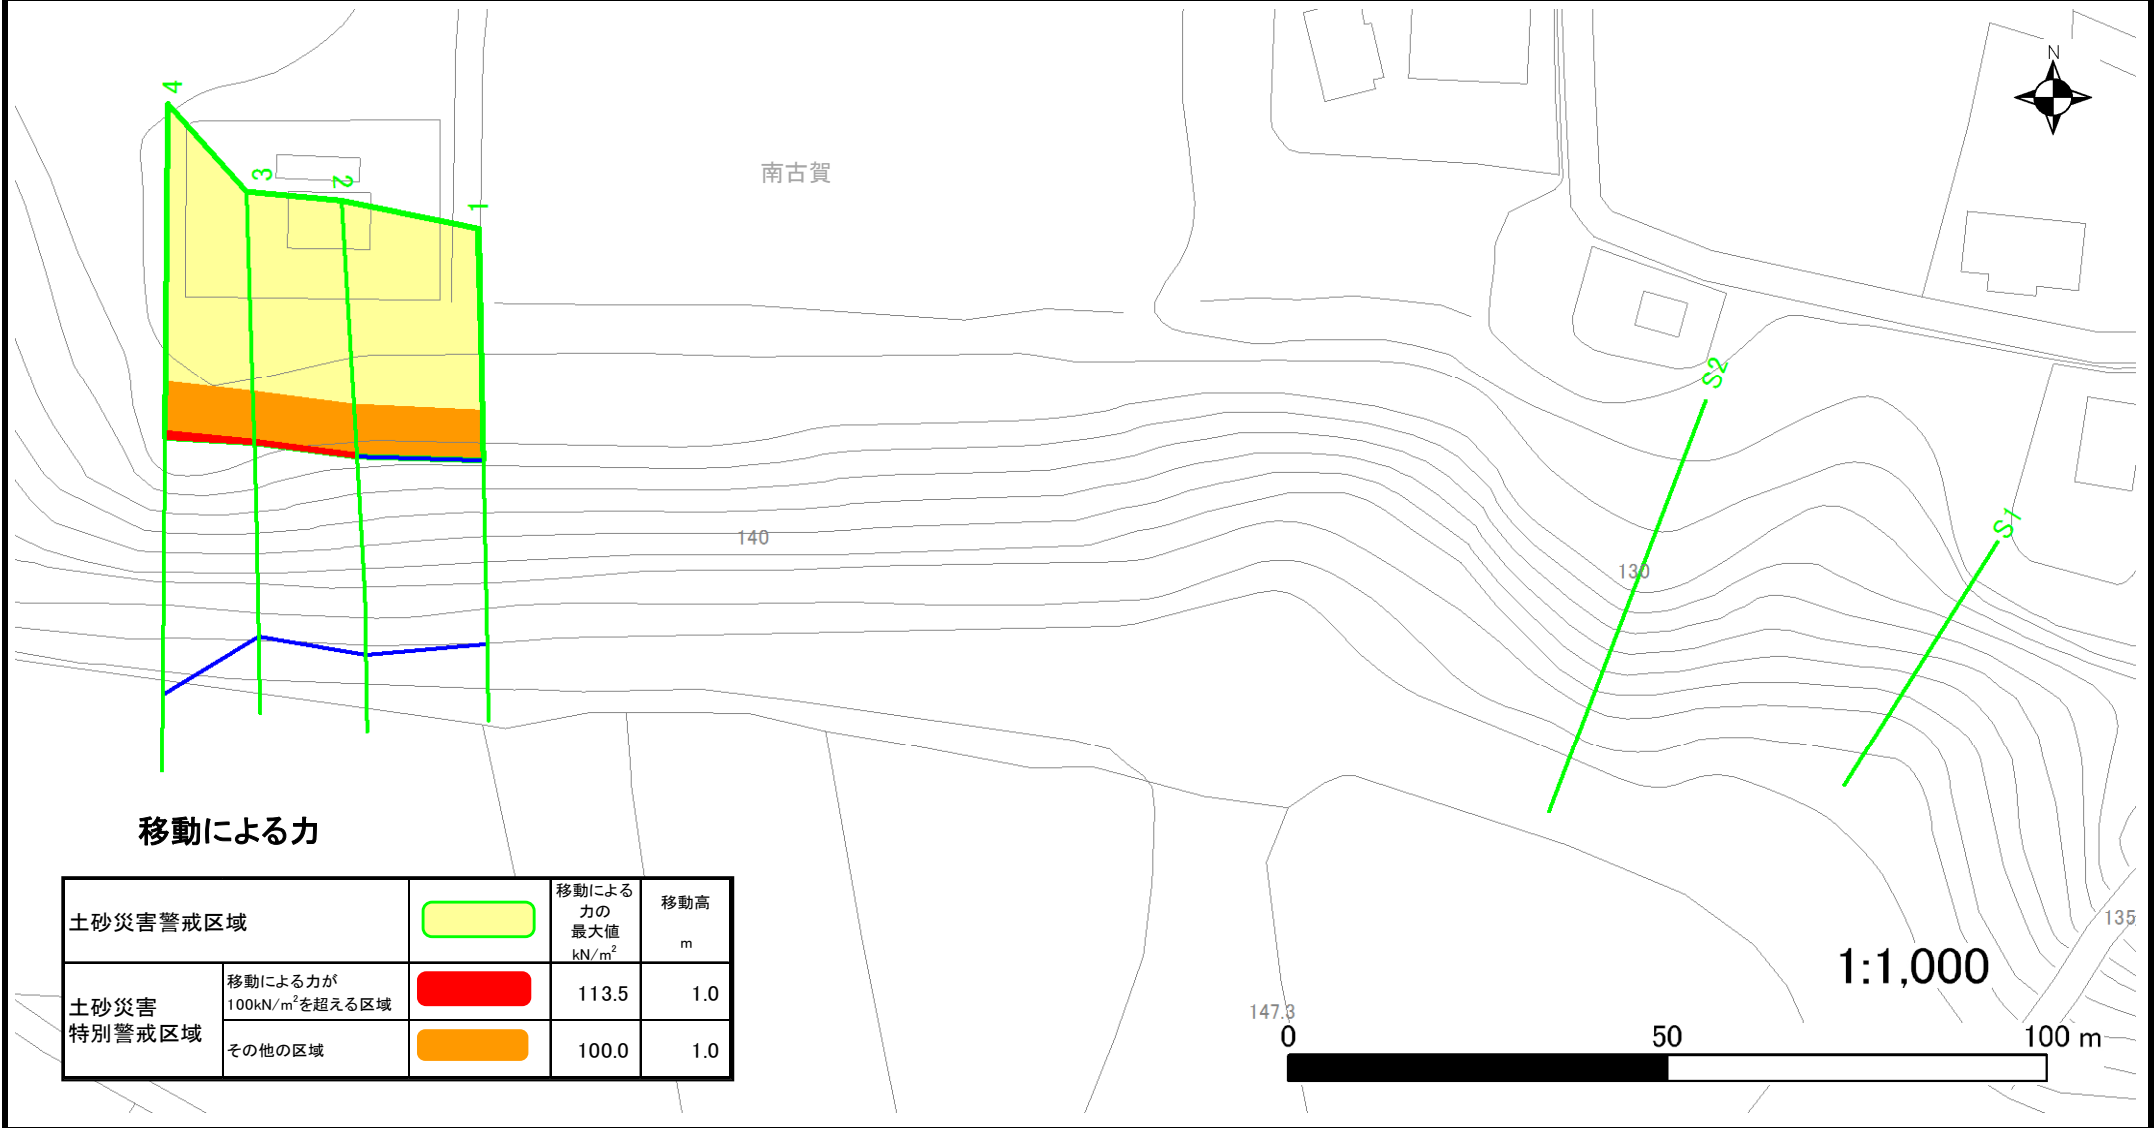
土砂災害警戒区域等設定図

移動による力

土砂災害警戒区域		移動による力の最大値 kN/m ²	移動高 m
土砂災害特別警戒区域	移動による力が100kN/m ² を超える区域	113.5	1.0
	その他の区域	100.0	1.0

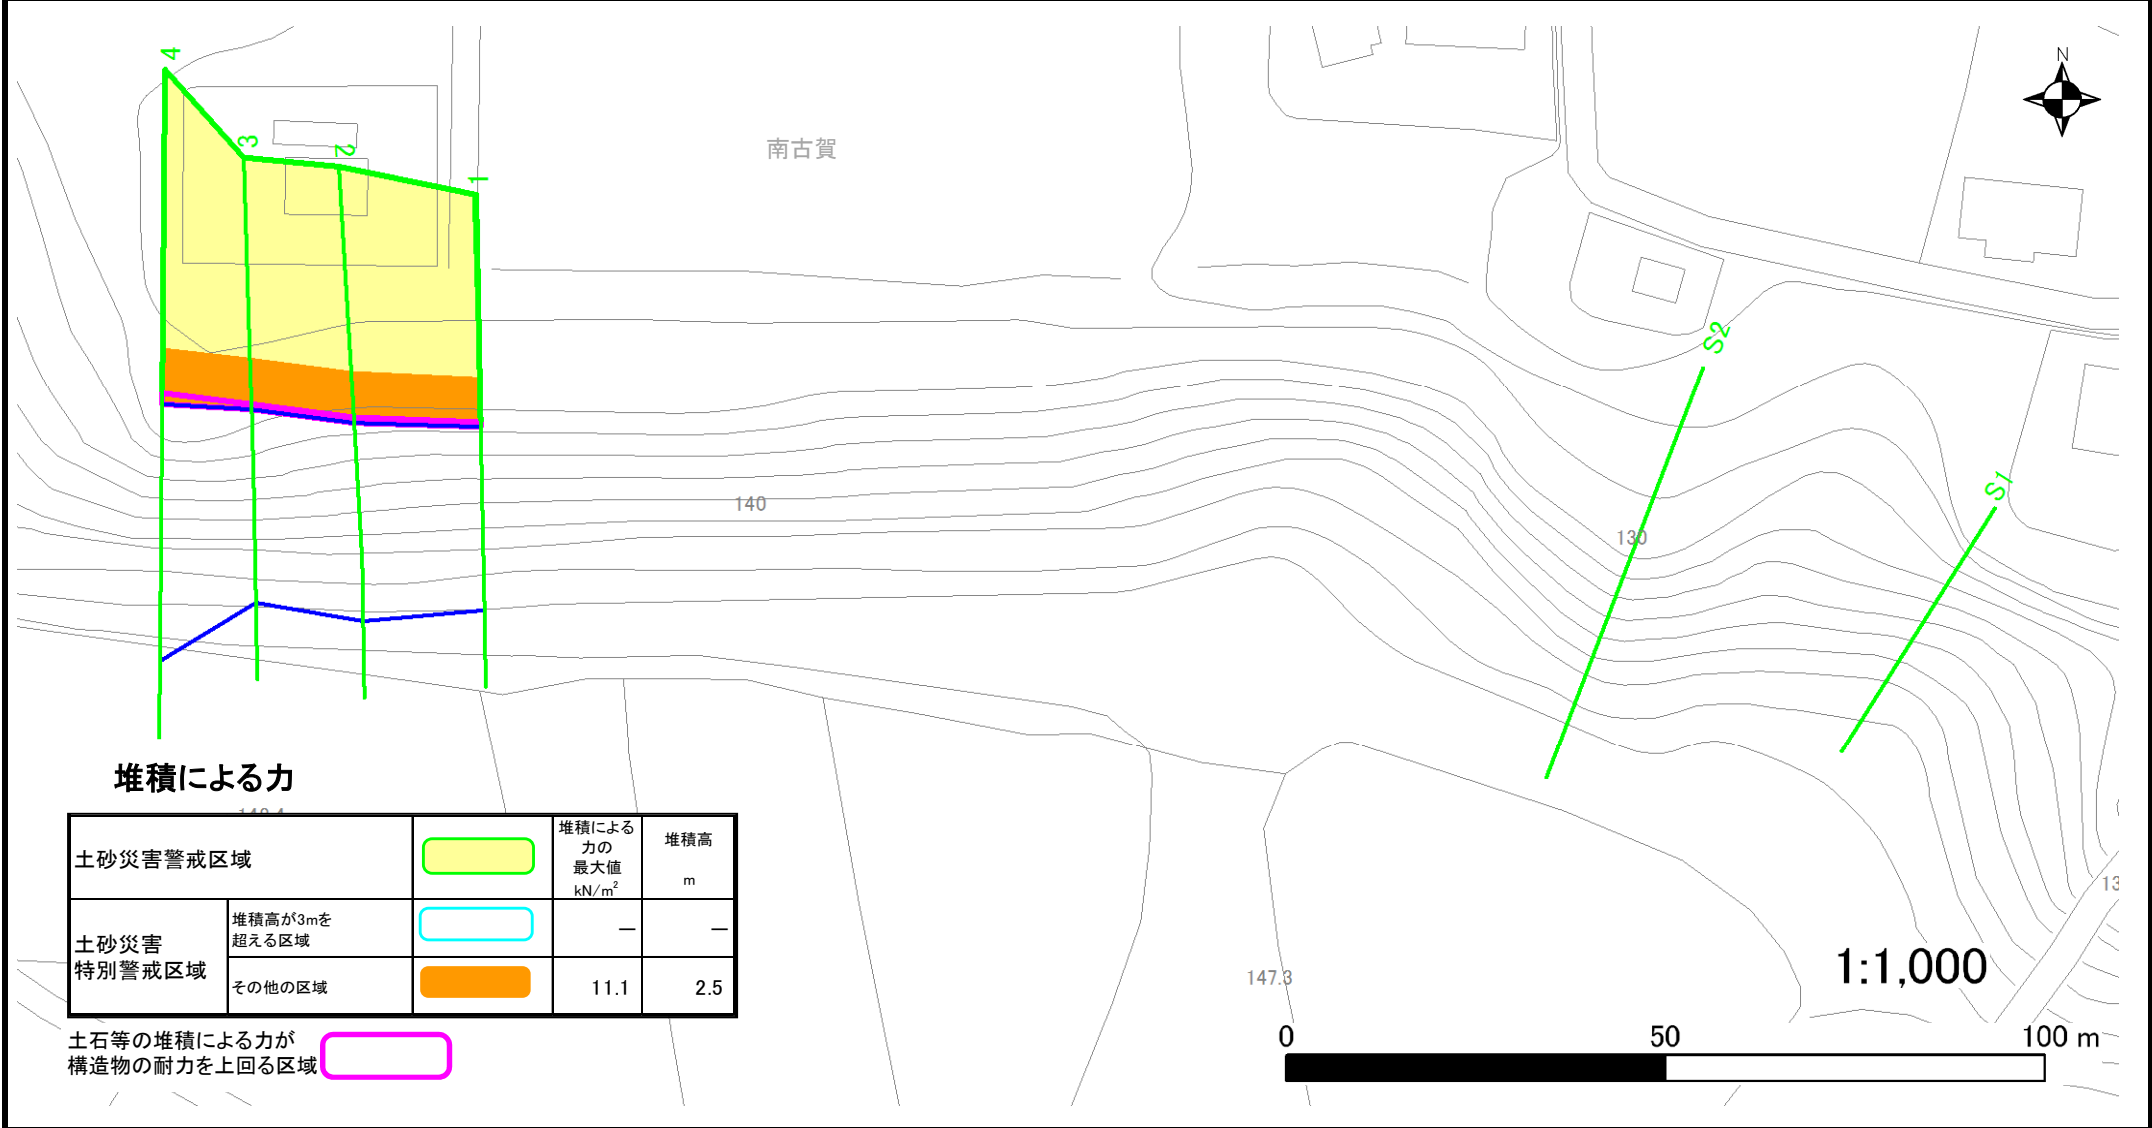
土砂災害警戒区域等設定図

堆積による力

土砂災害警戒区域		堆積による力の最大値 kN/m ²	堆積高 m
土砂災害特別警戒区域	堆積高が3mを超える区域	—	—
	その他の区域	11.1	2.5

土石等の堆積による力が構造物の耐力を上回る区域
