土砂災害警戒区域・土砂災害特別警戒区域 区域図

自然現象の種類	急傾斜地の崩壊
区域番号	III-8907
区域の名称	在原2
区域の所在地	滋賀県高島市マキノ町在原

土木事務所・地域振興局	高島土木事務所
調書作成日	令和元年10月15日
作成会社(作成者)	国際航業(株)(西川 友章)

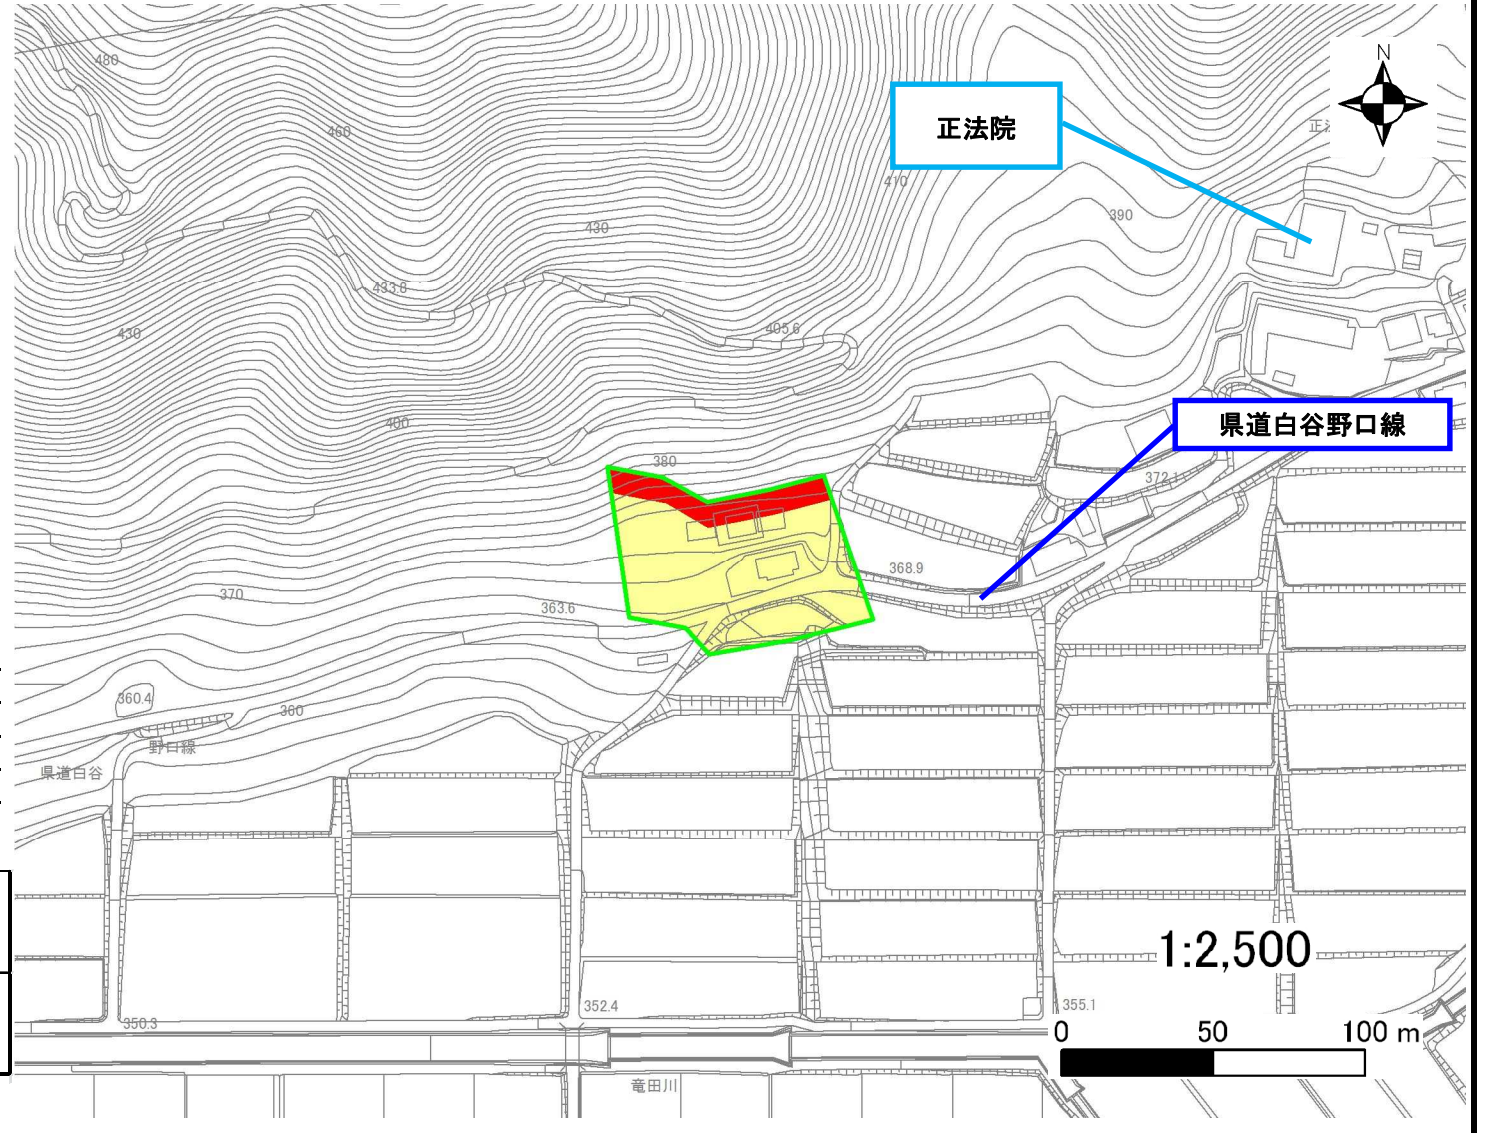
土砂災害警戒区域	
土砂災害特別警戒区域

○ この区域図は、空中写真測量による地形図に、実測による区域図を投影したものであり、一部異なって見える場合があります。
詳しくは、土木事務所にお尋ねください。

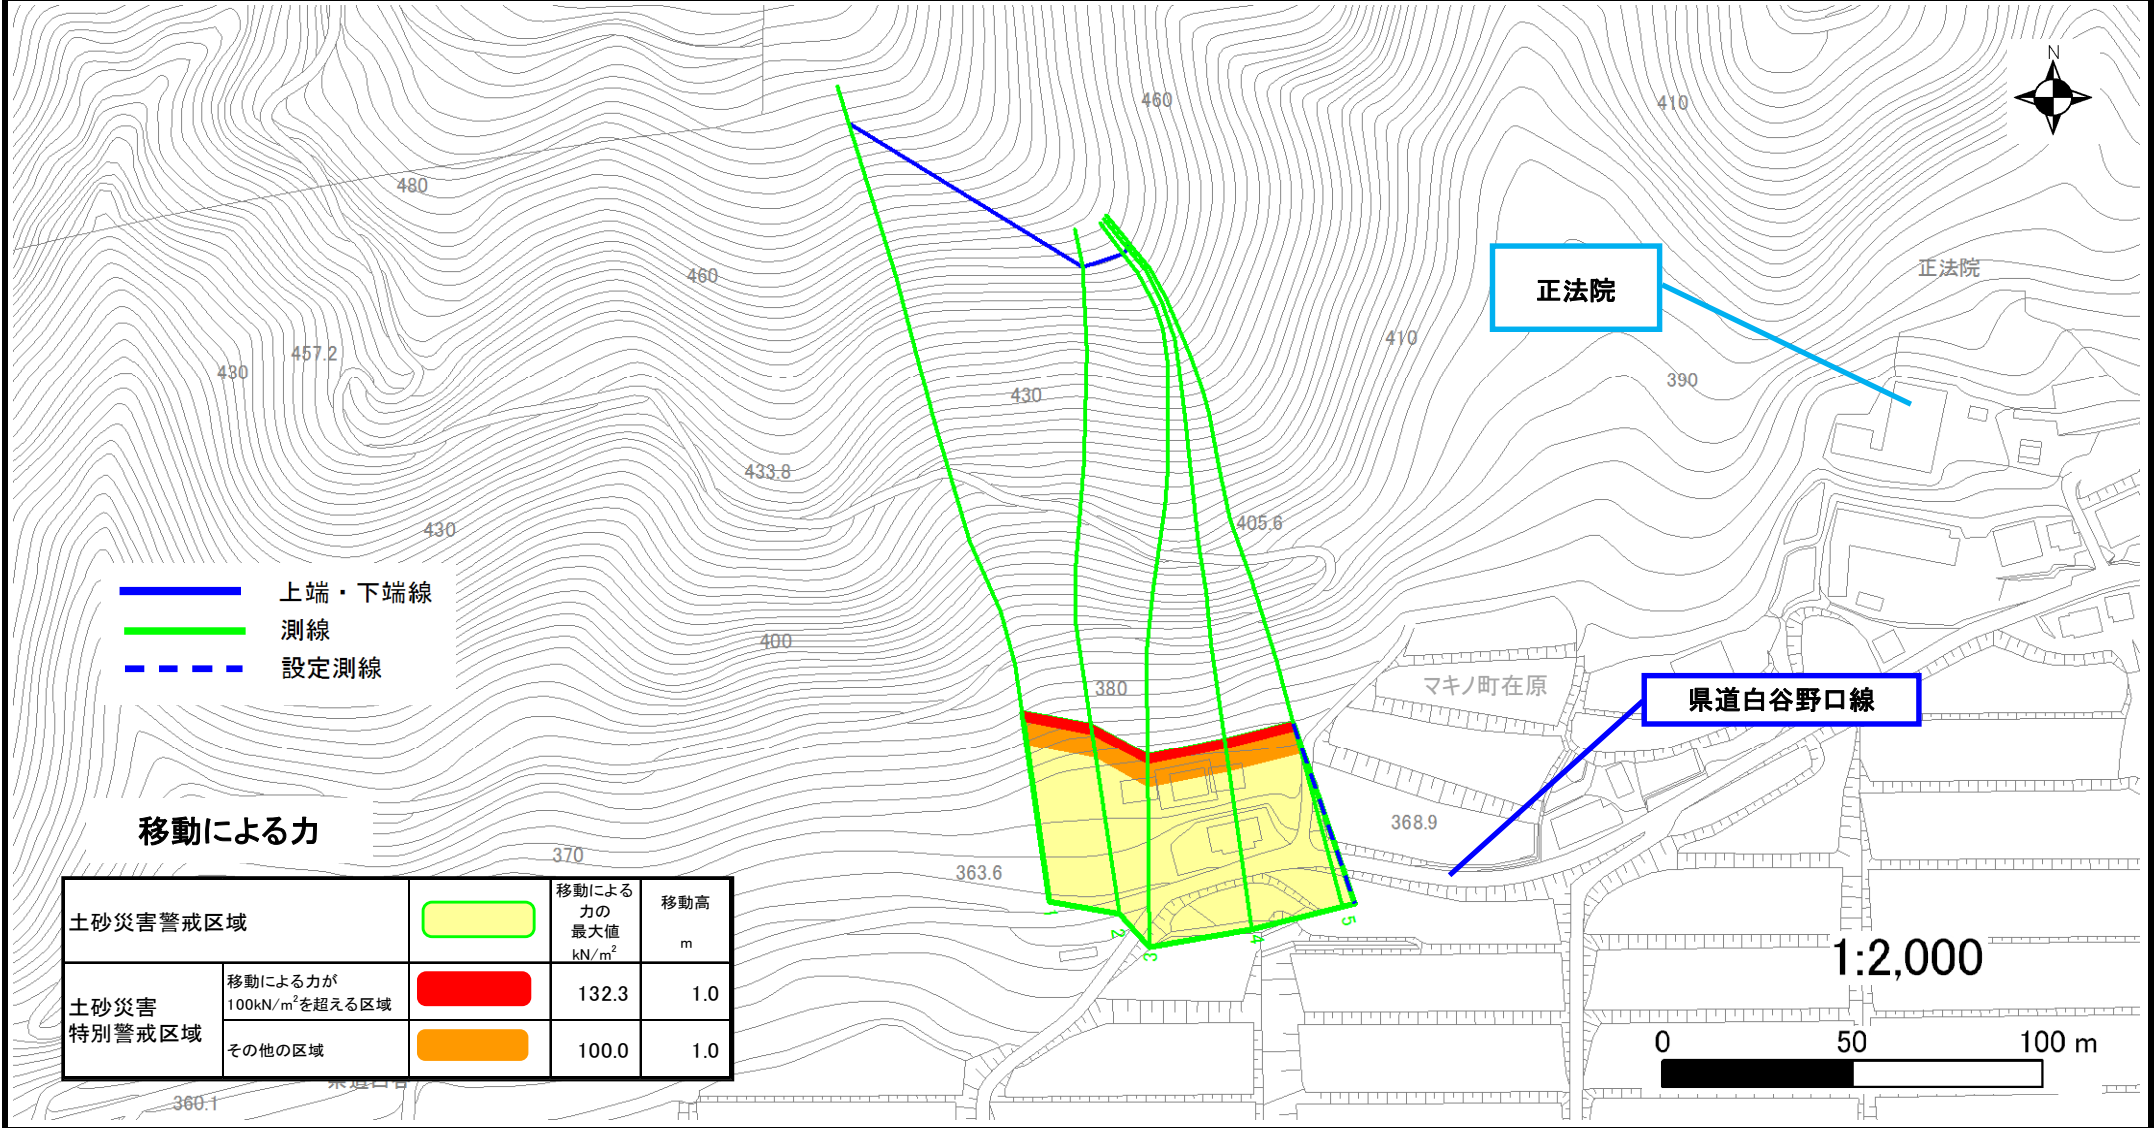
土砂災害警戒区域等設定図

- 上端・下端線
- 測線
- - - 設定測線

移動による力

土砂災害警戒区域		移動による力の最大値 kN/m ²	移動高 m
土砂災害特別警戒区域	移動による力が100kN/m ² を超える区域	132.3	1.0
	その他の区域	100.0	1.0

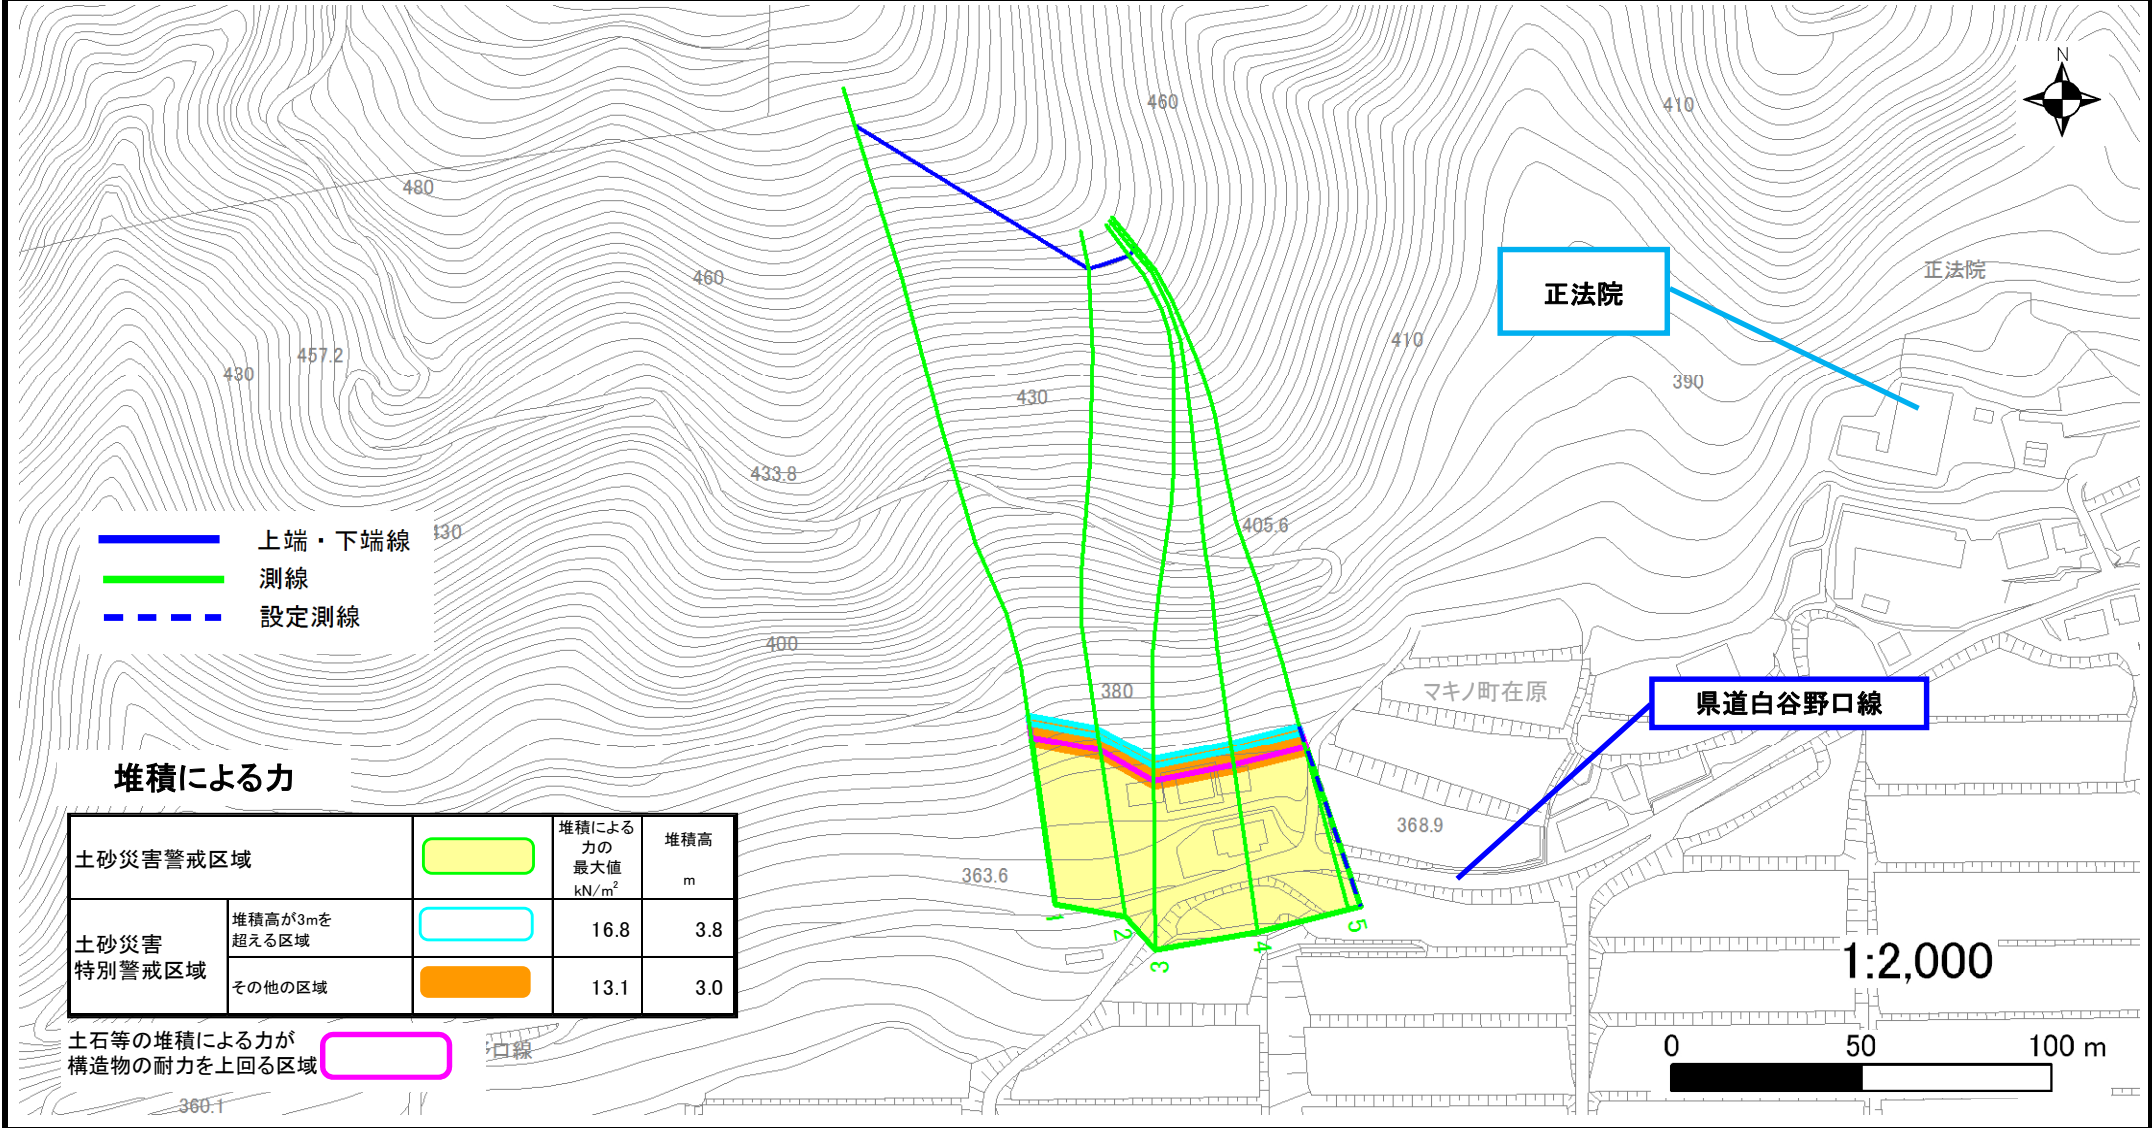
土砂災害警戒区域等設定図

- 上端・下端線
- 測線
- - - 設定測線

堆積による力

土砂災害警戒区域		堆積による力の最大値 kN/m ²	堆積高 m
土砂災害特別警戒区域	堆積高が3mを超える区域	16.8	3.8
	その他の区域	13.1	3.0

土石等の堆積による力が構造物の耐力を上回る区域
