土砂災害警戒区域・土砂災害特別警戒区域 区域図

自然現象の種類	急傾斜地の崩壊
区域番号	I-8941
区域の名称	小川15
区域の所在地	滋賀県高島市朽木小川

# 土砂災害警戒区域等設定図(オルソ画像)

# 土砂災害警戒区域等設定図

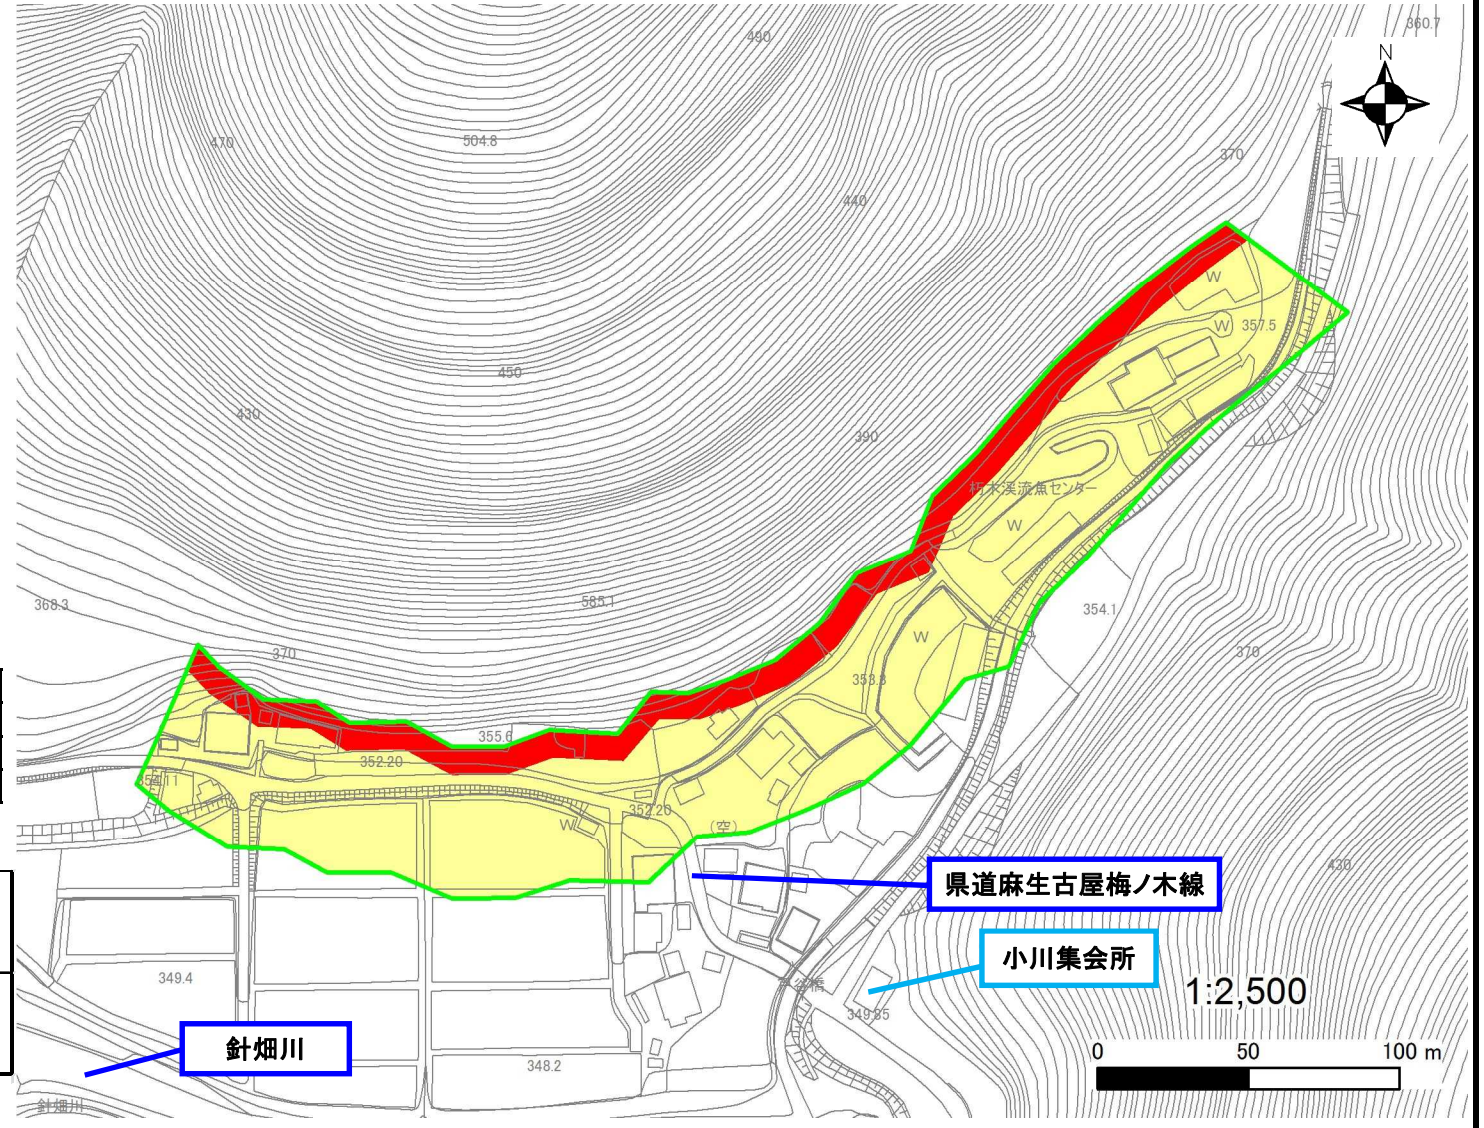
土砂災害警戒区域	
土砂災害特別警戒区域

○ この区域図は、空中写真測量による地形図に、実測による区域図を投影したものであり、一部異なって見える場合があります。  
 詳しくは、土木事務所にお尋ねください。

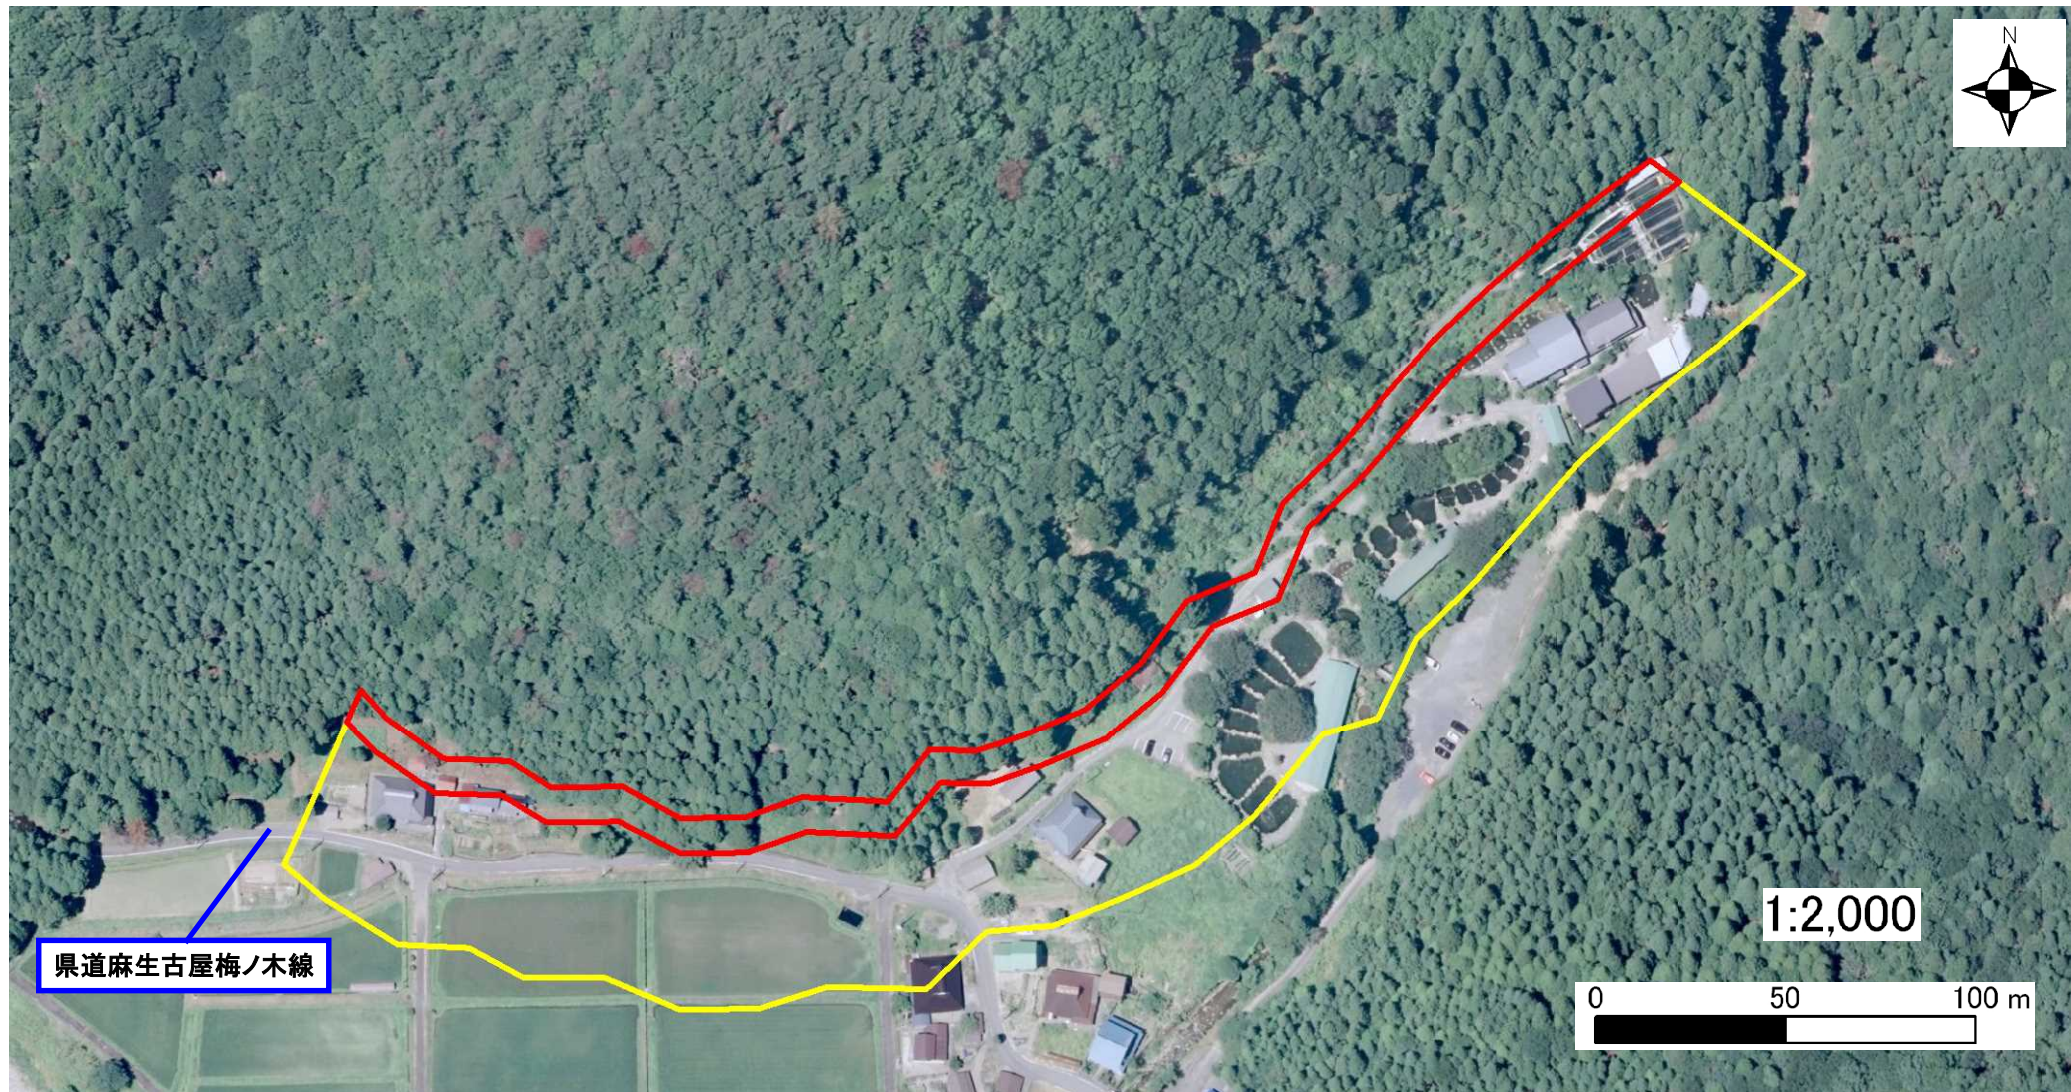
I-8941

小川15

滋賀県高島市朽木小川

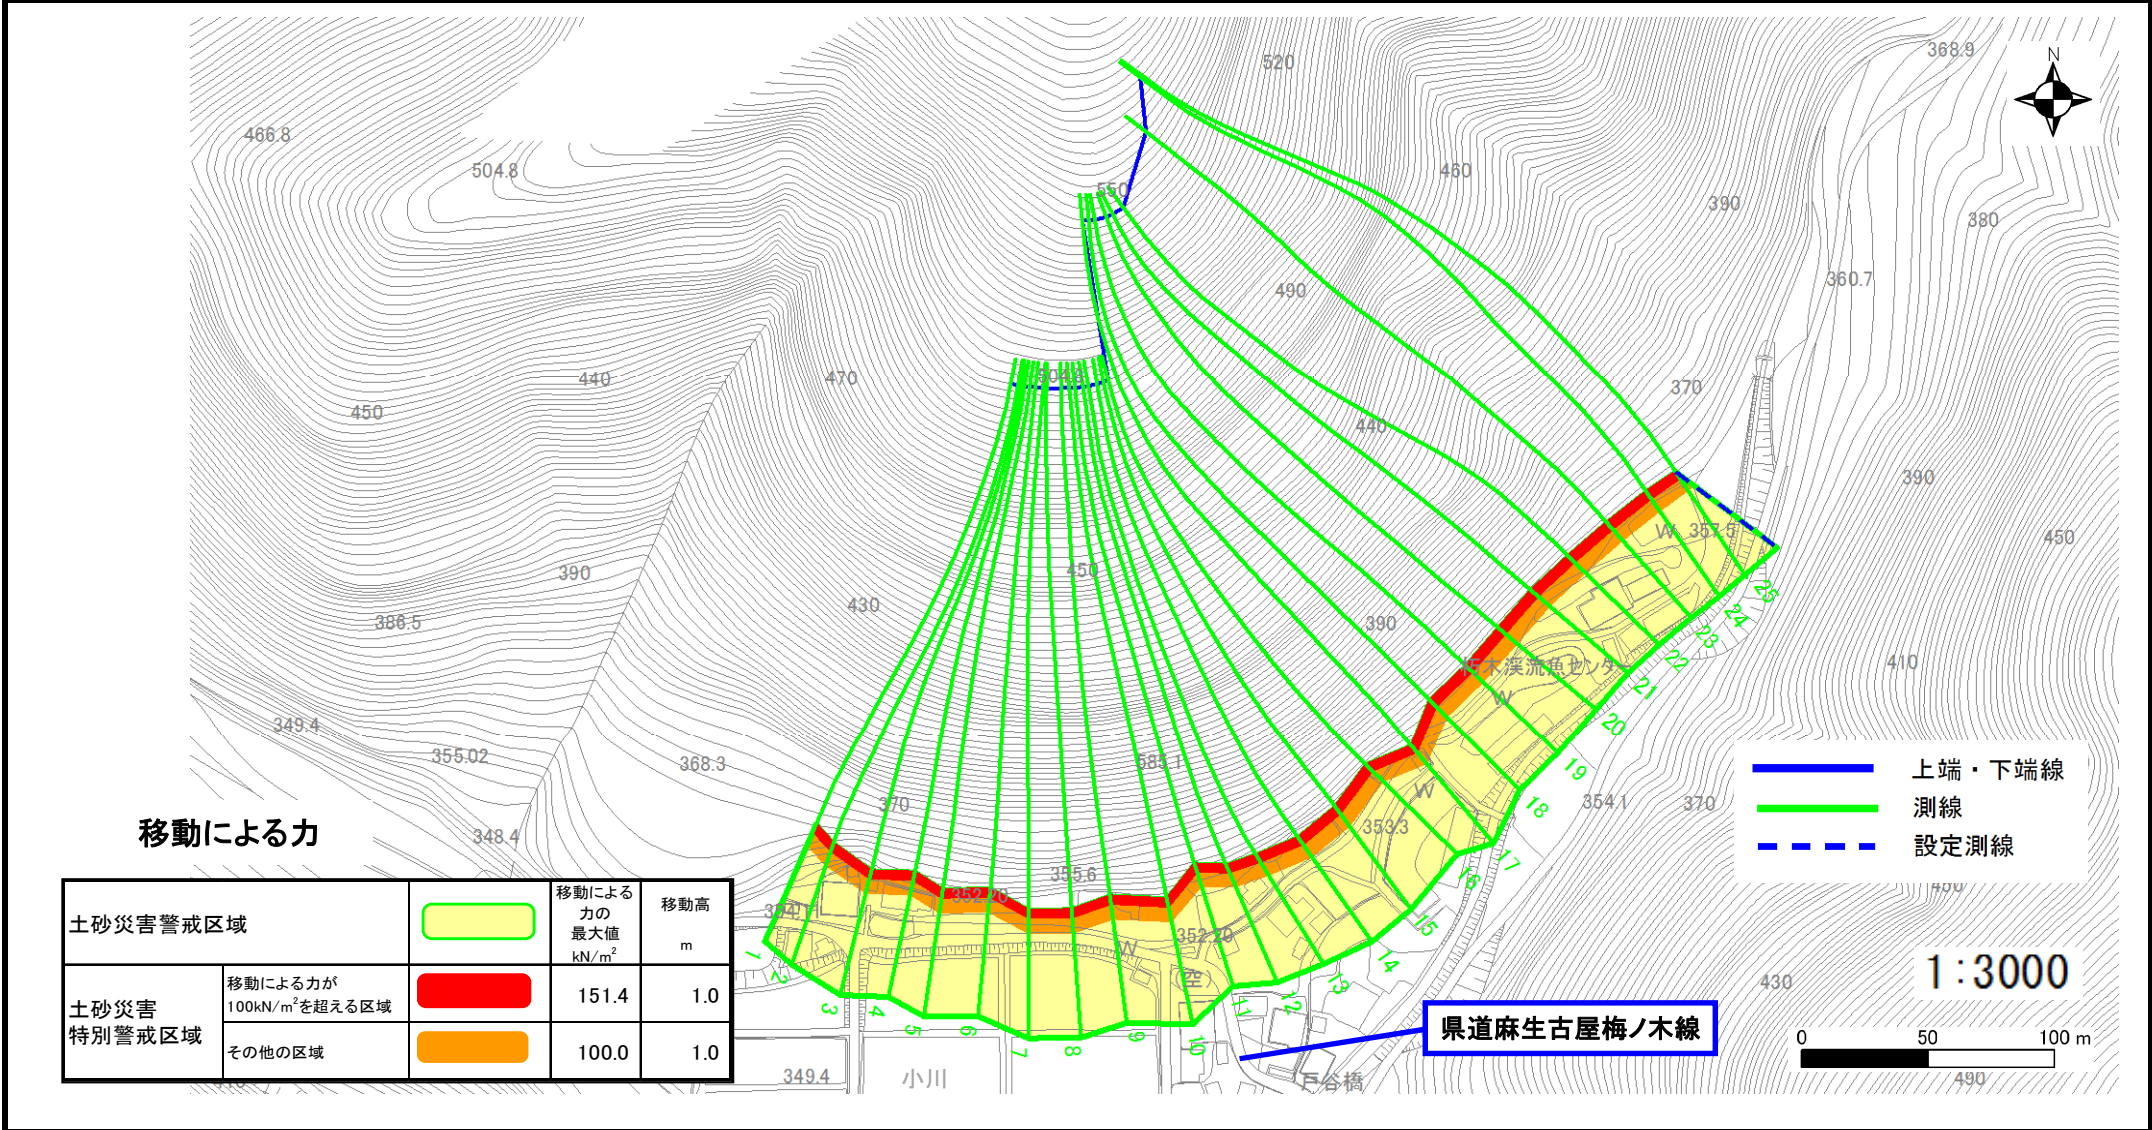
## 移動による力

土砂災害警戒区域		移動による力の最大値 kN/m <sup>2</sup>	移動高 m
土砂災害特別警戒区域	移動による力が100kN/m <sup>2</sup> を超える区域	151.4	1.0
	その他の区域	100.0	1.0

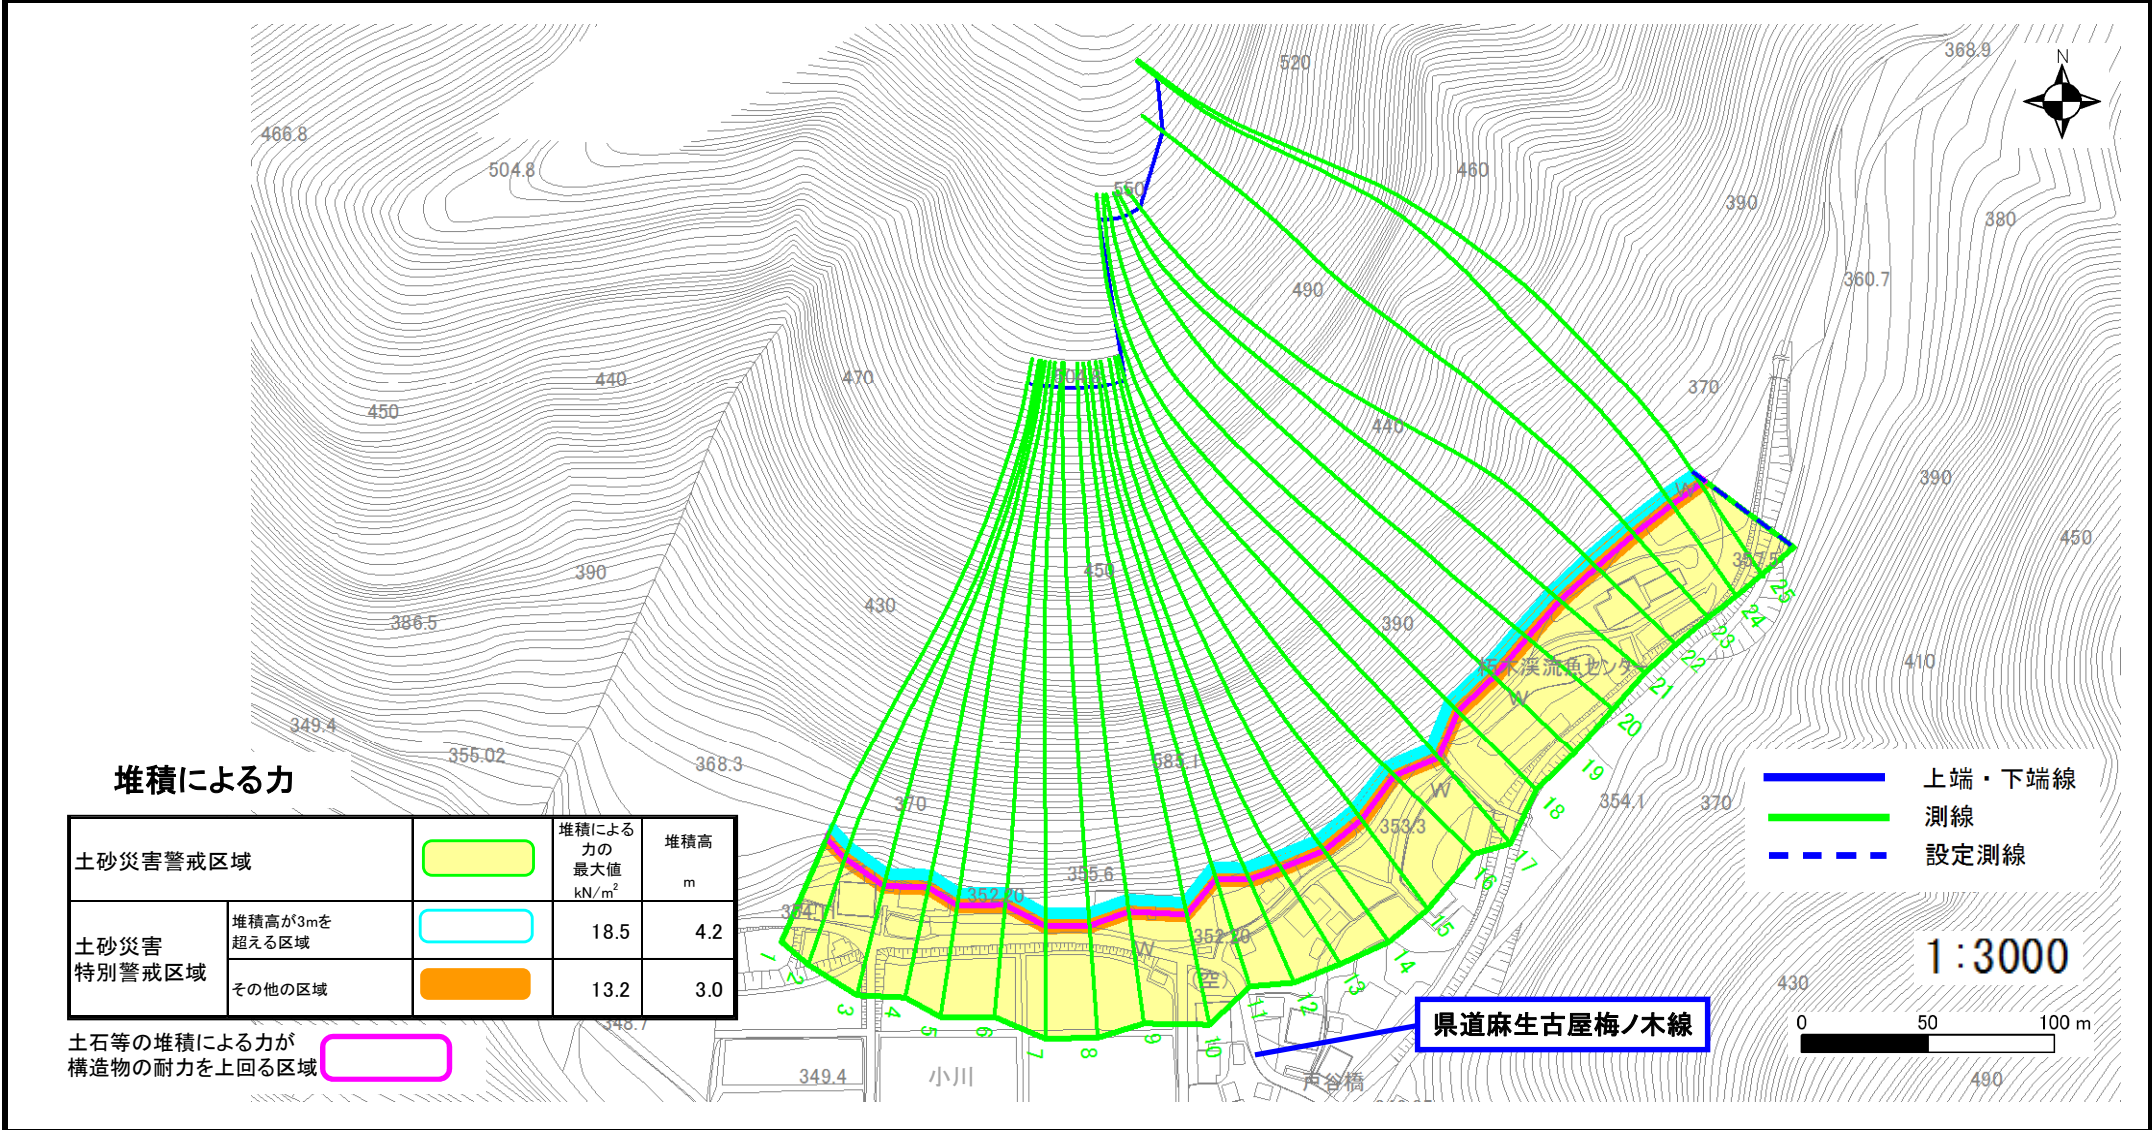
# 土砂災害警戒区域等設定図

## 堆積による力

土砂災害警戒区域		堆積による力の最大値 kN/m <sup>2</sup>	堆積高 m
土砂災害特別警戒区域	堆積高が3mを超える区域	18.5	4.2
	その他の区域	13.2	3.0

土石等の堆積による力が構造物の耐力を上回る区域
