土砂災害警戒区域・土砂災害特別警戒区域 区域図

自然現象の種類	急傾斜地の崩壊
区域番号	I-8940
区域の名称	小川14
区域の所在地	滋賀県高島市朽木小川

# 土砂災害警戒区域等設定図(オルソ画像)

# 土砂災害警戒区域等設定図

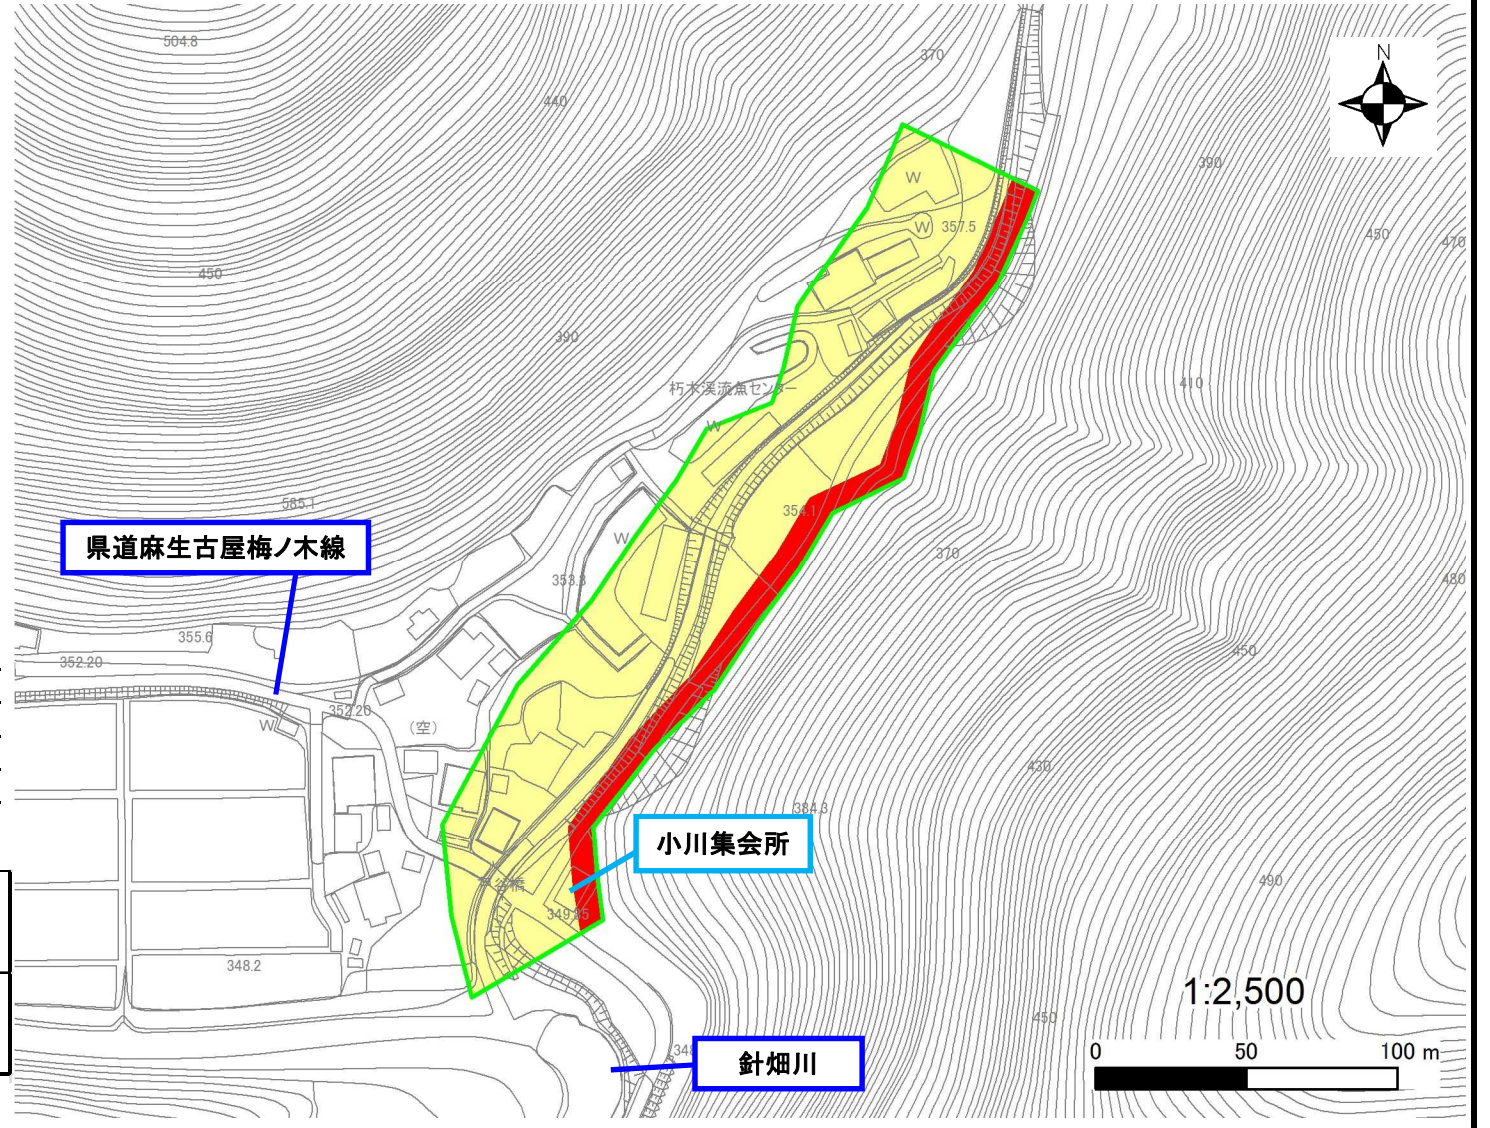
土砂災害警戒区域	
土砂災害特別警戒区域

○ この区域図は、空中写真測量による地形図に、実測による区域図を投影したものであり、一部異なって見える場合があります。  
 詳しくは、土木事務所にお尋ねください。

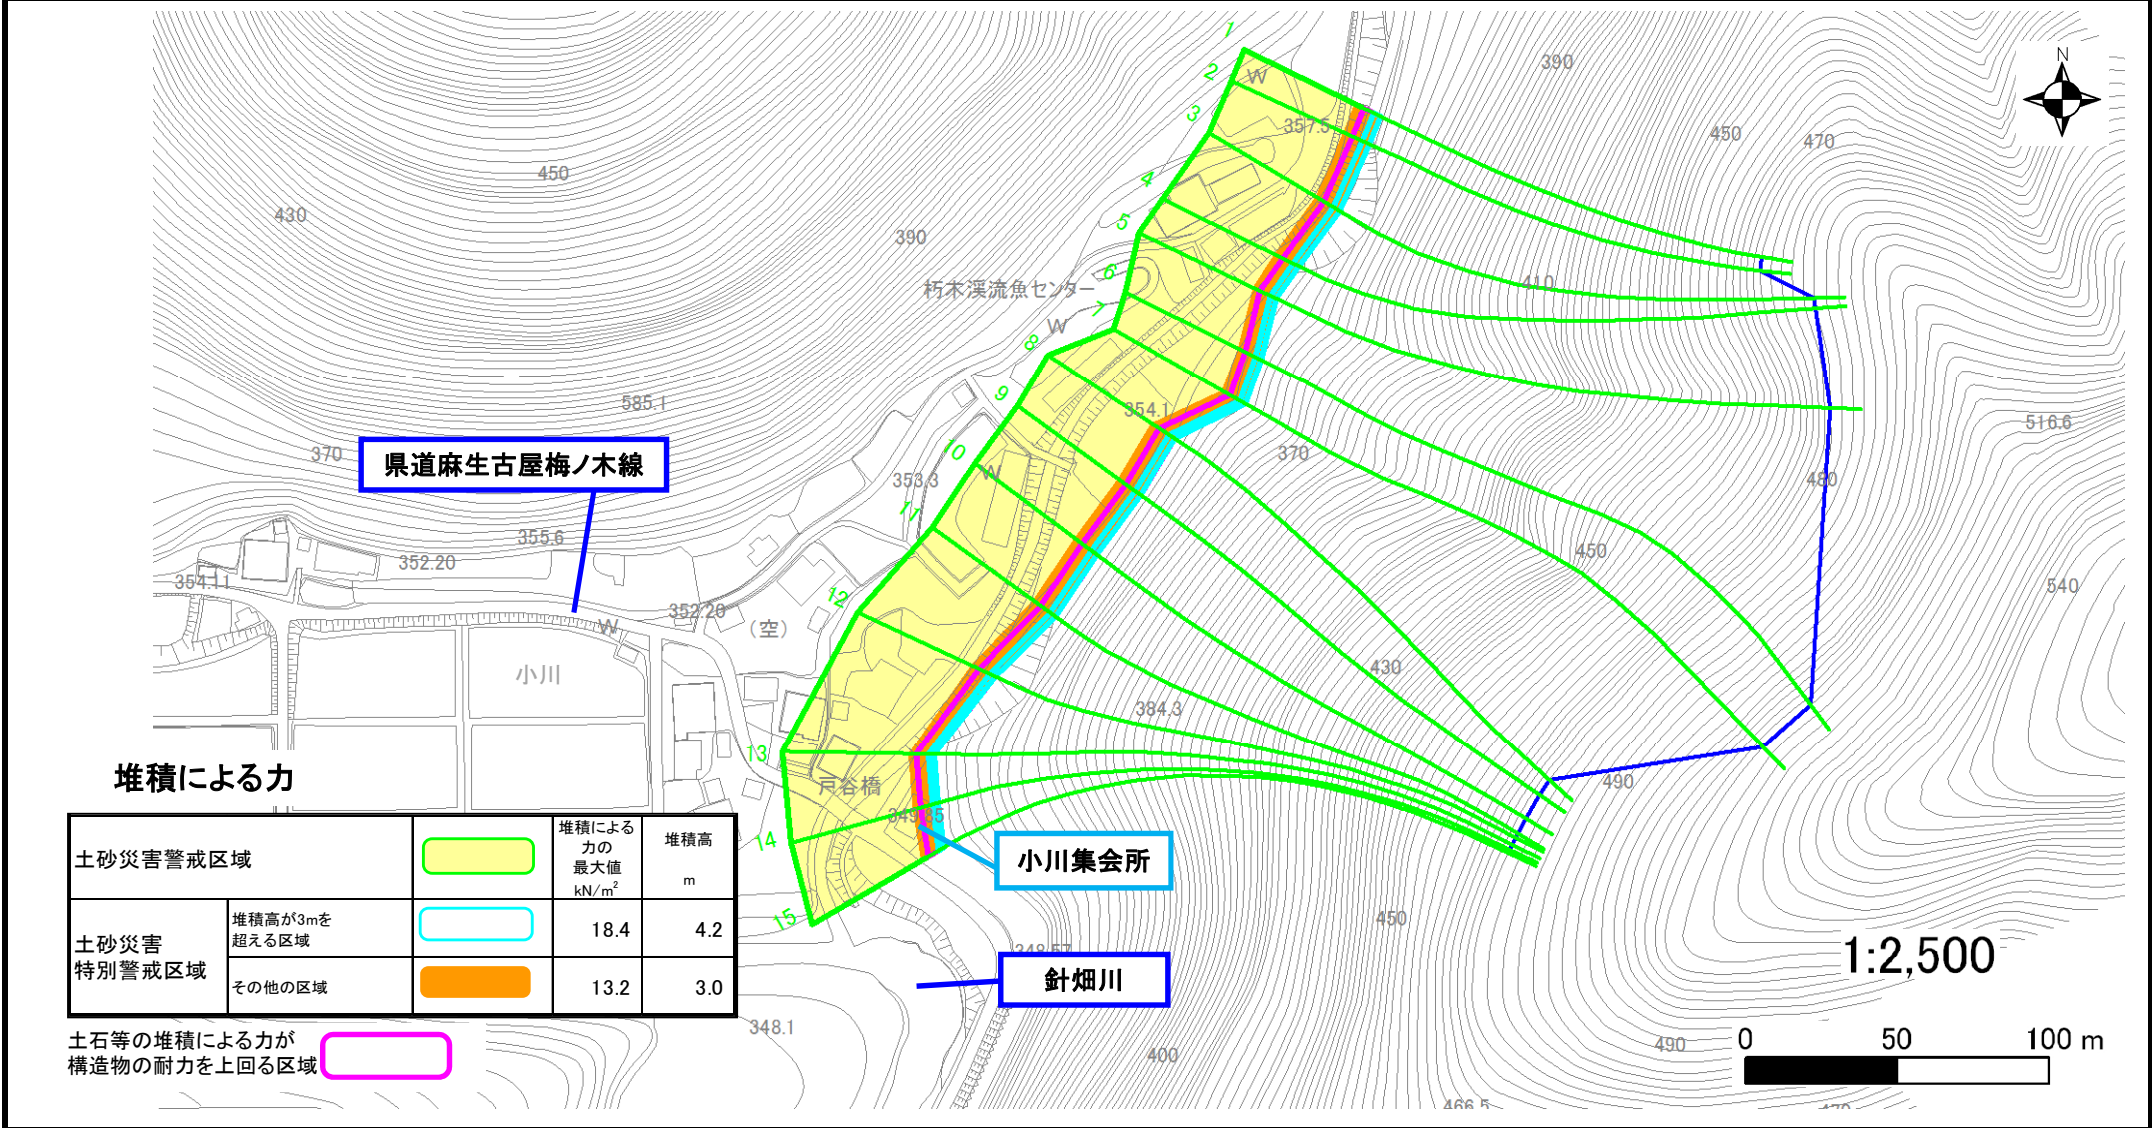
# 土砂災害警戒区域等設定図

## 堆積による力

土砂災害警戒区域		堆積による力の最大値 kN/m <sup>2</sup>	堆積高 m
土砂災害特別警戒区域	堆積高が3mを超える区域	18.4	4.2
	その他の区域	13.2	3.0

土石等の堆積による力が構造物の耐力を上回る区域
