土砂災害警戒区域・土砂災害特別警戒区域 区域図

自然現象の種類	急傾斜地の崩壊
区域番号	Ⅱ-8945
区域の名称	古川3
区域の所在地	滋賀県高島市朽木古川

土砂災害警戒区域等設定図

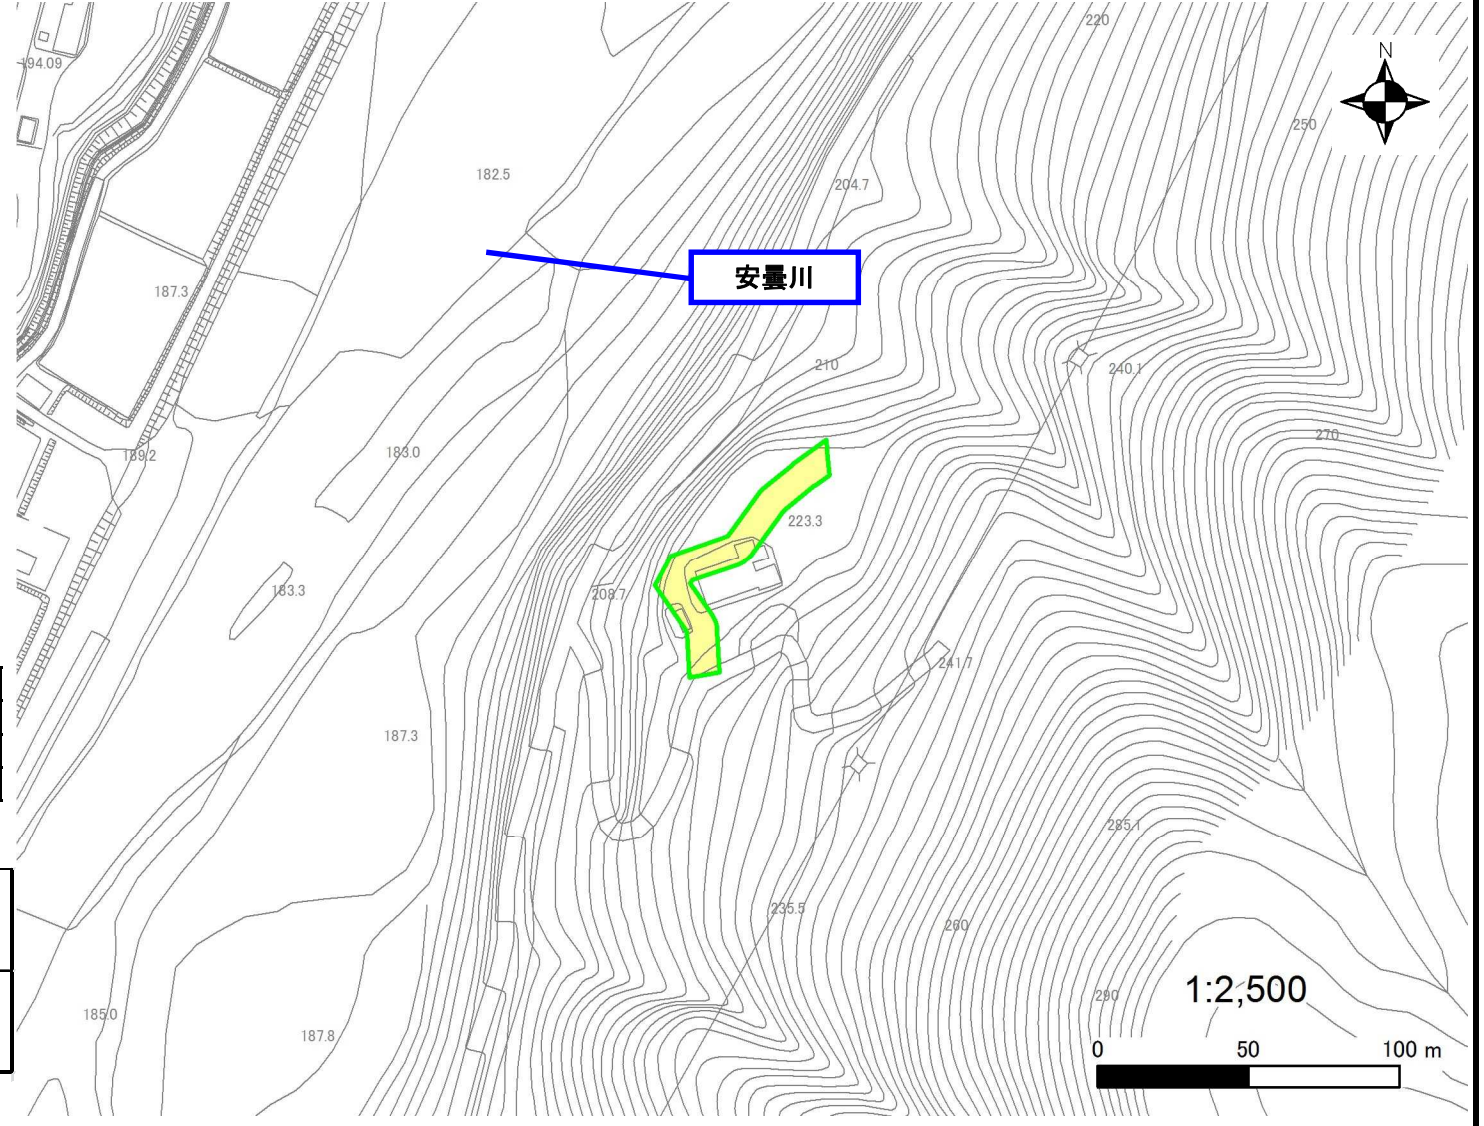
土砂災害警戒区域	
土砂災害特別警戒区域

○ この区域図は、空中写真測量による地形図に、実測による区域図を投影したものであり、一部異なって見える場合があります。
 詳しくは、土木事務所にお尋ねください。

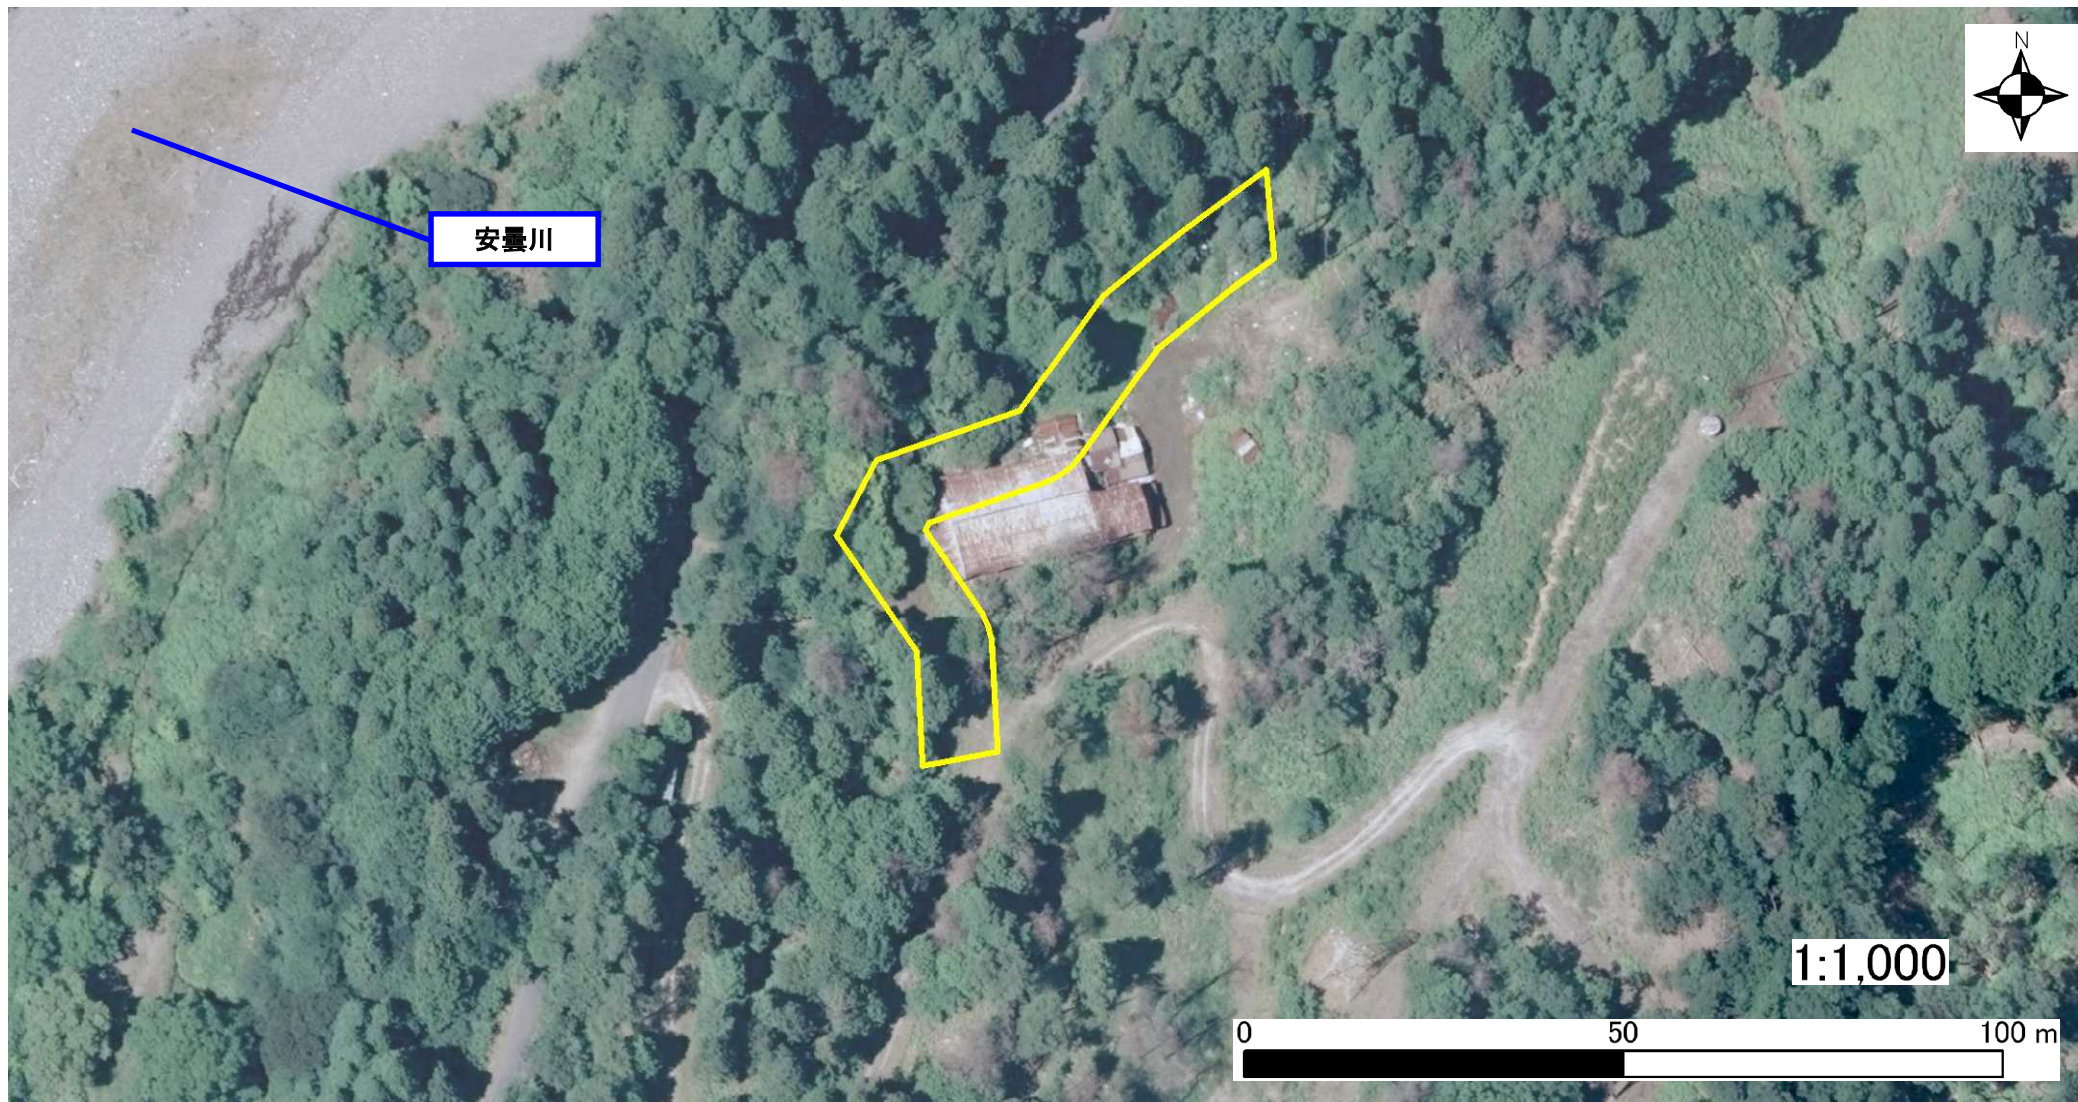
土砂災害警戒区域等設定図(オルソ画像)

安曇川

1:1,000

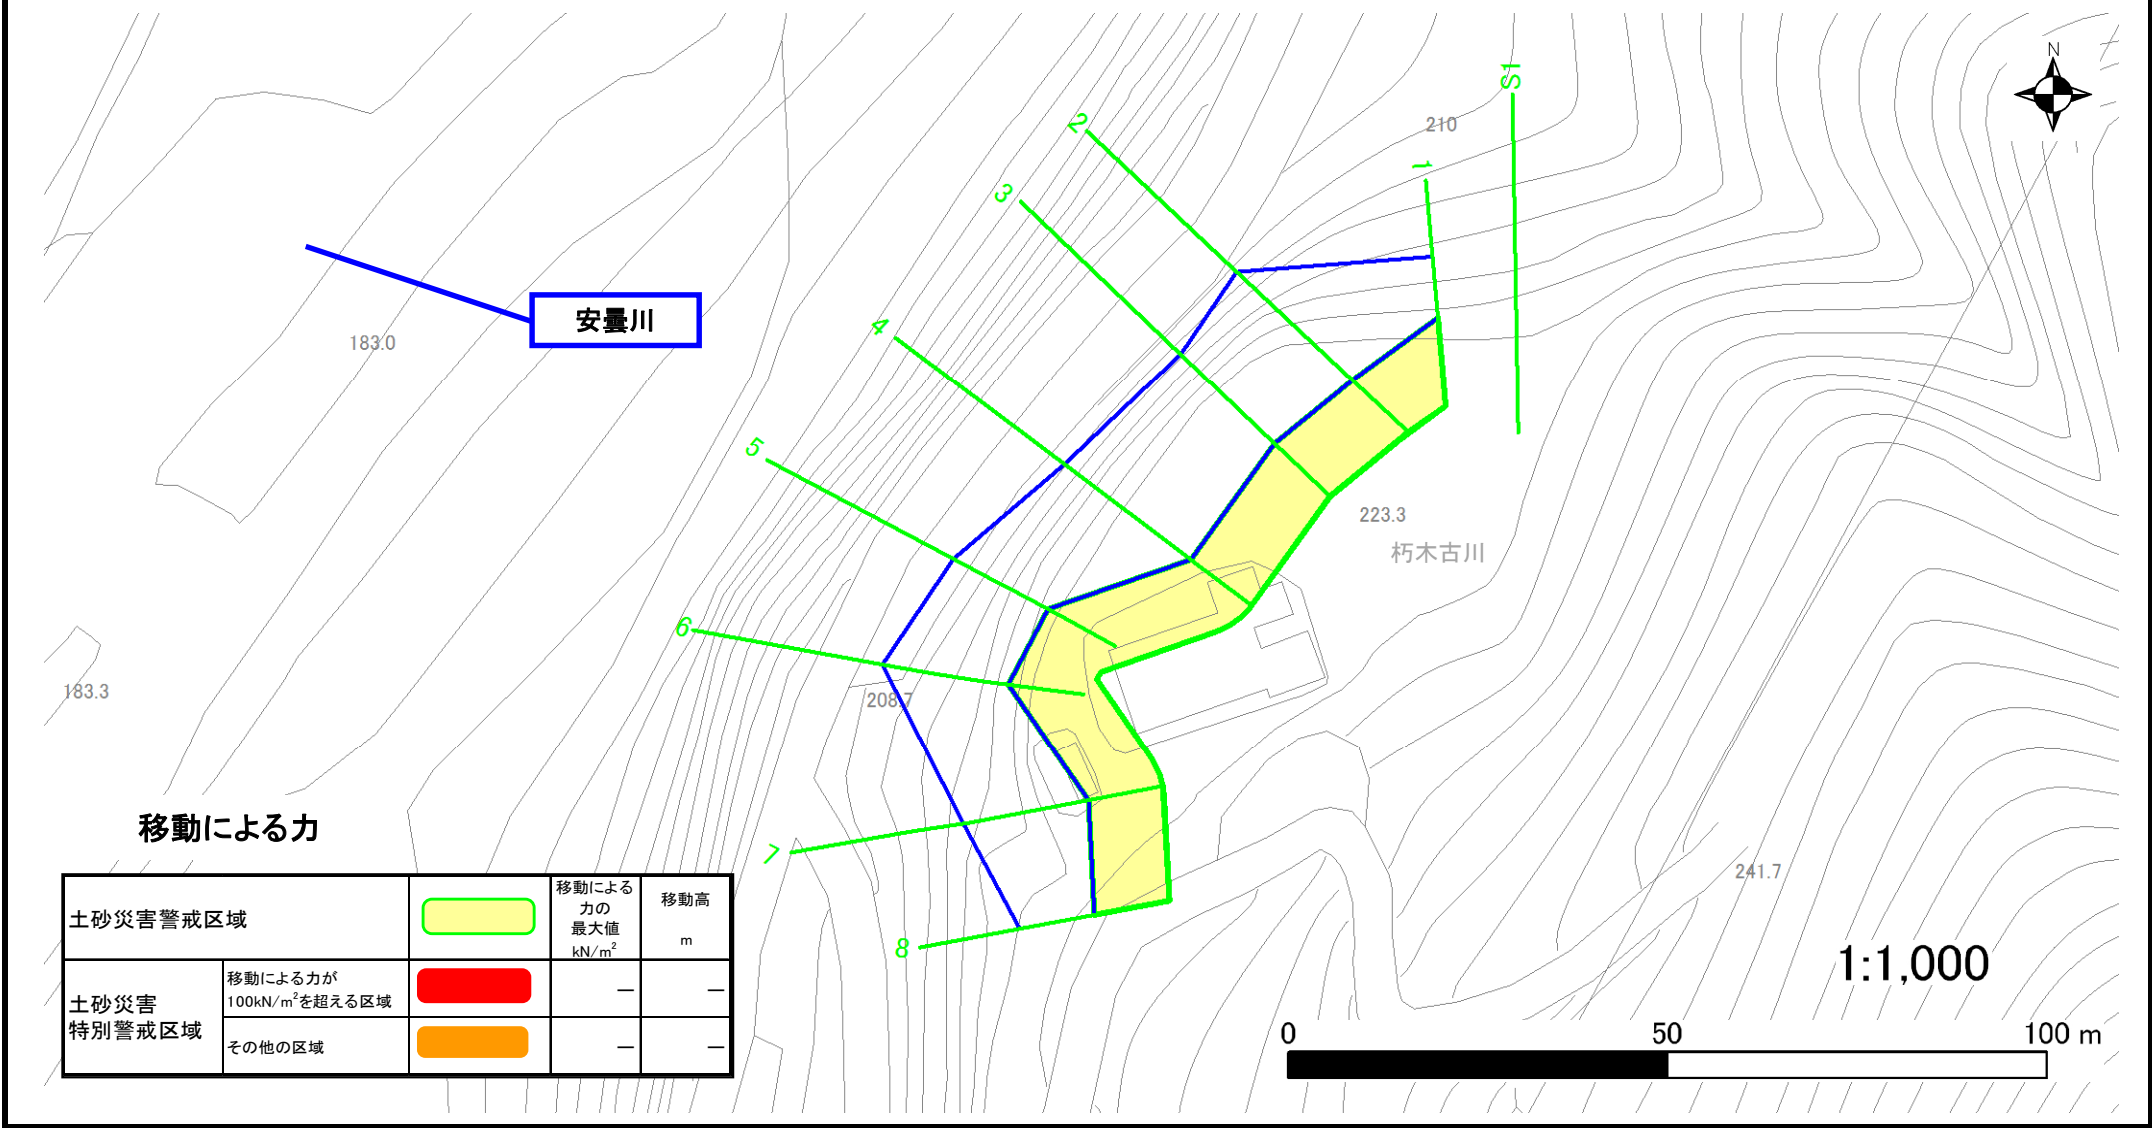
移動による力

土砂災害警戒区域		移動による力の最大値 kN/m ²	移動高 m
土砂災害特別警戒区域	移動による力が100kN/m ² を超える区域	—	—
	その他の区域	—	—

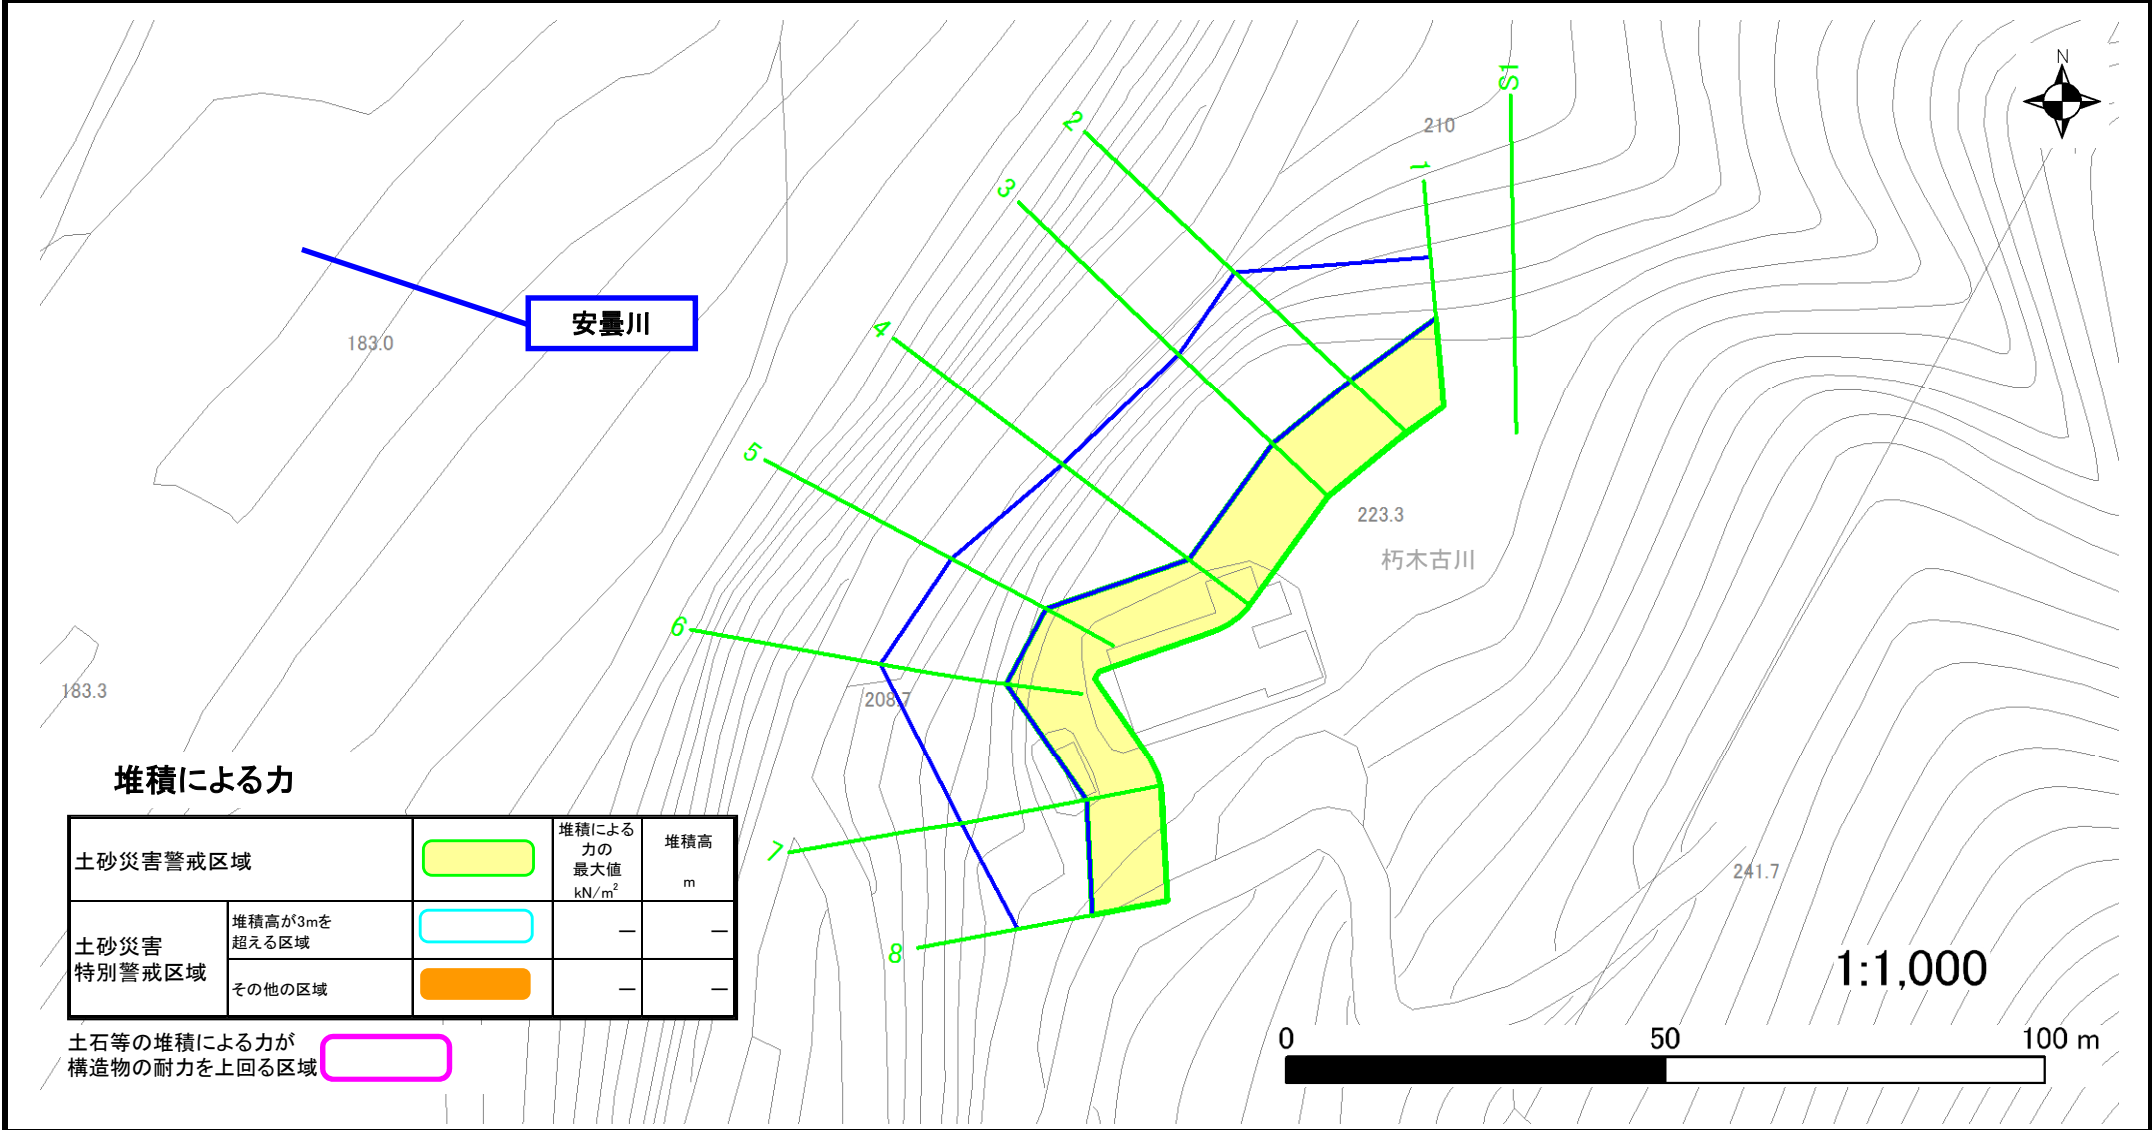
土砂災害警戒区域等設定図

堆積による力

土砂災害警戒区域		堆積による力の最大値 kN/m ²	堆積高 m
土砂災害特別警戒区域	堆積高が3mを超える区域	—	—
	その他の区域	—	—

土石等の堆積による力が構造物の耐力を上回る区域
