土砂災害警戒区域・土砂災害特別警戒区域 区域図

自然現象の種類	急傾斜地の崩壊
区域番号	II-8926
区域の名称	中牧6
区域の所在地	滋賀県高島市朽木中牧

# 土砂災害警戒区域等設定図(オルソ画像)

# 土砂災害警戒区域等設定図

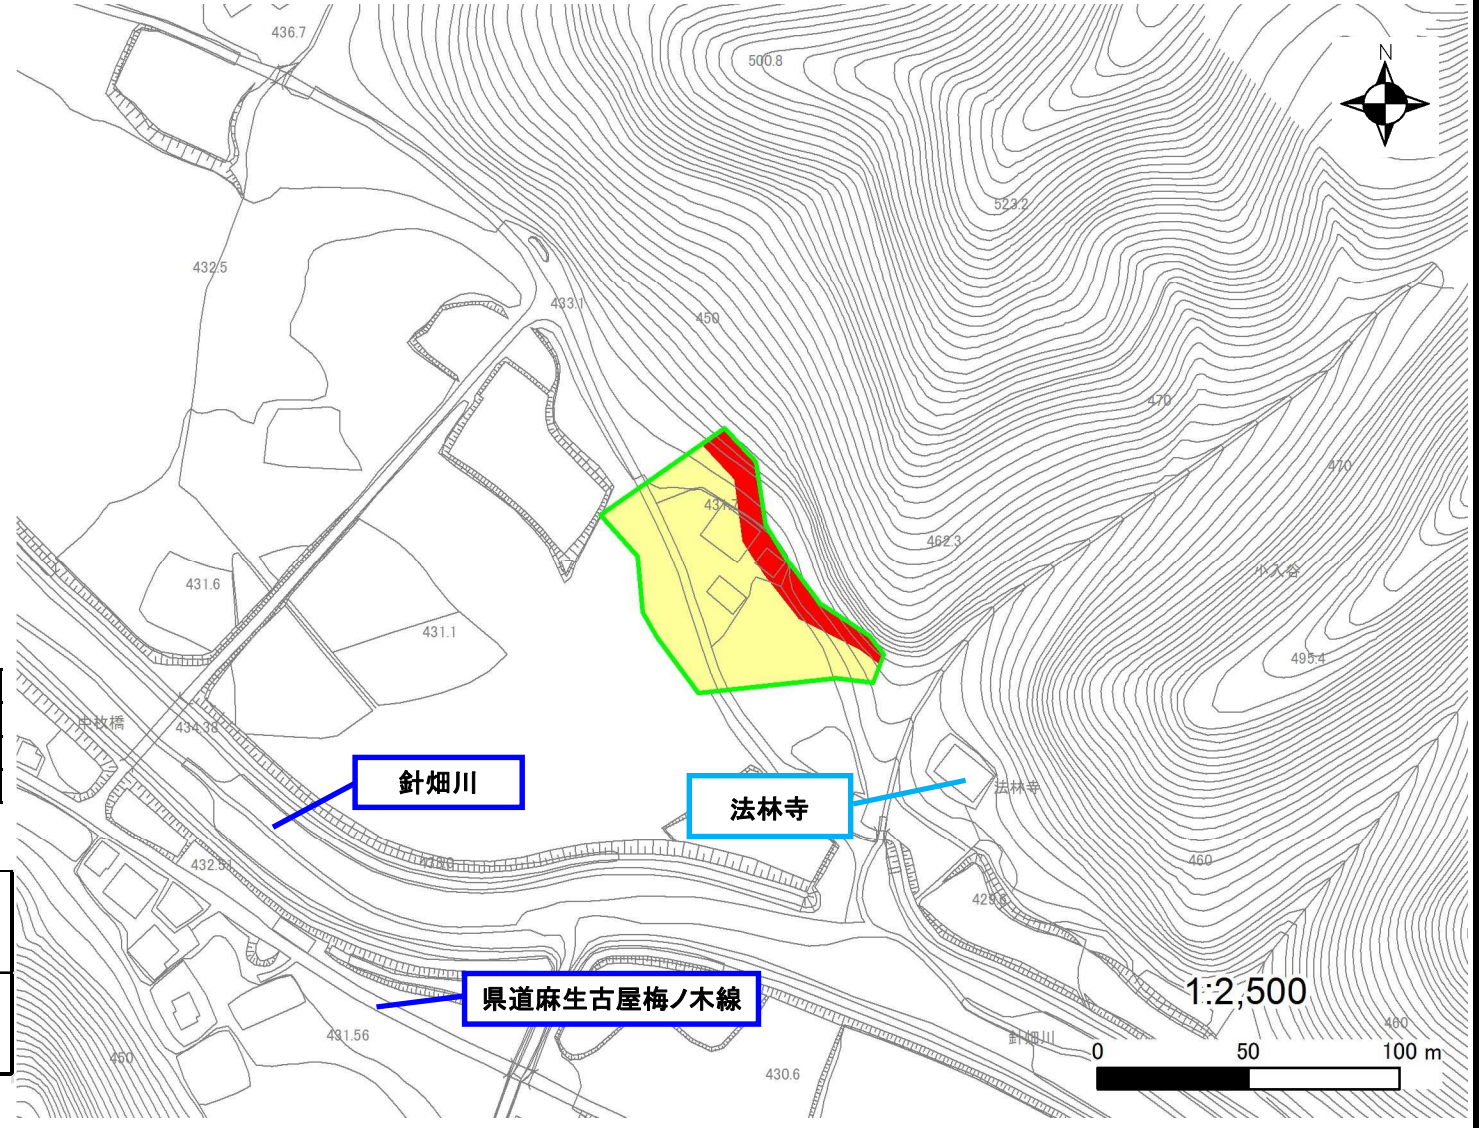
土砂災害警戒区域

土砂災害特別警戒区域

○ この区域図は、空中写真測量による地形図に、実測による区域図を投影したものであり、一部異なって見える場合があります。  
 詳しくは、土木事務所にお尋ねください。

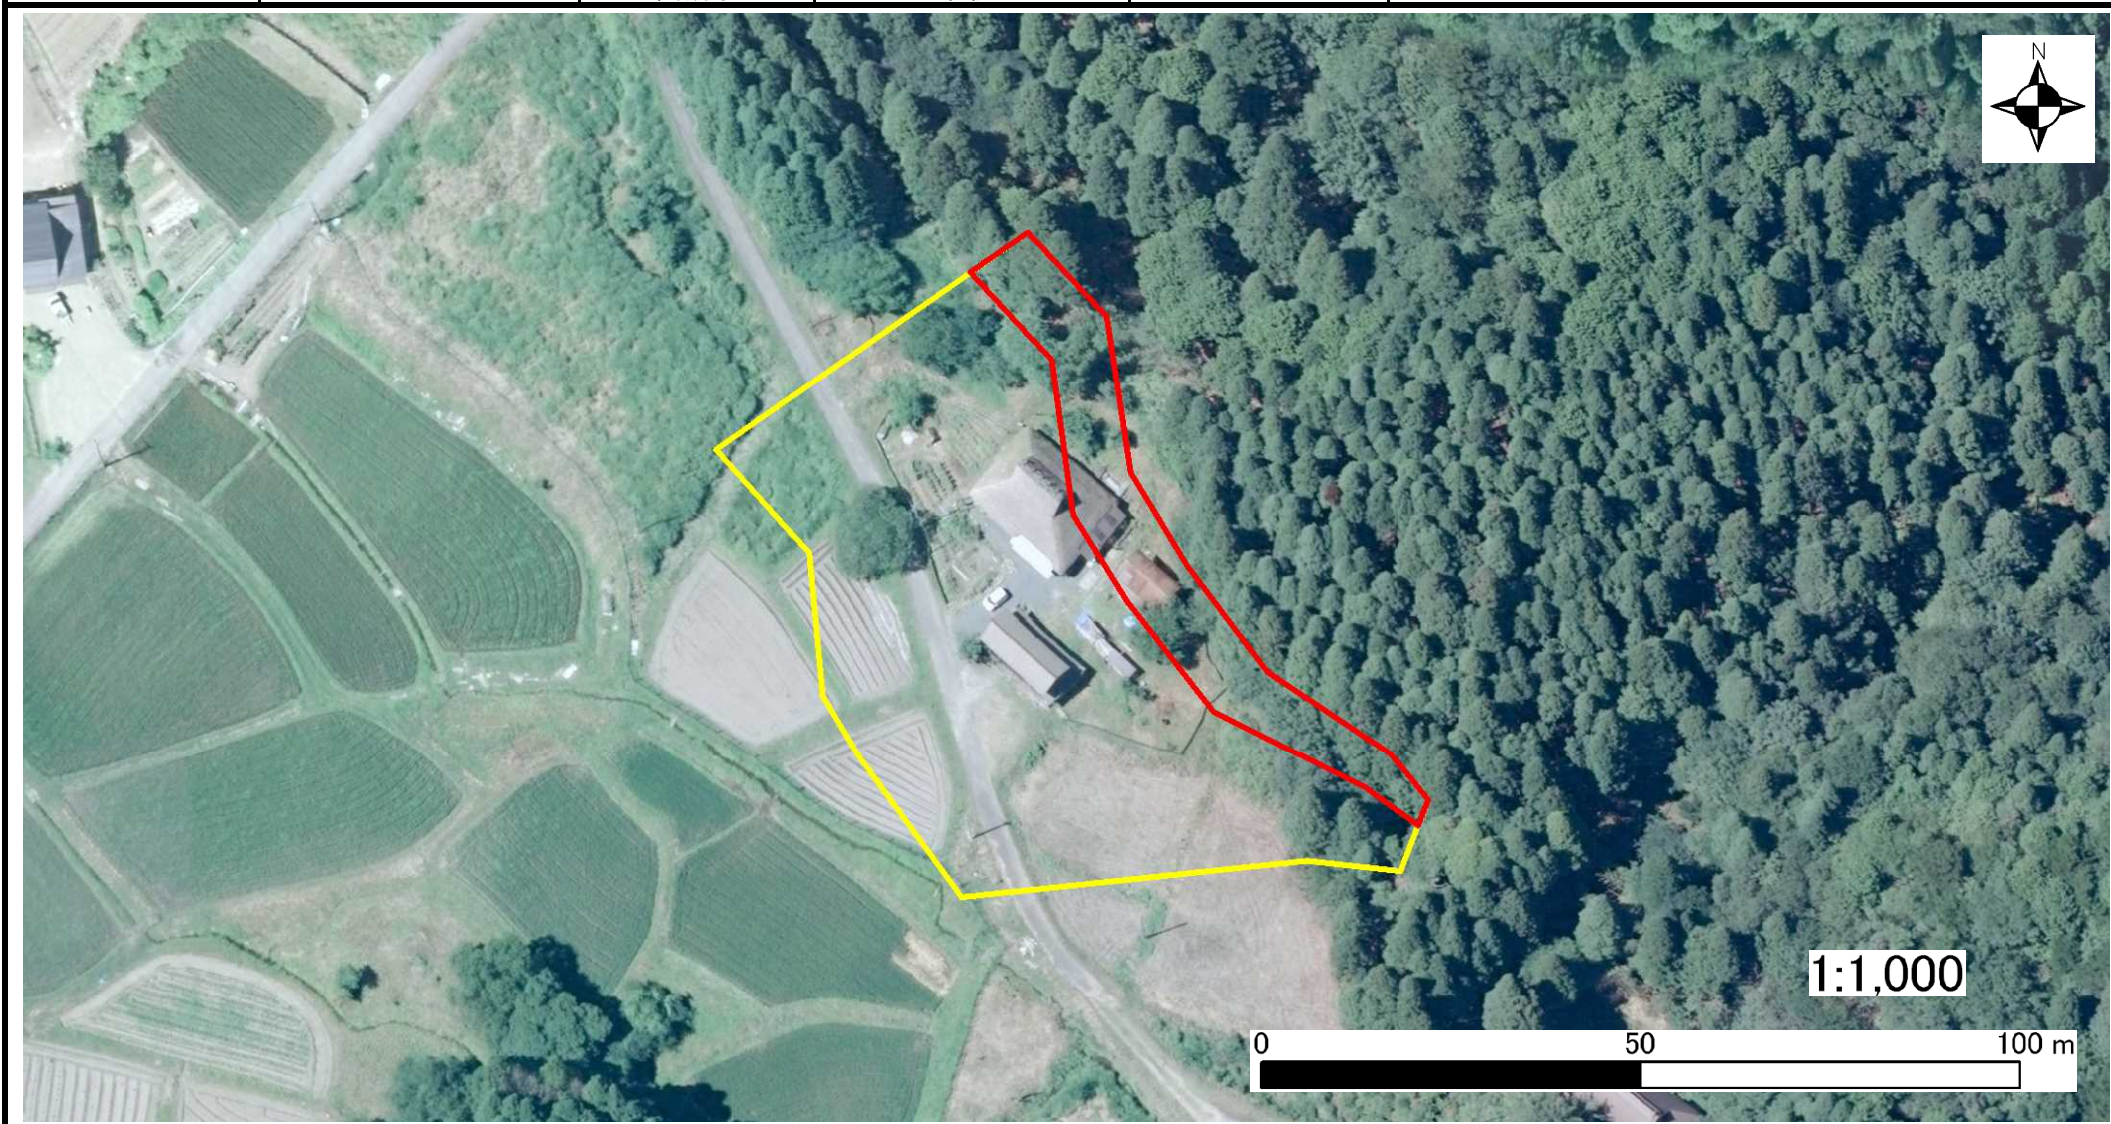
II-8926

中牧6

滋賀県高島市朽木中牧

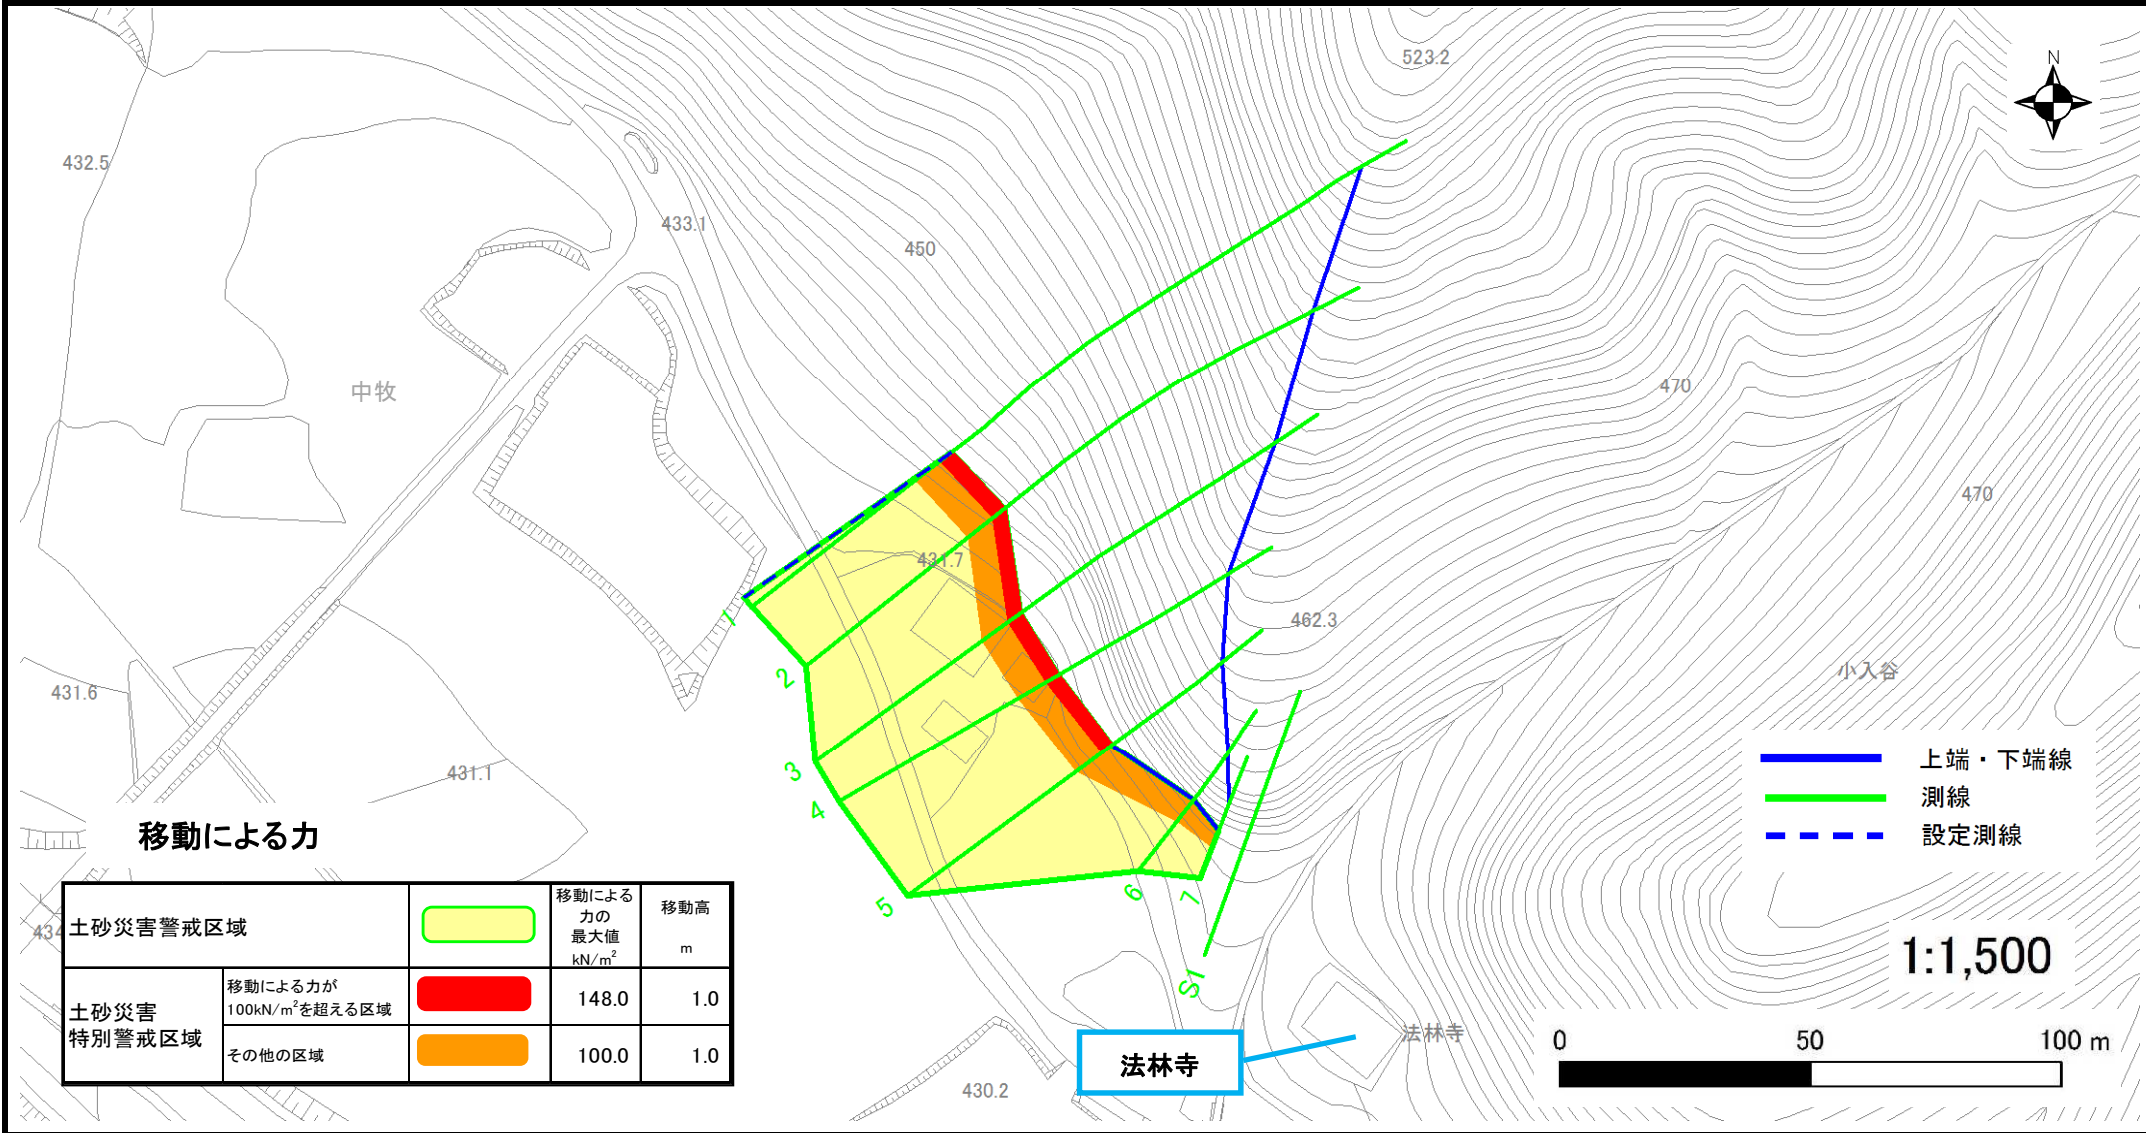
箇所番号	II-8926	箇所名	中牧6	所在地	滋賀県高島市朽木中牧
------	---------	-----	-----	-----	------------

移動による力

土砂災害警戒区域		移動による力の最大値 kN/m <sup>2</sup>	移動高 m
	移動による力が100kN/m <sup>2</sup> を超える区域	148.0	1.0
	その他の区域	100.0	1.0

- 上端・下端線
- 測線
- - - 設定測線

1:1,500

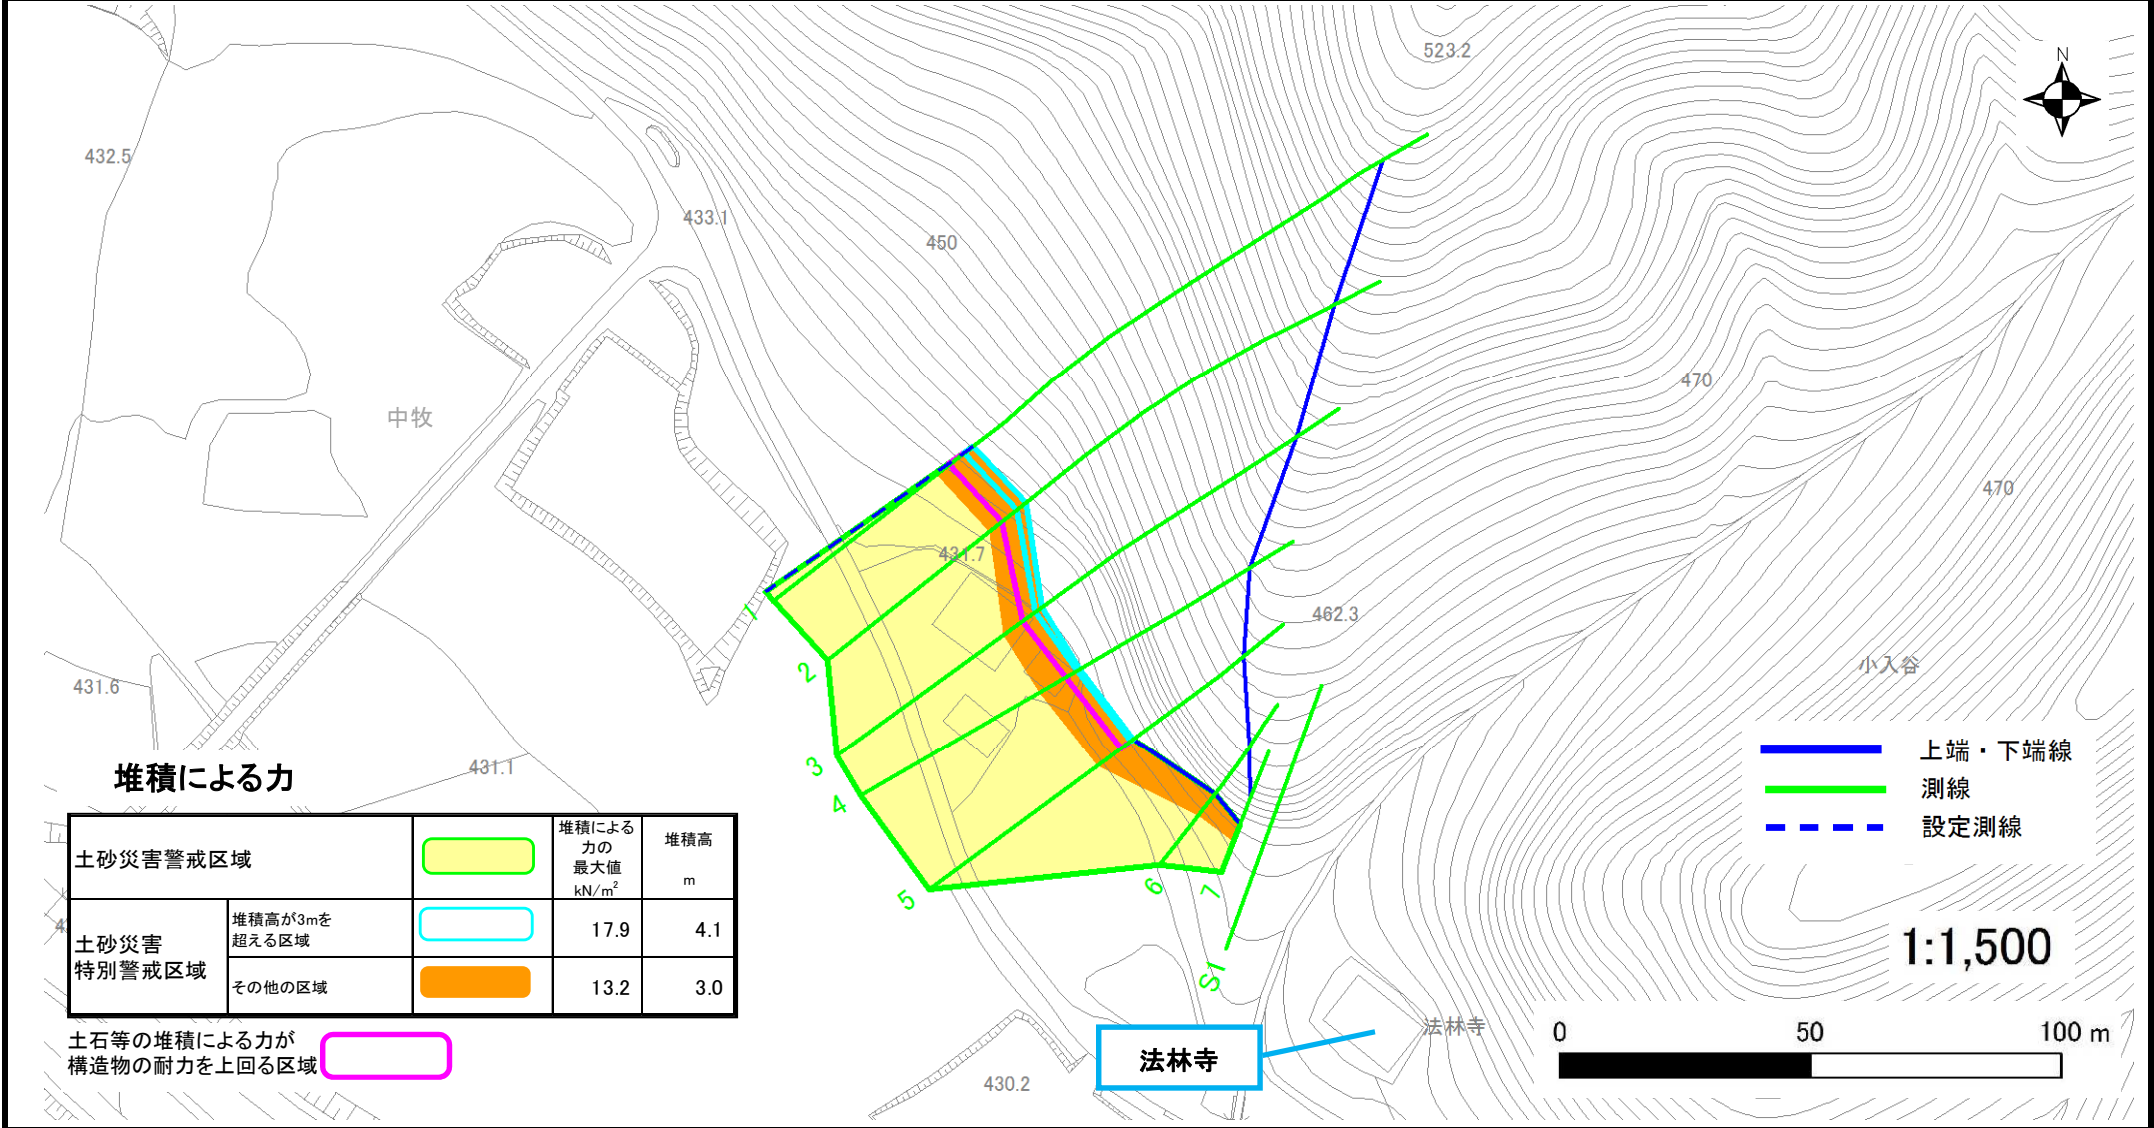
# 土砂災害警戒区域等設定図

箇所番号	II-8926	箇所名	中牧6	所在地	滋賀県高島市朽木中牧
------	---------	-----	-----	-----	------------
