土砂災害警戒区域・土砂災害特別警戒区域 区域図

自然現象の種類	土石流
区域番号	2208007
区域名	金勝川支流
所在地	滋賀県栗東市小野・上砥山・安養寺

溪流番号	2208007
水系名	淀川
河川名	金勝川
溪流名	金勝川支流

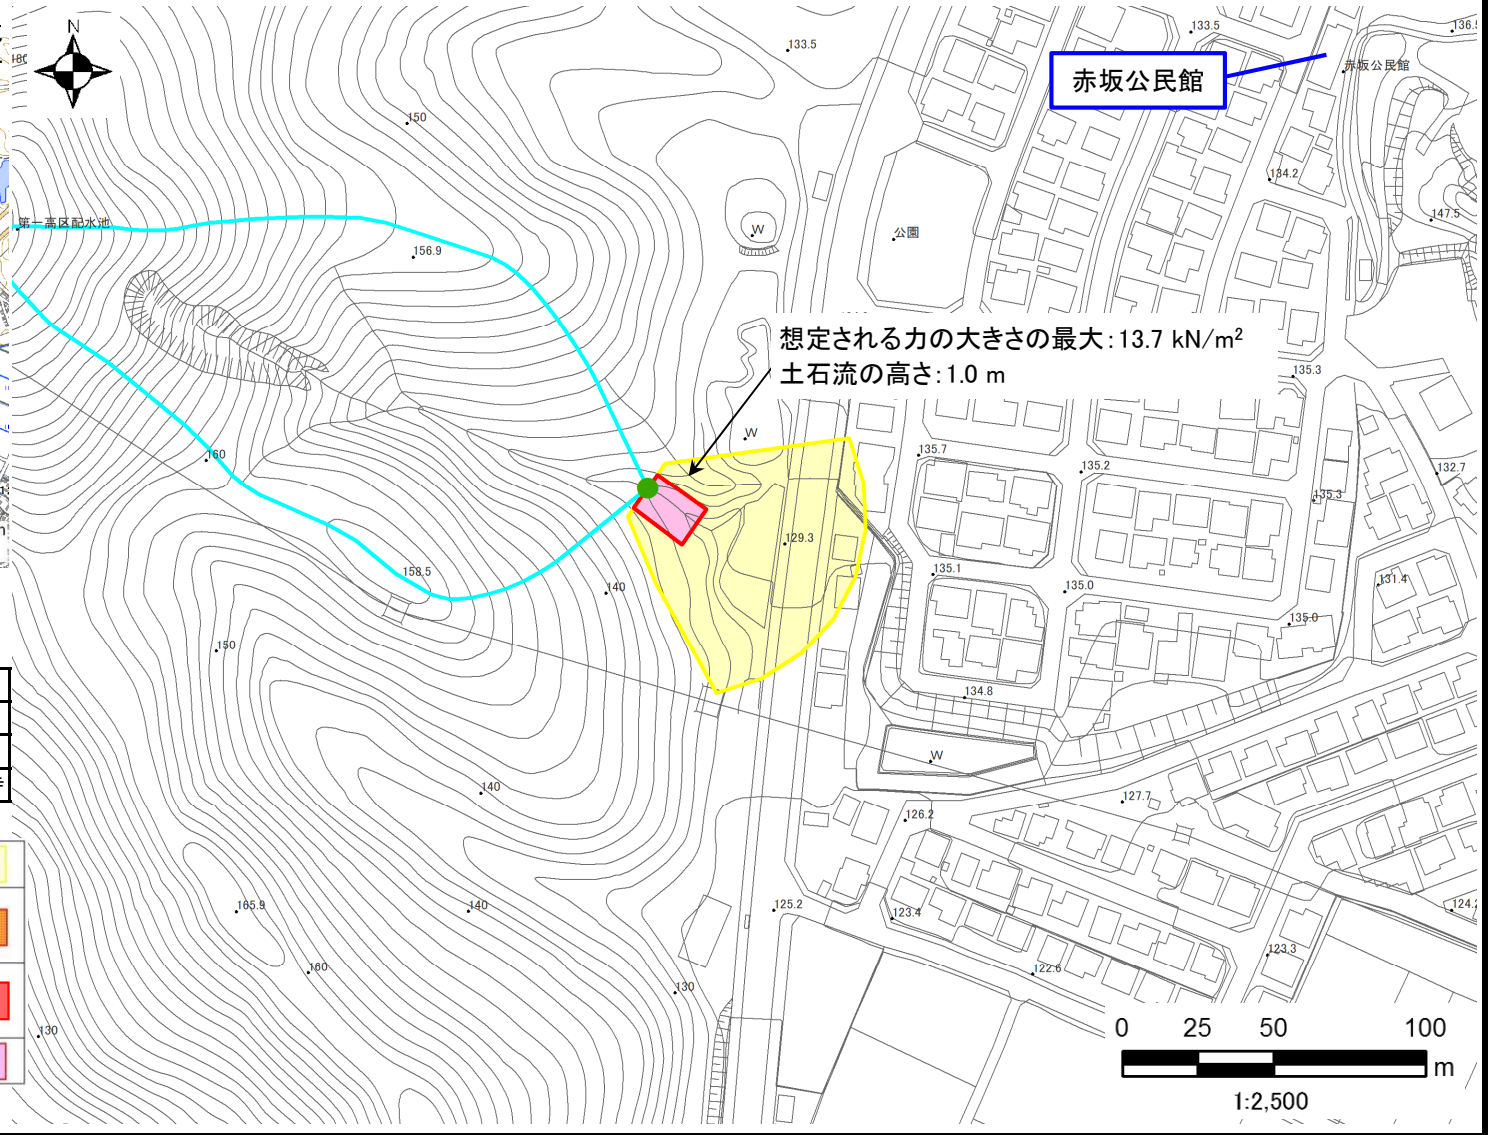
土砂災害警戒区域		
土砂災害特別警戒区域	土石流の高さが1mを超える区域	
	土石流により建築物に作用すると想定される力が50kN/m2を超える区域	
	土石流により建築物に作用すると想定される力が50kN/m2以下の区域	
土石流の高さが1m以下の区域

○ この区域図は、空中写真測量による地形図に、実測による区域図を投影したものであり、一部異なって見える場合があります。
詳しくは、土木事務所にお尋ねください。

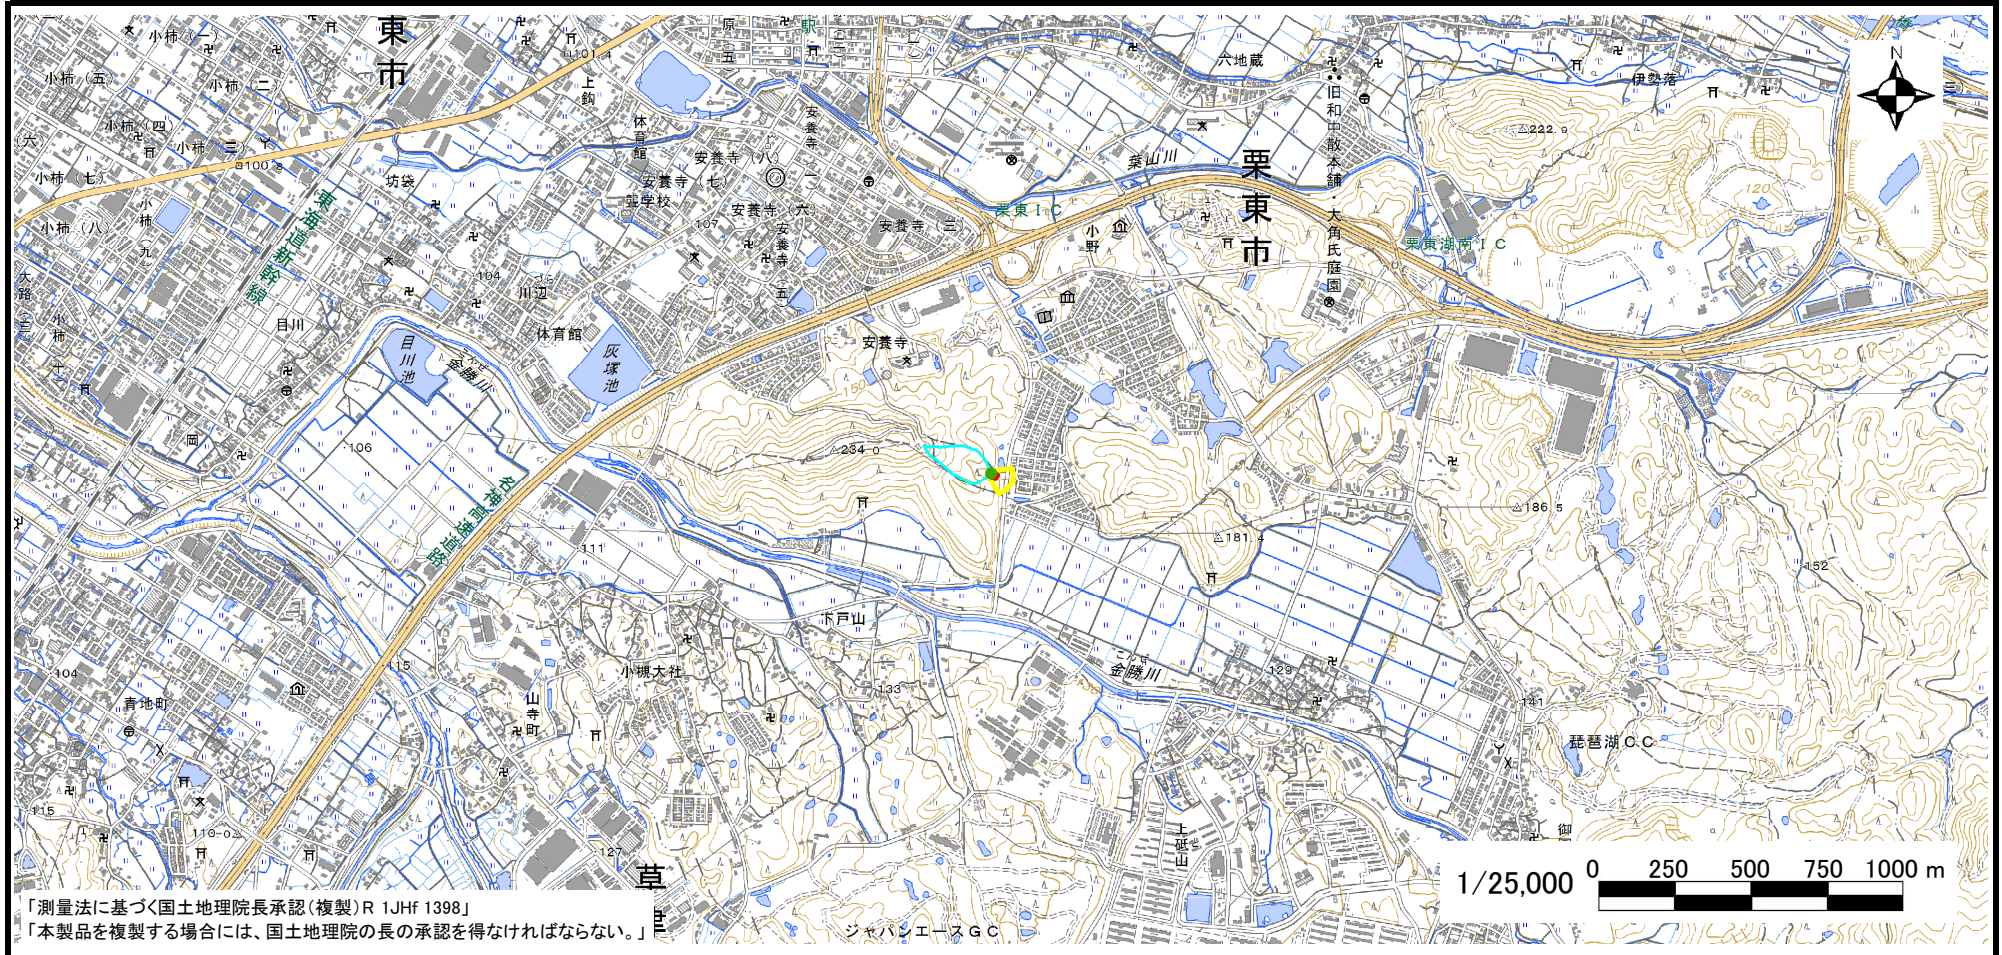
溪流位置図(S=1/25,000基図)

溪流の位置図 (土石流)
