土砂災害特別警戒区域

土砂災害警戒区域・土砂災害特別警戒区域 区域図

自然現象の種類	急傾斜地の崩壊
区域番号	I-2702
区域の名称	祥光寺
区域の所在地	滋賀県草津市山寺町

土砂災害警戒区域等設定図(オルソ画像)

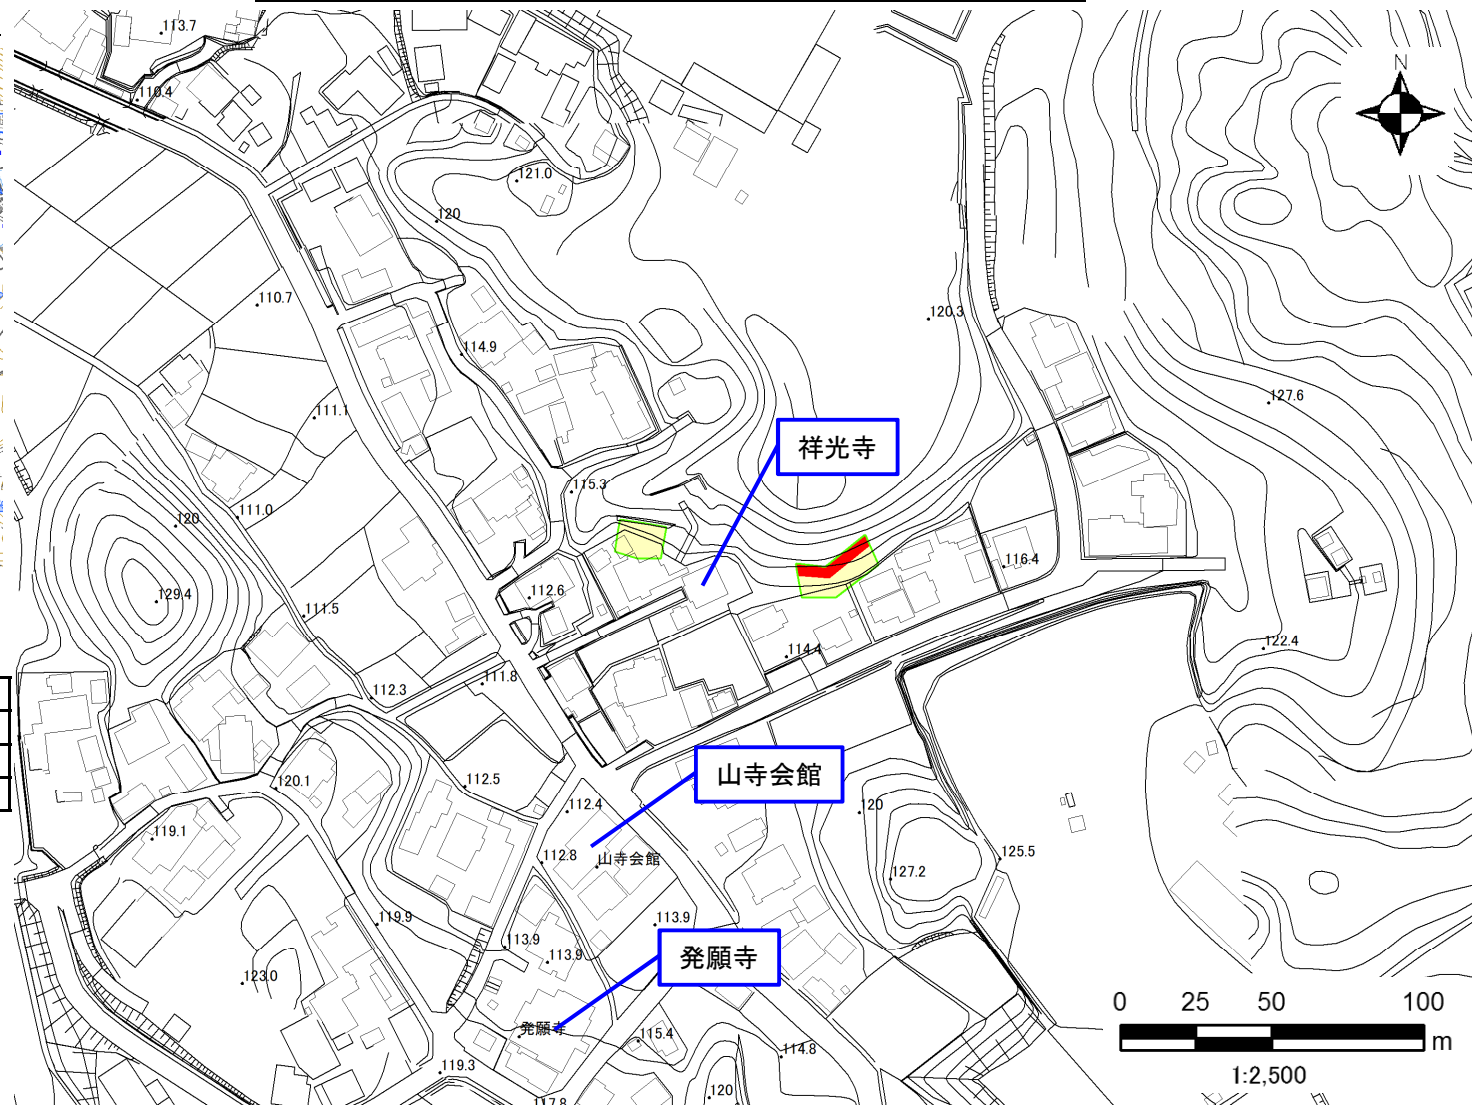
土砂災害警戒区域	
土砂災害特別警戒区域

○ この区域図は、空中写真測量による地形図に、実測による区域図を投影したものであり、一部異なって見える場合があります。
 詳しくは、土木事務所にお尋ねください。

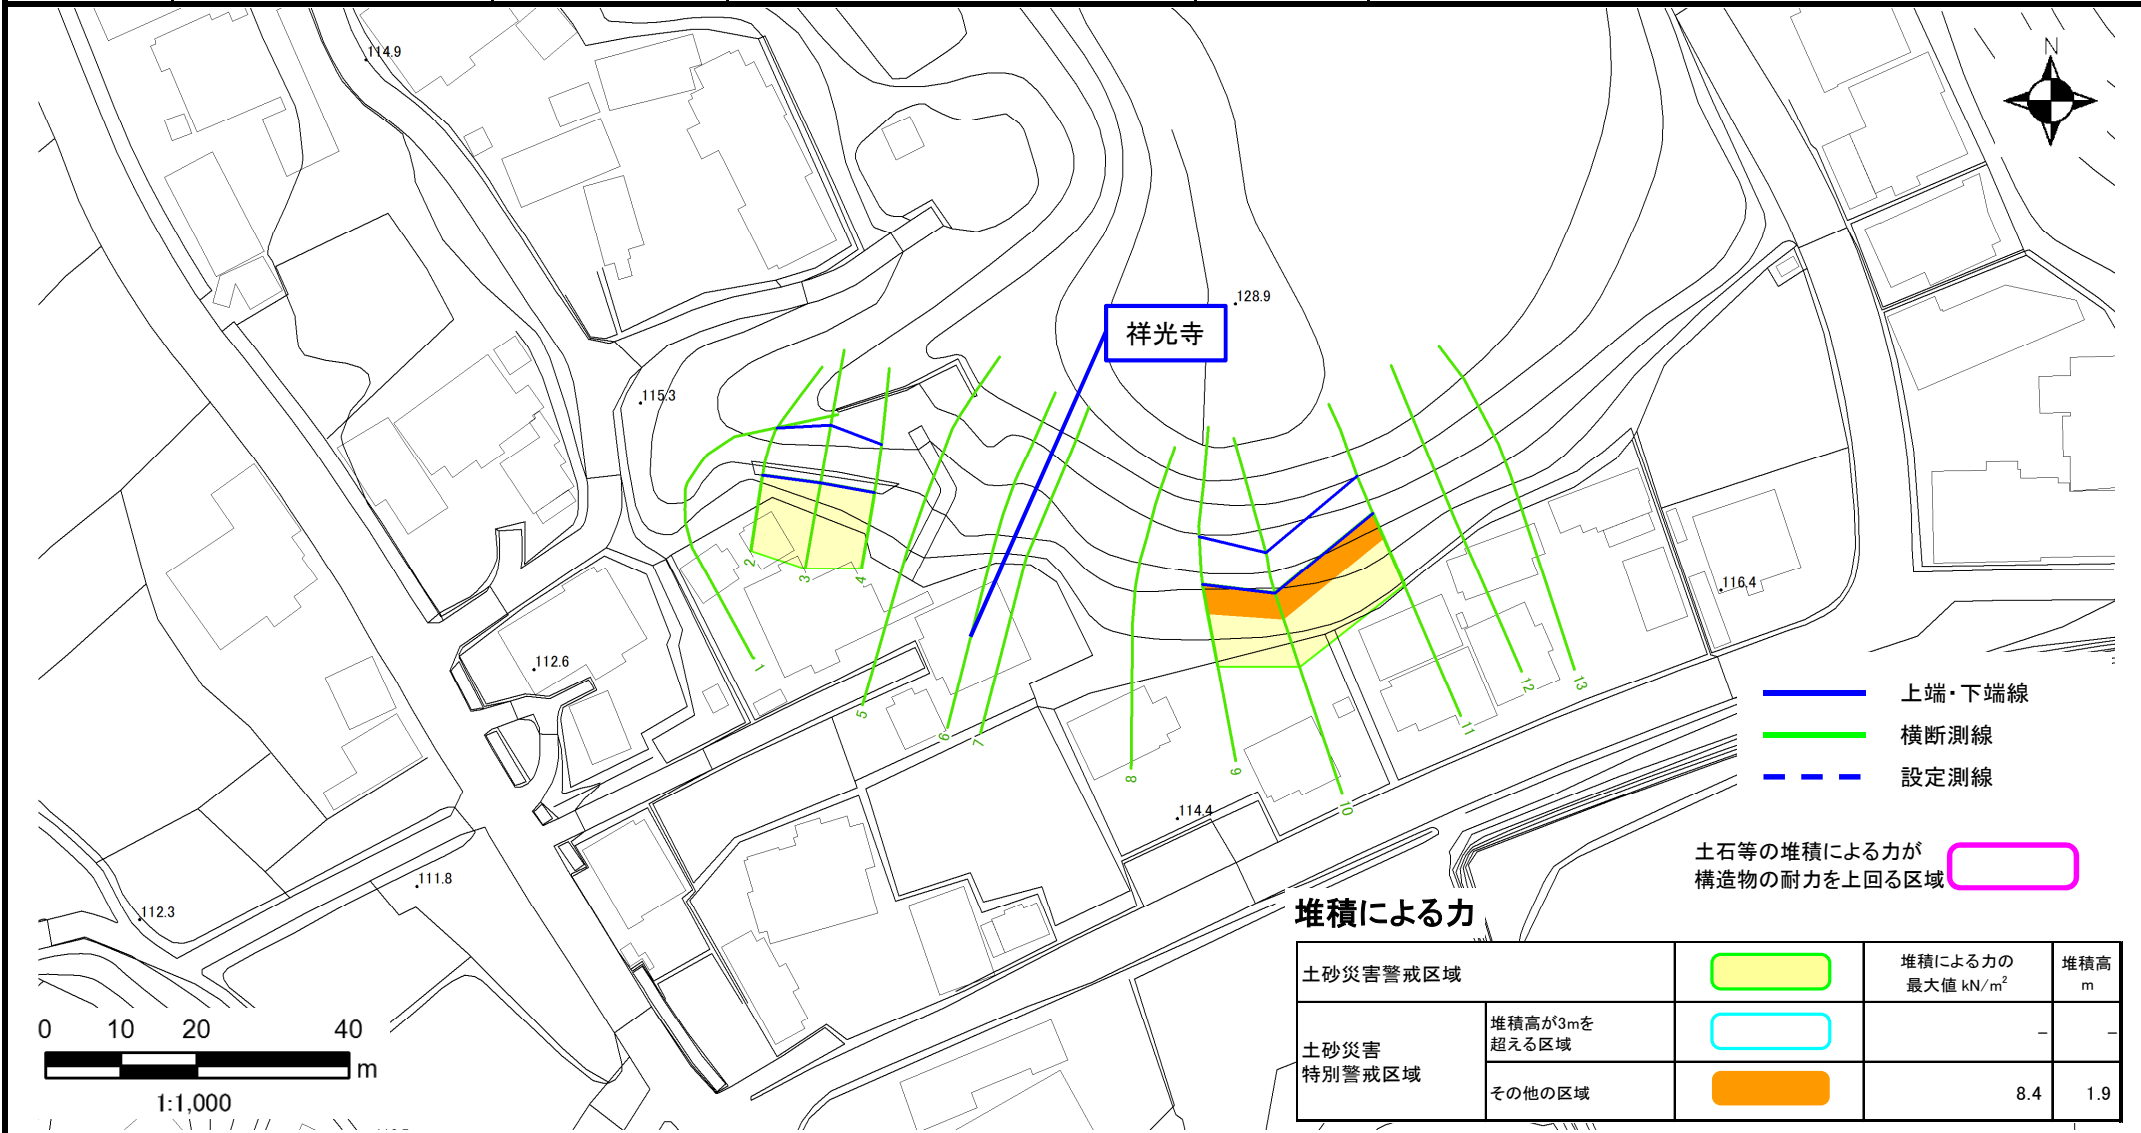
土砂災害警戒区域等設定図

- 上端・下端線
- 横断測線
- - - 設定測線

土石等の堆積による力が
構造物の耐力を上回る区域

堆積による力

土砂災害警戒区域		堆積による力の 最大値 kN/m ²	堆積高 m
土砂災害 特別警戒区域		-	-
		8.4	1.9
