マザーレイク21計画 各種指標の状況

令和3年8月31日（火）

滋賀県琵琶湖環境部琵琶湖保全再生課

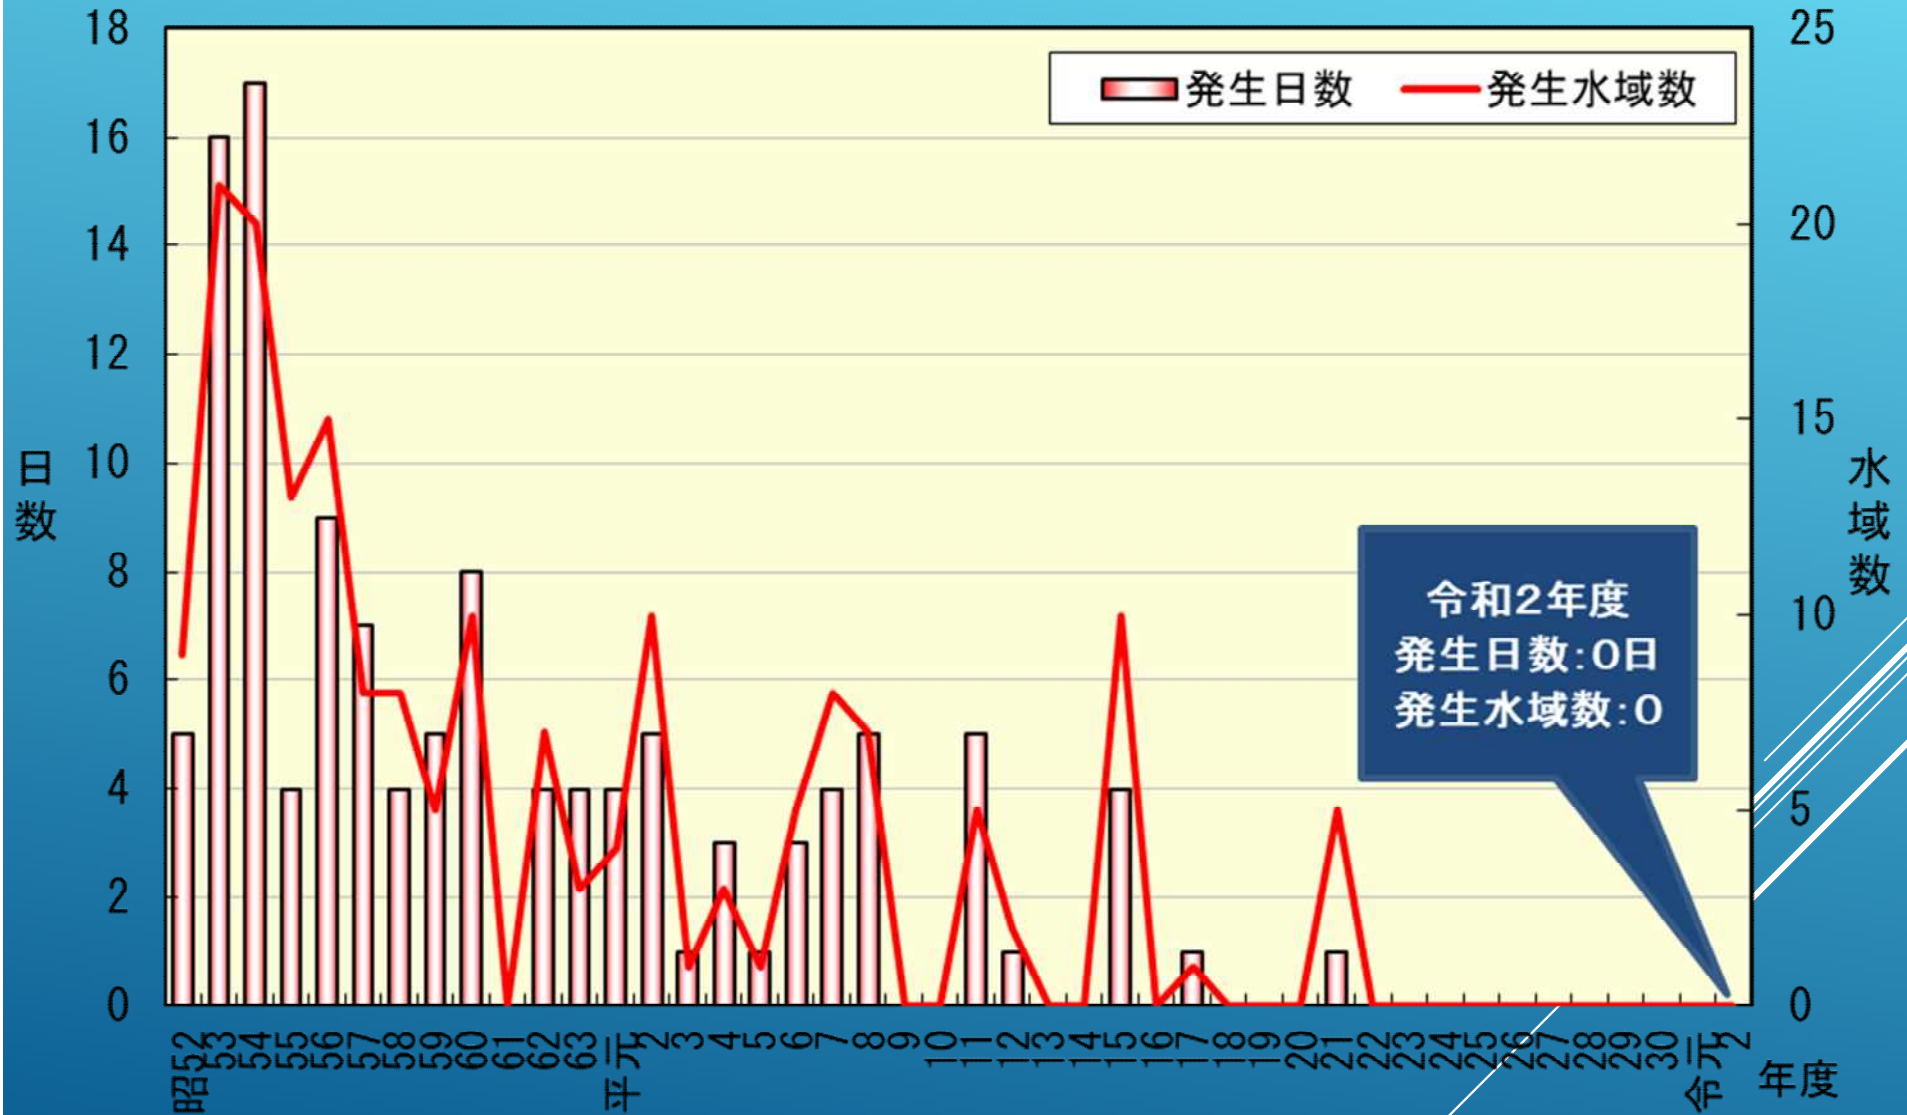
淡水赤潮の発生

- 赤潮は平成22年度以降、一度も発生していない。
- アオコは閉鎖性の高い水域で発生しており、令和2年度は南湖の**5水域で13日間**発生。
- 窒素、リンなどの栄養塩類の状況から、富栄養化の進行は引き続き抑制されていると考えられる。
