基礎調査結果(未指定)

土砂災害警戒区域・土砂災害特別警戒区域 区域図

| 区域の名称 | 南小松(9) |
| 区域の所在地 | 滋賀県大津市南小松 |

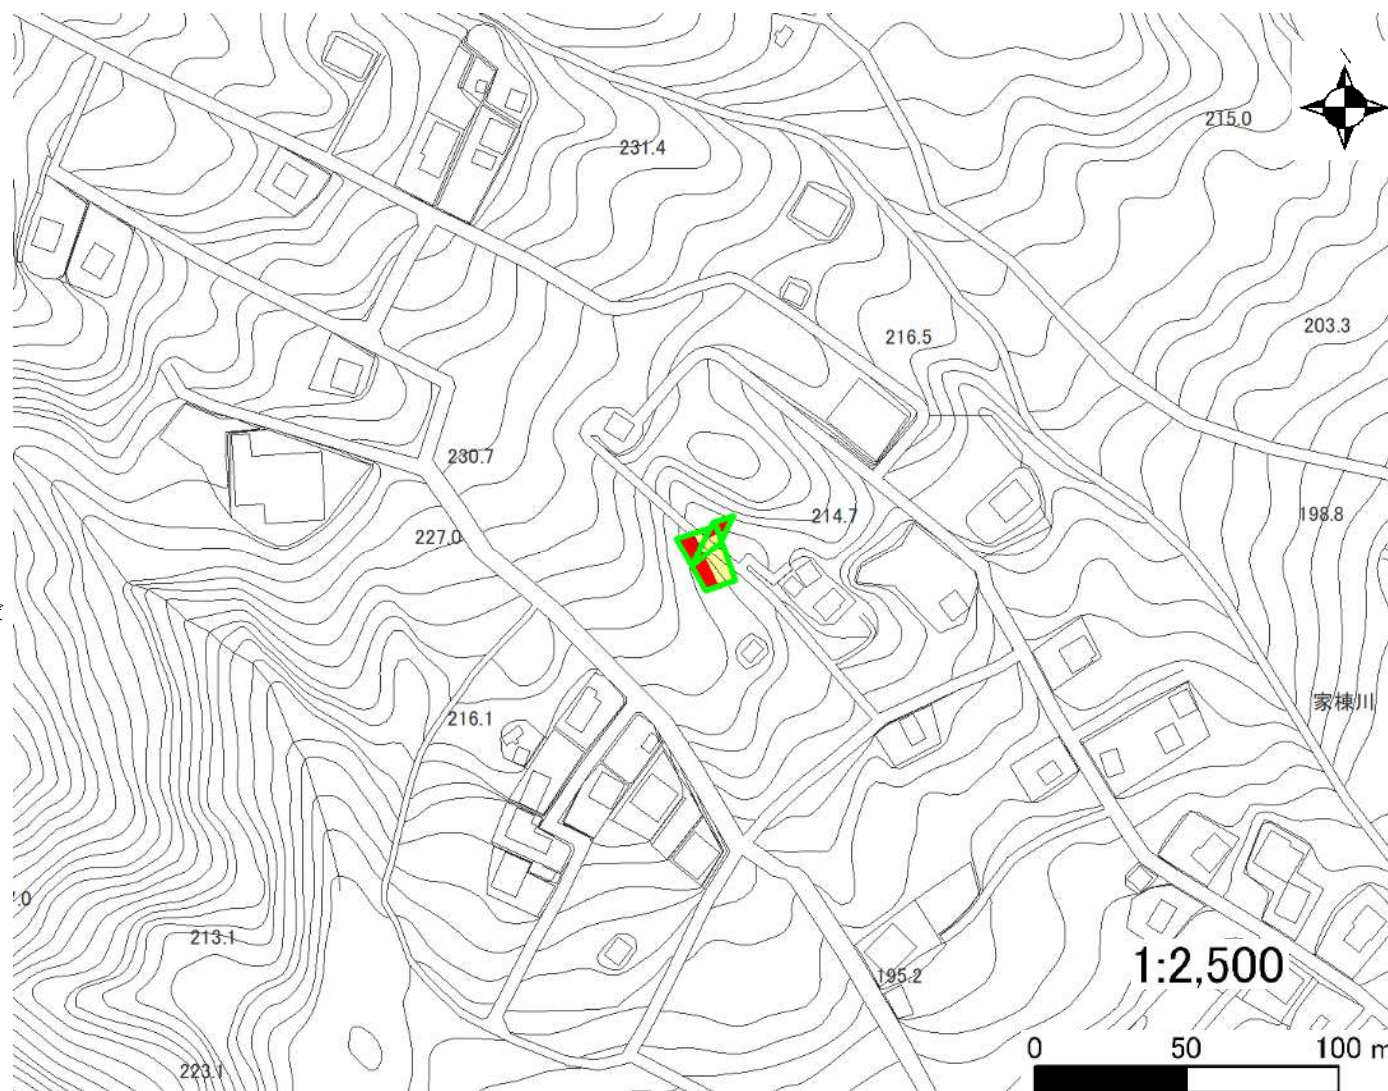
| 自然現象の種類 | 急傾斜地の崩壊 |
| 区域番号 | II-10004 |

○ この区域図は、空中写真測量による地形図に、実測による区域図を投影したものであり、一部異なって見える場合があります。
詳しくは、土木事務所にお尋ねください。

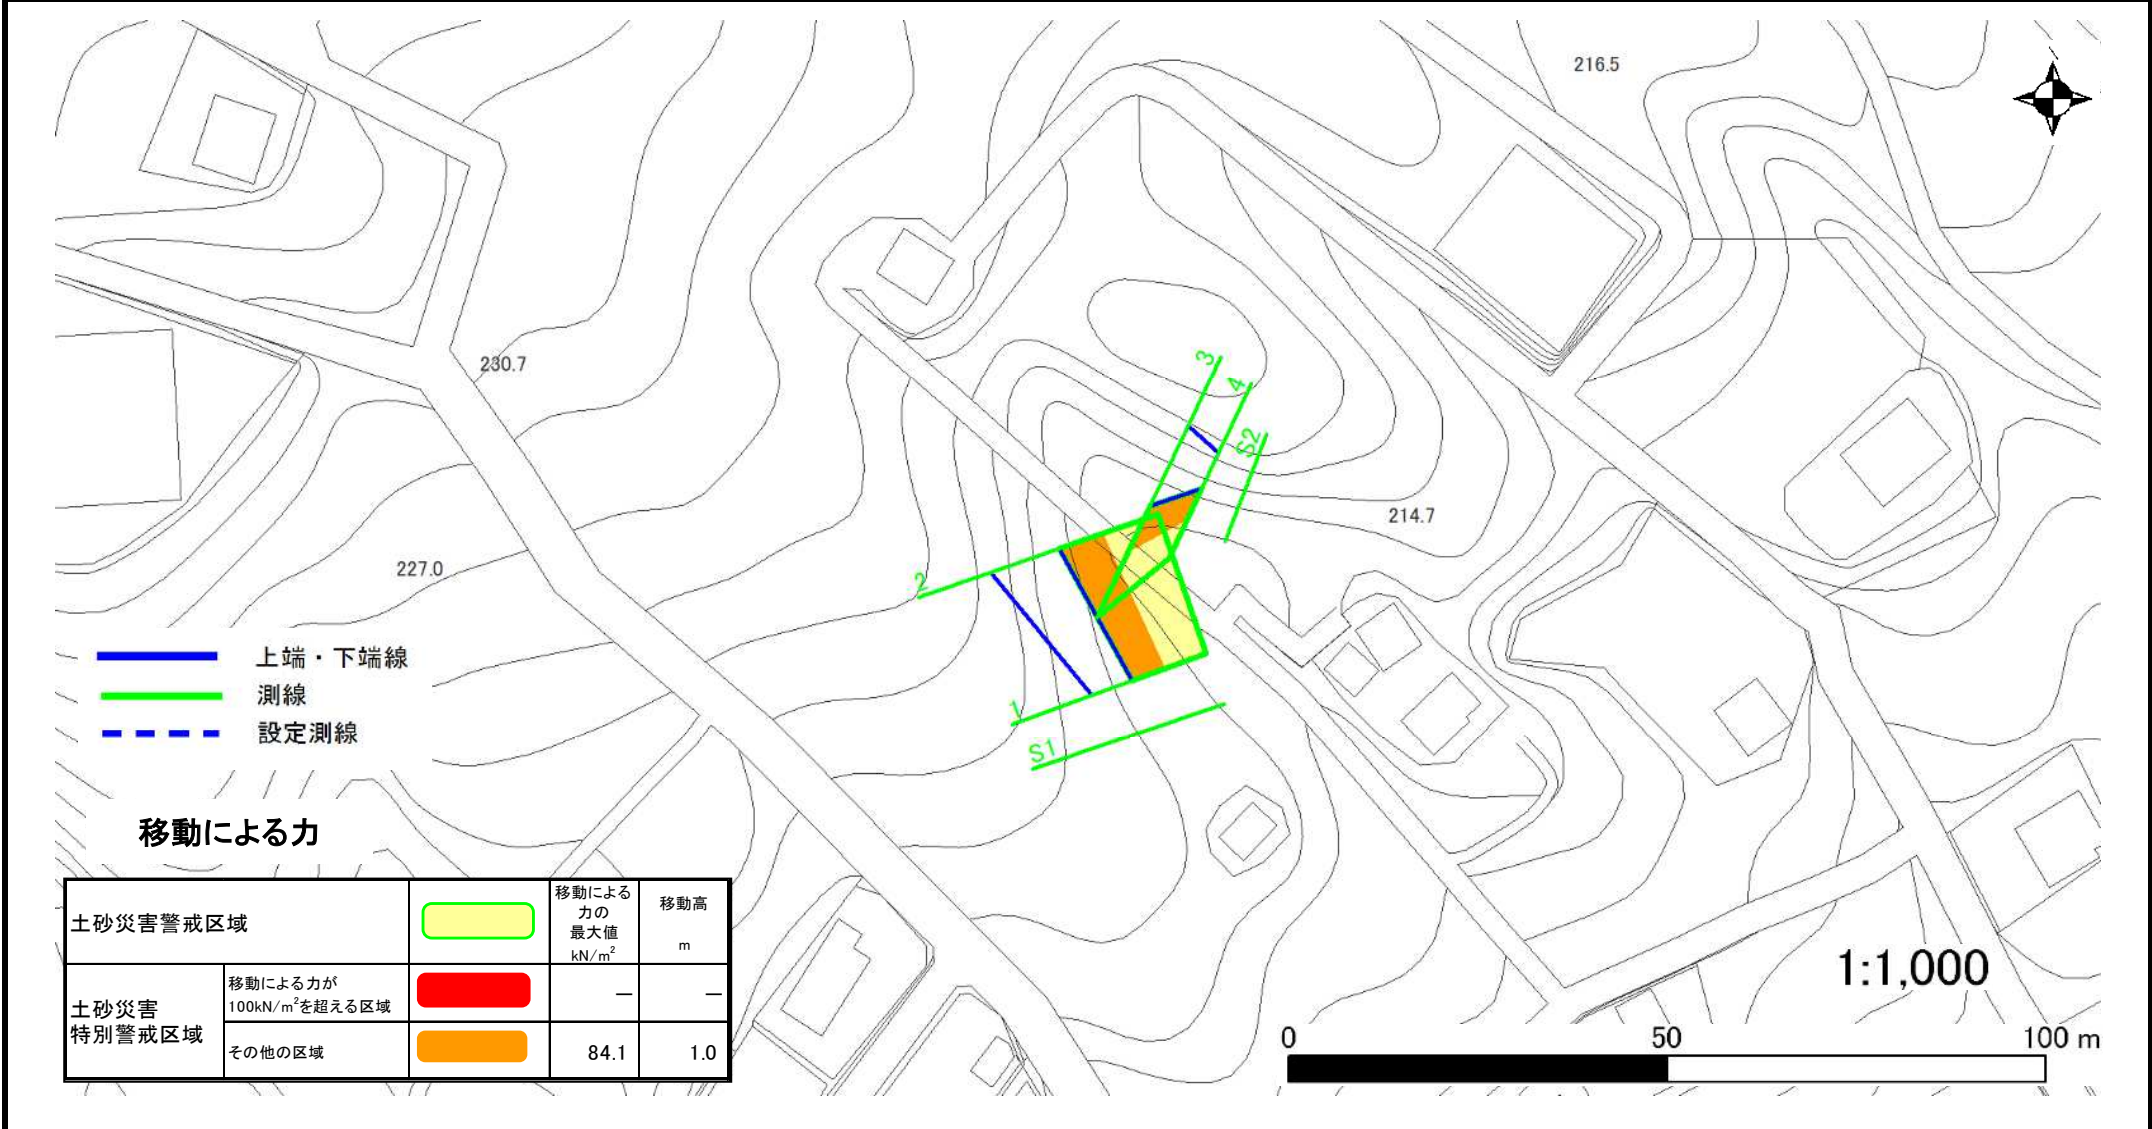
土砂災害警戒区域等設定図

移動による力

| 土砂災害警戒区域 | | 移動による力の最大値 kN/m ² | 移動高 m |
| | 移動による力が100kN/m ² を超える区域 | — | — |
| 土砂災害特別警戒区域 | その他の区域 | 84.1 | 1.0 |
