令和4年度公共用水域水質測定計画からの変更等について

- 1 河川における環境基準点・測定地点の変更について
- 2 測定方法の追加について
- 3 河川におけるPFOS及びPFOAの測定頻度について
- 4-1 令和4年度における河川要監視項目の調査結果について
- 4-2 令和5年度における河川要監視項目の調査について
- 4-3 十禅寺川における全マンガンの継続監視調査（指針値超過）について

令和5年度の公共用水域測定計画(以下「計画」という。)の策定にあたり、令和4年度計画から変更する内容とその理由等について、以下のとおり整理した。

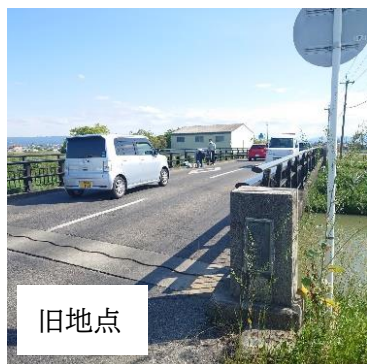
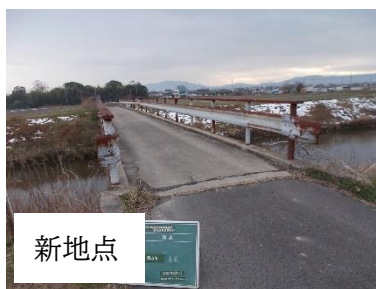
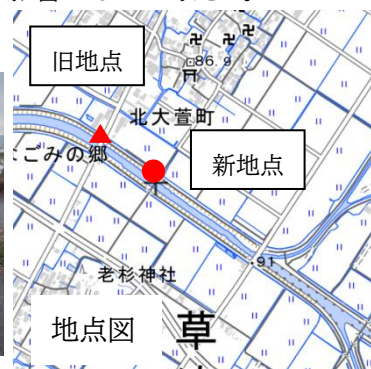
ア 葉山川全域(南湖・瀬田川流入河川)

「県道大津守山近江八幡線との交叉点」は歩道の無い橋であり、そのうえ日常的に交通量が多く、作業員と車両の接触事故が発生しかねないため変更する。

新地点の橋は歩道がないものの、交通量が非常に少ないことから安全性が高くなる。

なお、新旧地点間に流入はなく、採水箇所の変更による水質の影響はないと考える。

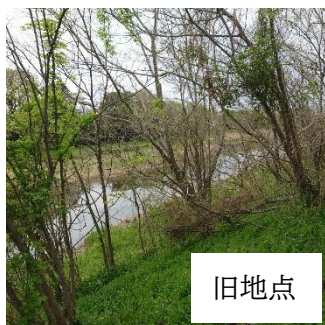
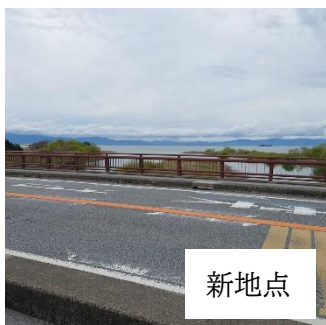
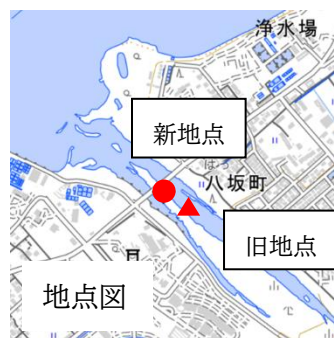
イ 犬上川全域(北湖東部流入河川)

現在の地点は犬上川橋上流 100m 地点としているが、周囲は草木が生い茂り河川内に立ち入ることが物理的に不可能となったことから、既に暫定的に犬上川橋から採水を実施している。この状況にあわせて地点を変更する。

新地点は河口部に近いものの、令和4年度の測定実績では流量が 0.1~0.8 m³/s 程度であることを確認しており、琵琶湖水の逆流による影響はないものとする。

なお、新旧地点間にはわずかな流入はあるものの、これまでの測定結果でも特に大きな変化がないため、地点の変更による水質への影響はないと考える。

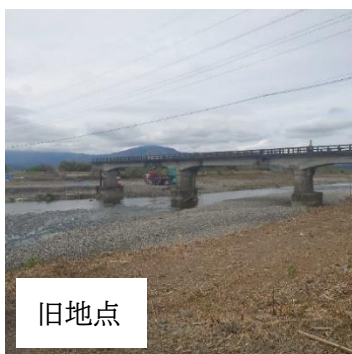
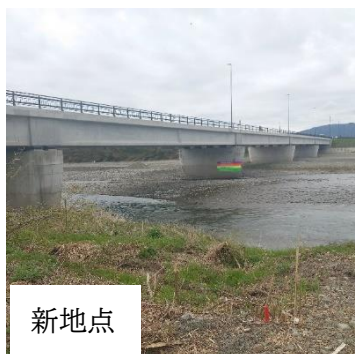
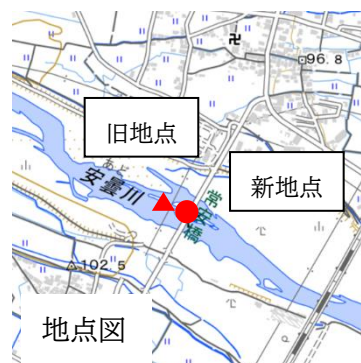
ウ 安曇川全域(北湖西部流入河川)

これまで常安橋から採水を行っていたが、老朽化により常安橋が取り壊された。このため、本年度途中から下流約 50m に新たに建設された常安橋で採水を実施していることから、これにあわせて地点を変更するもの。

なお、新旧地点間にはわずかな流入はあるものの、これまでの測定結果では特に大きな変化がないため、地点の変更による水質の影響はないと考える。

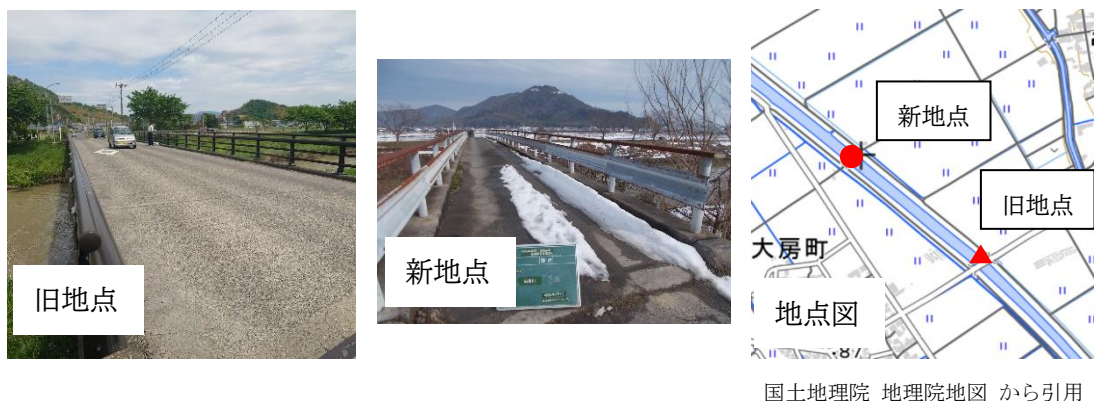
エ 白鳥川全域(環境基準未設定)

「県道大津守山近江八幡線との交叉点」は歩道の無い橋であり、日常的に交通量が多く、作業員と車両の接触事故が発生しかねないため、約 400m 下流にある橋に変更する。

新地点の橋は歩道がないものの、交通量が非常に少ないことから安全性が高くなる。

新地点は河口部からは約 1km 以上上流にあり、旧地点での流量も令和4年度実績で 0.4～3.6 m³/s 程度であることを確認しており、琵琶湖水の逆流による影響はないものとする。

なお、新旧地点間に流入はなく、採水箇所の変更による水質の影響はないとする。
