# 資料1 「2(3)実施計画に定める目標の達成状況」 参考資料

滋賀県環境審議会廃棄物部会  
資料1 参考資料  
令和5年(2023年)3月24日(金)  
琵琶湖環境部最終処分場特別対策室

## 目標②

### 目標③

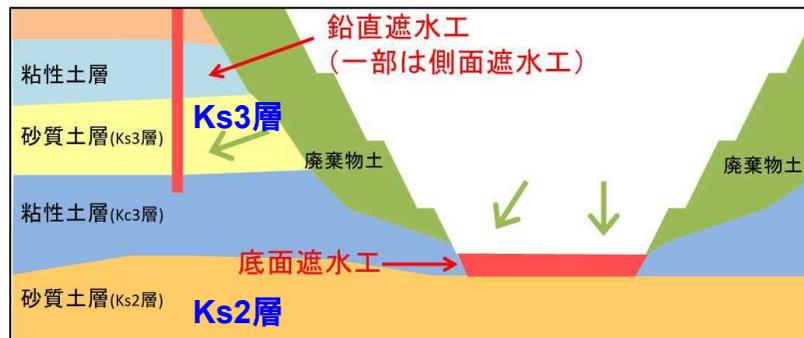
図 地下水帯水層と遮水工の関係

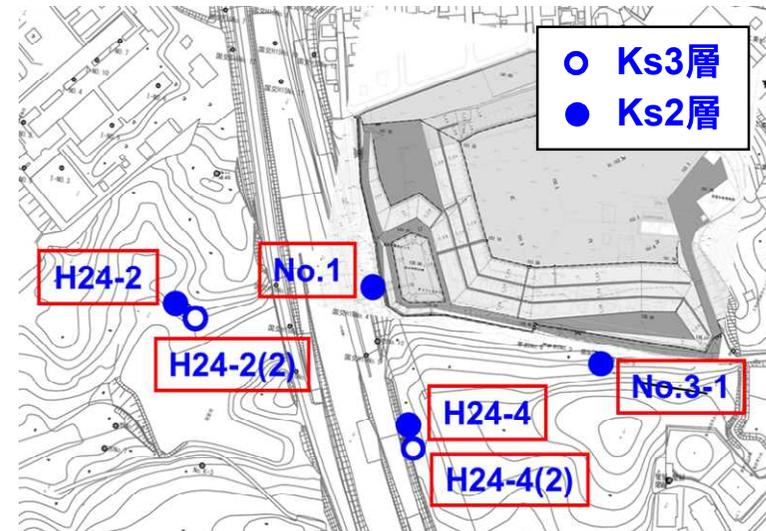
図 評価対象地点(6地点・年4回)

目標達成に係る旧処分場下流側の評価対象地点における地下水水質の年平均値が工事完了後2年間地下水環境基準に適合することを確認する。ただし、処分場が原因でない項目は除く。

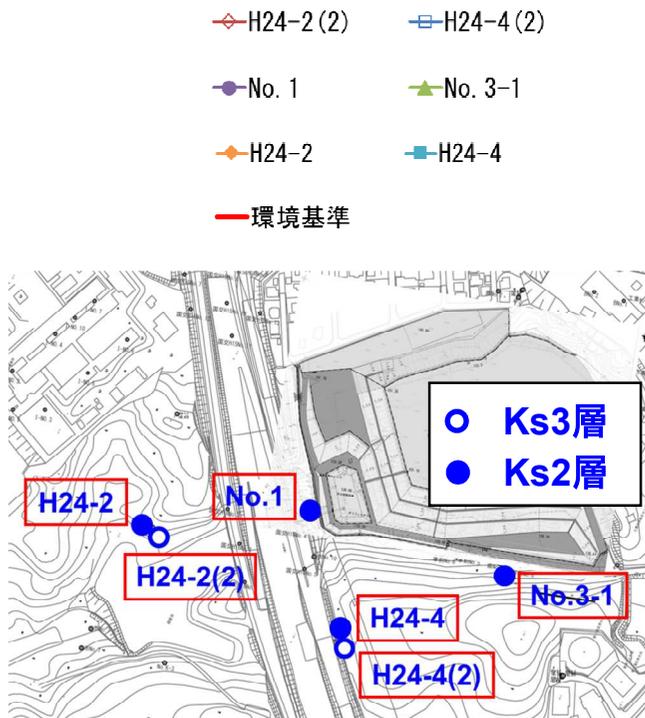
図 評価対象地点(6地点・年4回)

令和4年度第3回調査(令和4年10月)まで、No.3-1地点のひ素を除き、二次対策工事終了後から2年以上連続して地下水環境基準に適合した。

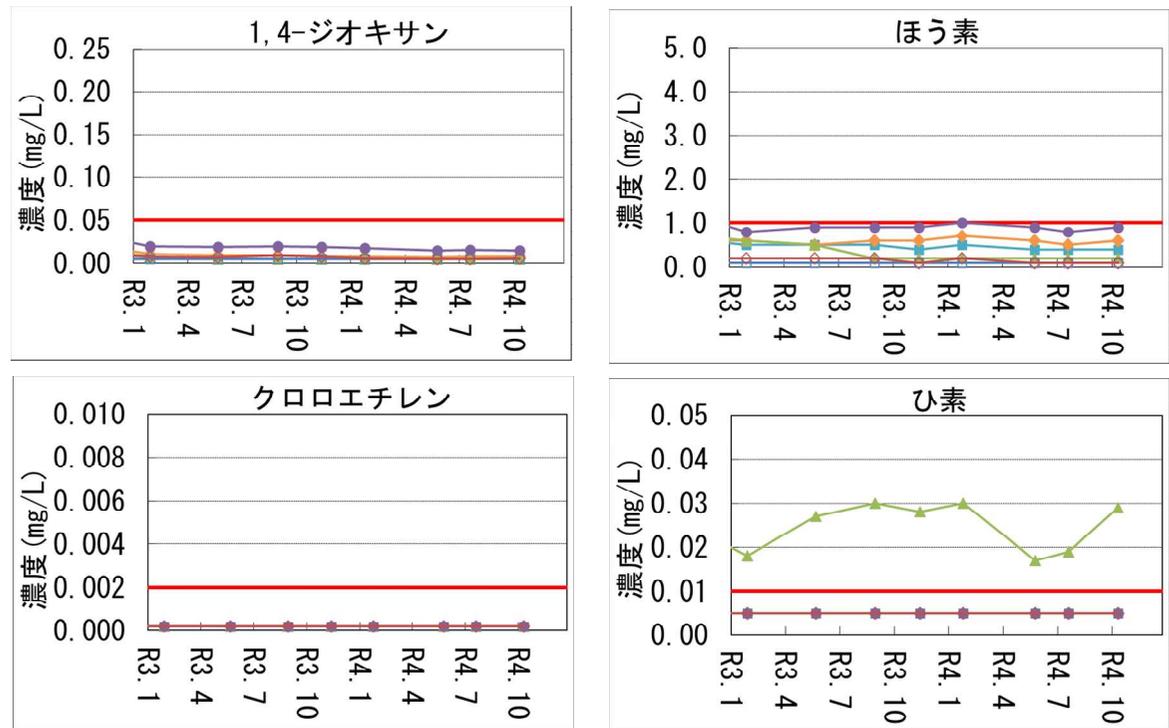
図 二次対策工事着手後に地下水環境基準を超過したことがある4項目の経年変化

なお、No.3-1地点のひ素については、旧処分場に起因するものではなく、自然由来と考えられるとの調査結果をとりまとめ、第38回連絡協議会(令和3年9月)で説明した。

以下の4項目は、二次対策工事着手後に地下水環境基準を超過したことがある項目

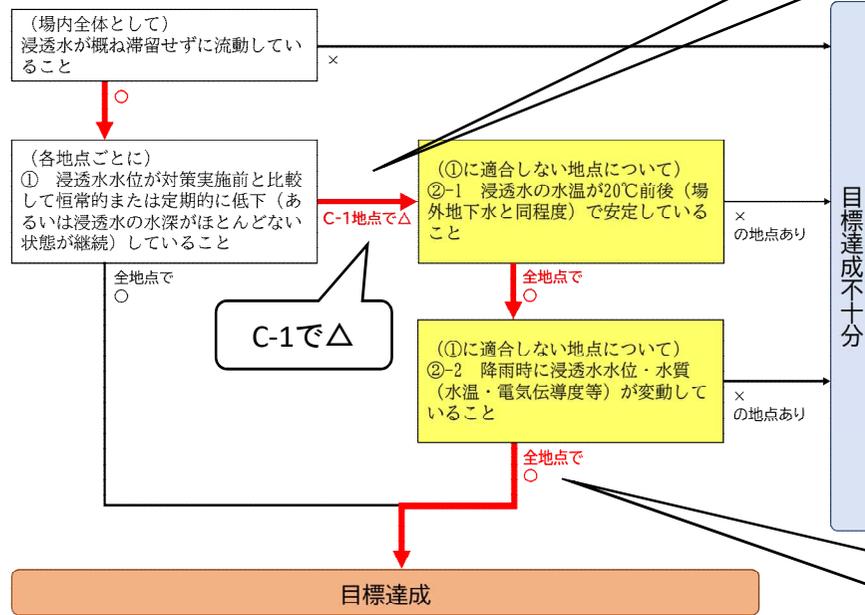
図 硫化水素ガス発生のおそれ判定フロー

対策工で取り入れた構造や維持管理の状況および水位等に基づきフローにより判定した結果、目標達成と総合的に判断した。

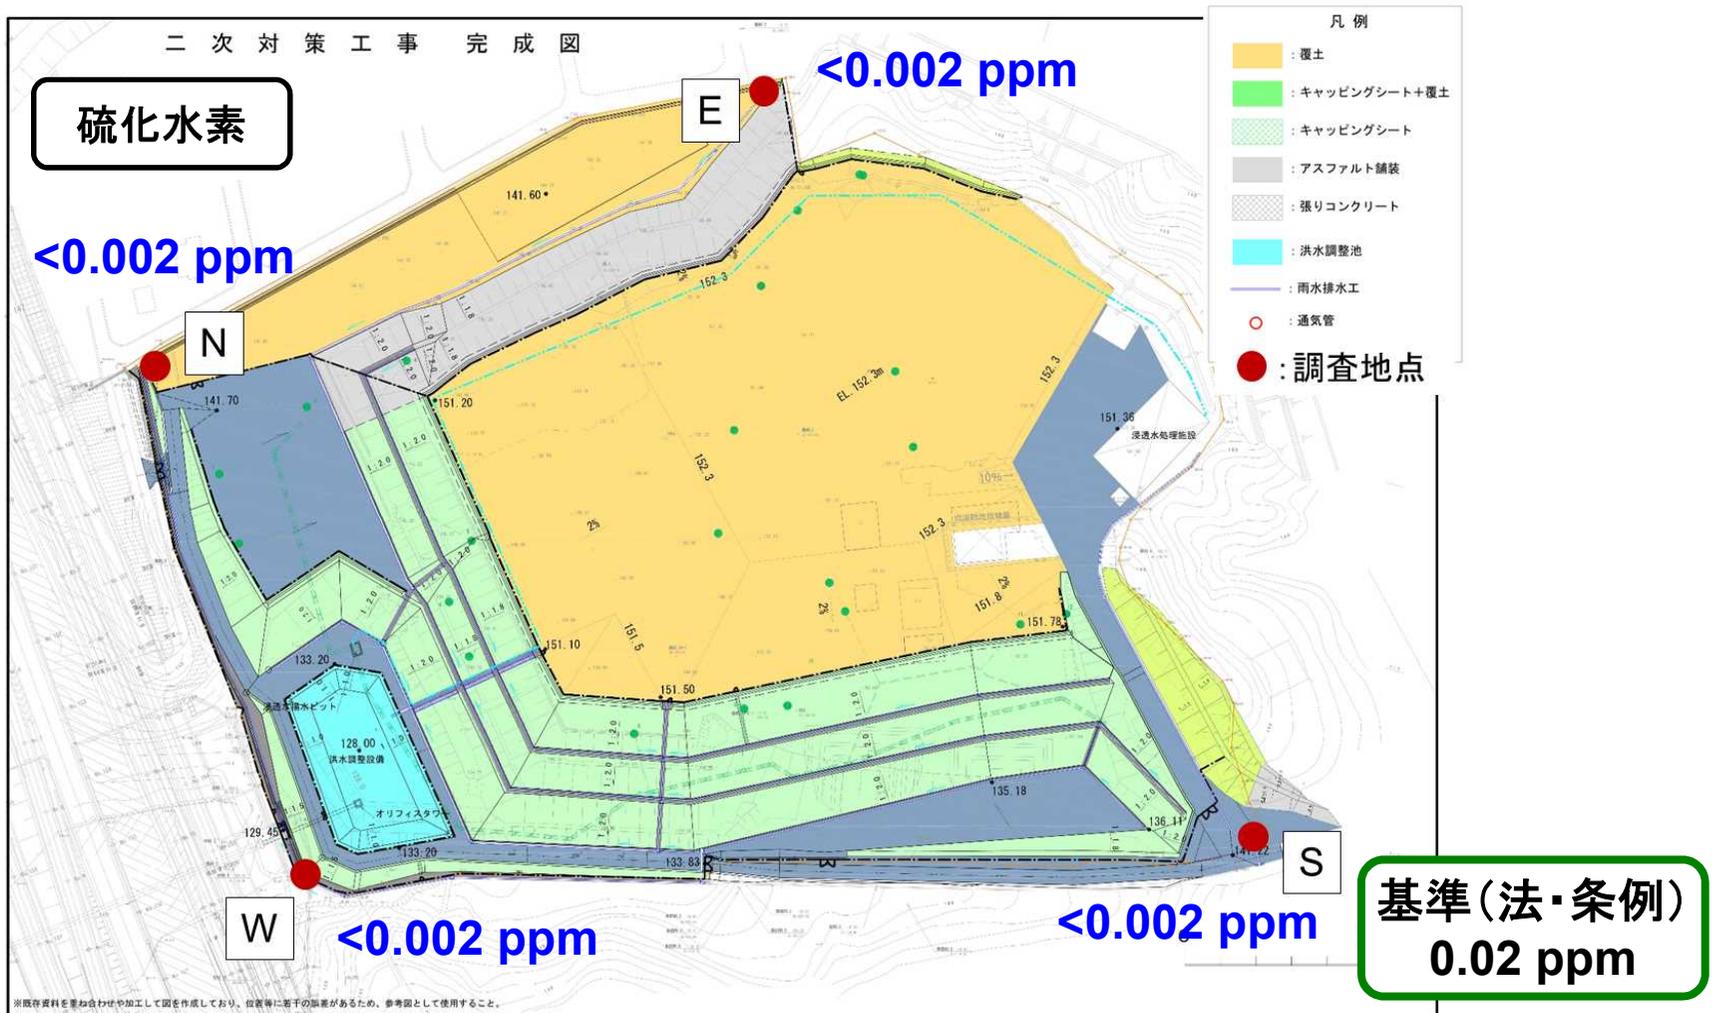
令和4年度第3回調査(令和4年10月)まで、二次対策終了後から2年以上(8回)連続してすべての地点(4地点)において不検出であった。

敷地境界ガス調査結果
