淀川水系
信楽・大津圏域河川整備計画（変更原案）
計画概要説明資料

令和5年8月

滋賀県

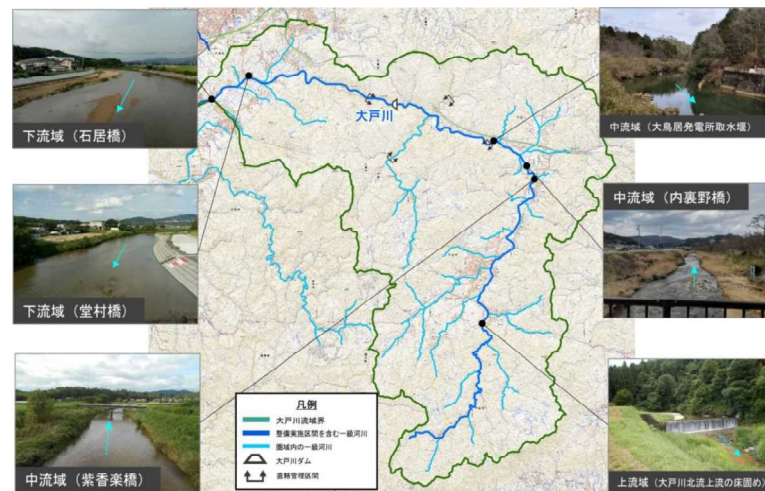
大戸川現状写真図

大戸川は、近江盆地の南縁、甲賀市信楽町多羅尾字瀑谷に源を發し、信楽盆地を貫流した後、田上山地と金勝山地の間を分け入り、大津市の田上盆地を経て途中約50の支川を集めて同市黒津四丁目・太子一丁目地先で瀬田川に合流します。流域面積は190km²、流路延長は約38kmで、県下6番目の長さを有する一級河川です。

圏域内の最大の流域面積を擁する大戸川は、これまで上流域の伐採や花崗岩の風化に伴い土砂流出の多い河川でした。このため、田上盆地における下流区間では、流入支川も含め天井川の様相を呈しています。しかし、近年は砂防えん堤の整備や植林の進展等により土砂流出が抑制されつつあります。また、下流域は床正工の整備や取水堰の設置により河床勾配は概ね安定していますが、部分的に土砂堆積が見られる箇所もあります。

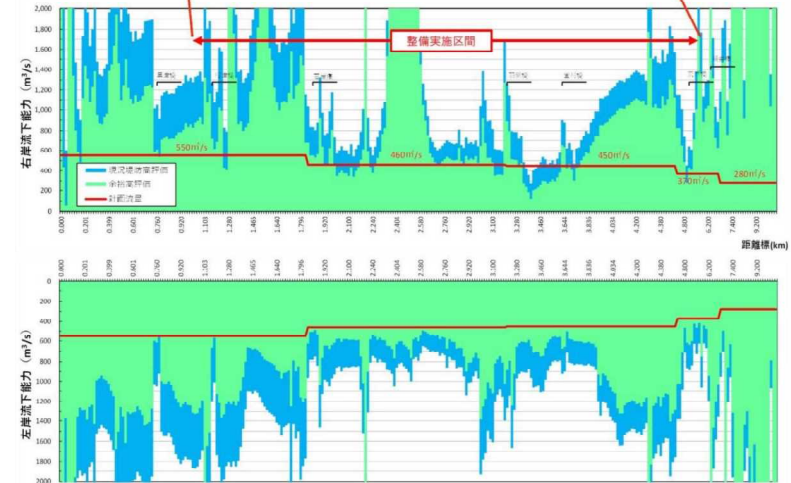
大戸川下流流下能力図（令和2年時点）

大戸川では、上流域からの土砂流出が多く、河道内に土砂堆積が見られる箇所や湾曲部などの河積の小さい箇所があります。また、河道内に樹木が繁茂している区間があります。大戸川下流部の田上盆地の区間では流入支川を含めて天井川の様相を呈して、ひとたび氾濫すると大きな洪水被害が生じる恐れがあります。

このことから、喫緊に堆積土砂等の除去や繁茂している樹木の伐採を行うことにより流下能力を回復させる必要があります。さらに、流下能力の向上等により、浸水頻度の低減を図るとともに、破堤による壊滅的な被害を回避する必要があります。

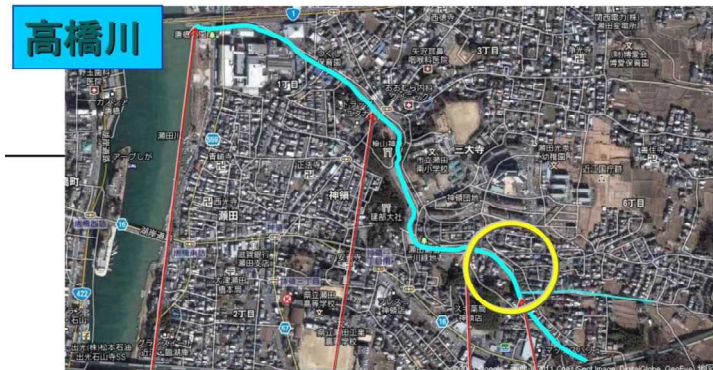
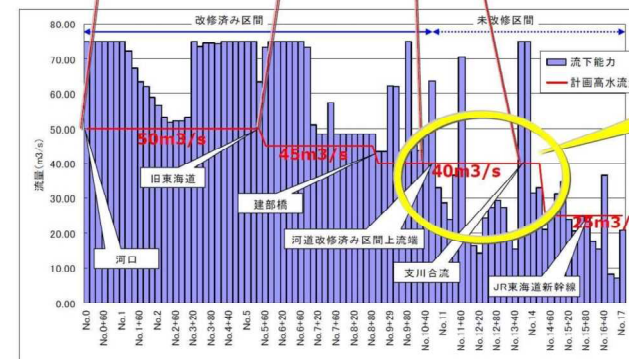
高橋川流下能力図

高橋川の氾濫原には国道1号、県道近江八幡大津線などの交通幹線、住宅地や工場が集積しています。高橋川の中流部では河積が小さく、天井川となっている区間もあり、ひとたび氾濫すると大きな洪水被害が生じる恐れがあります。

このため、浸水頻度の低減を図るとともに、破堤による壊滅的な被害を回避する必要があります。

流下能力不足箇所
