IX. 琵琶湖流域下水道ストックマネジメント計画

1. 目的と経緯

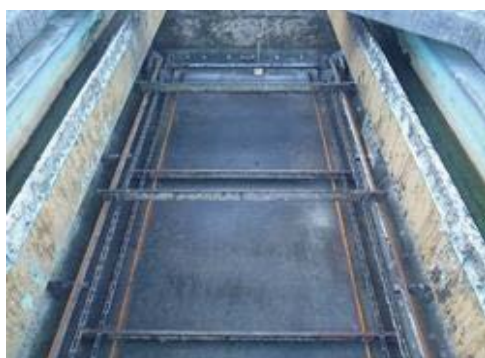
図2. 湖南中部浄化センター2系水処理施設(腐食)

琵琶湖流域下水道は昭和57年より湖南中部で供用を開始し、すでに40年を経過した設備もあり、老朽化した設備を、順次改築更新する必要があります。

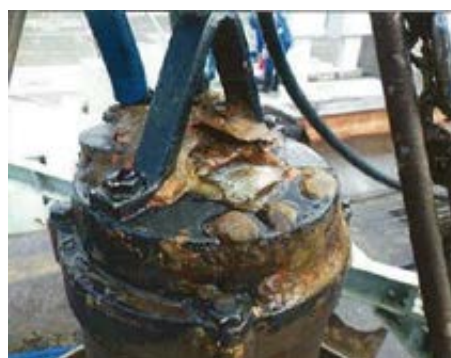
図3. 東北部浄化センターB1-2系水処理施設(腐食)
