# 基礎調査結果(未指定)

### 土砂災害警戒区域・土砂災害特別警戒区域 区域図

| 箇所名 | 小野(2) |
| 所在地 | 滋賀県栗東市小野 |

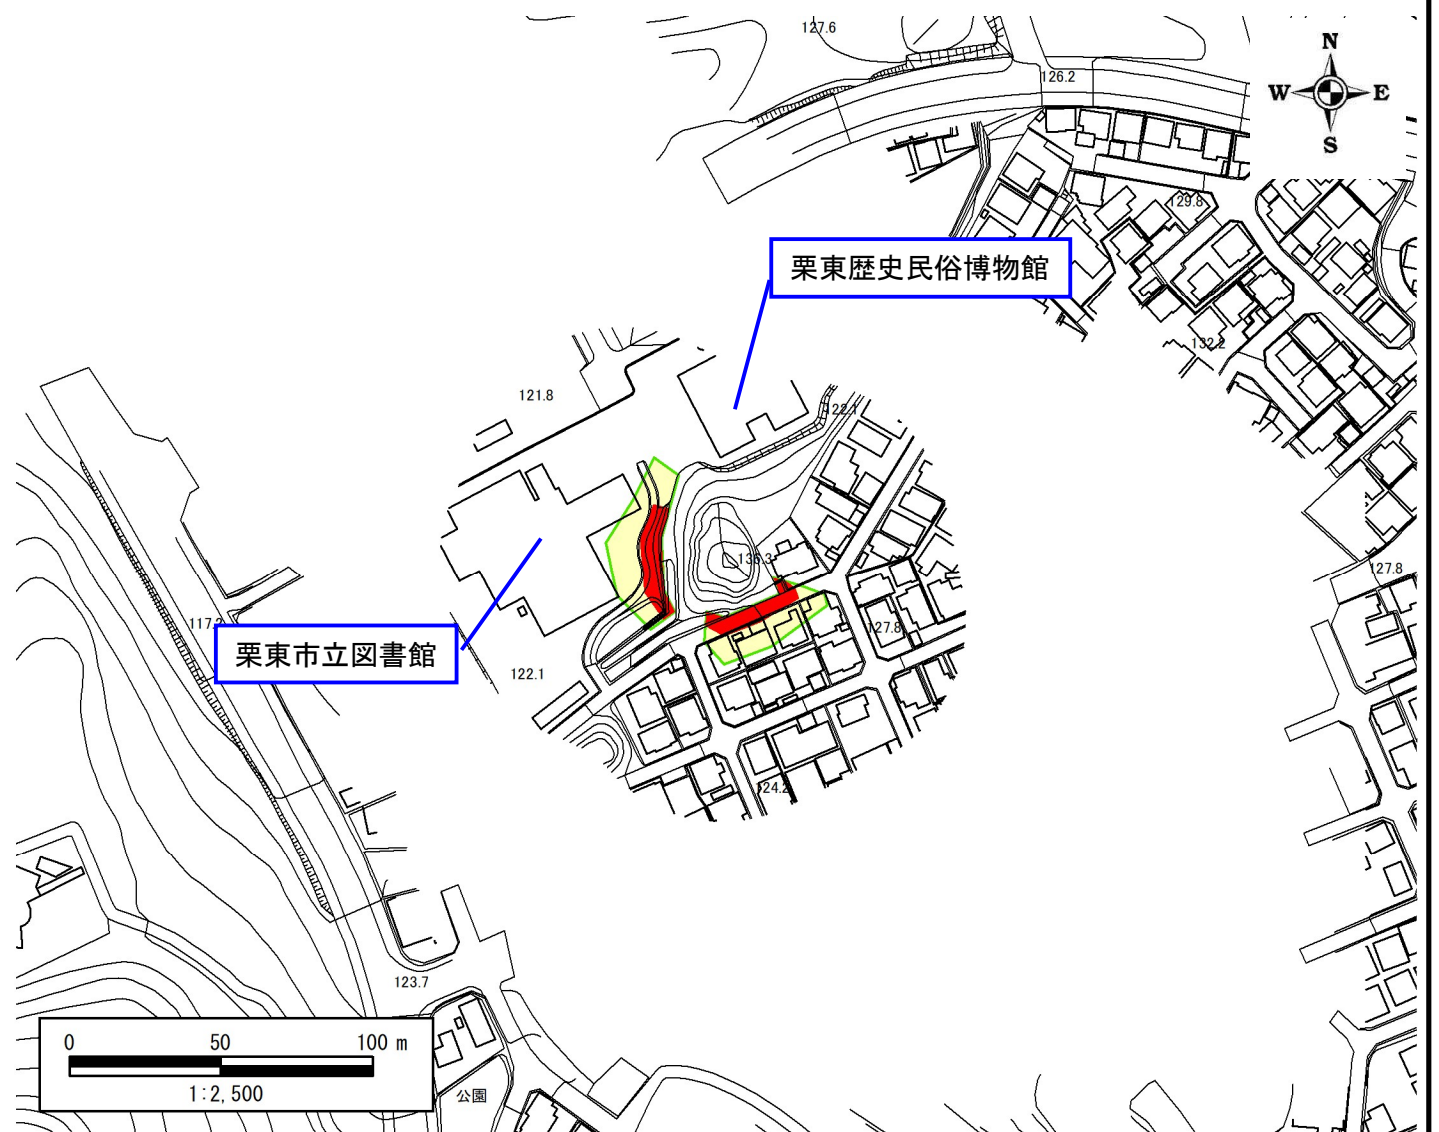
| 自然現象の種類 | 急傾斜地の崩壊 |
| 箇所番号 | I-20029 |

○ この区域図は、空中写真測量による地形図に、実測による区域図を投影したものであり、一部異なって見える場合があります。  
詳しくは、土木事務所にお尋ねください。

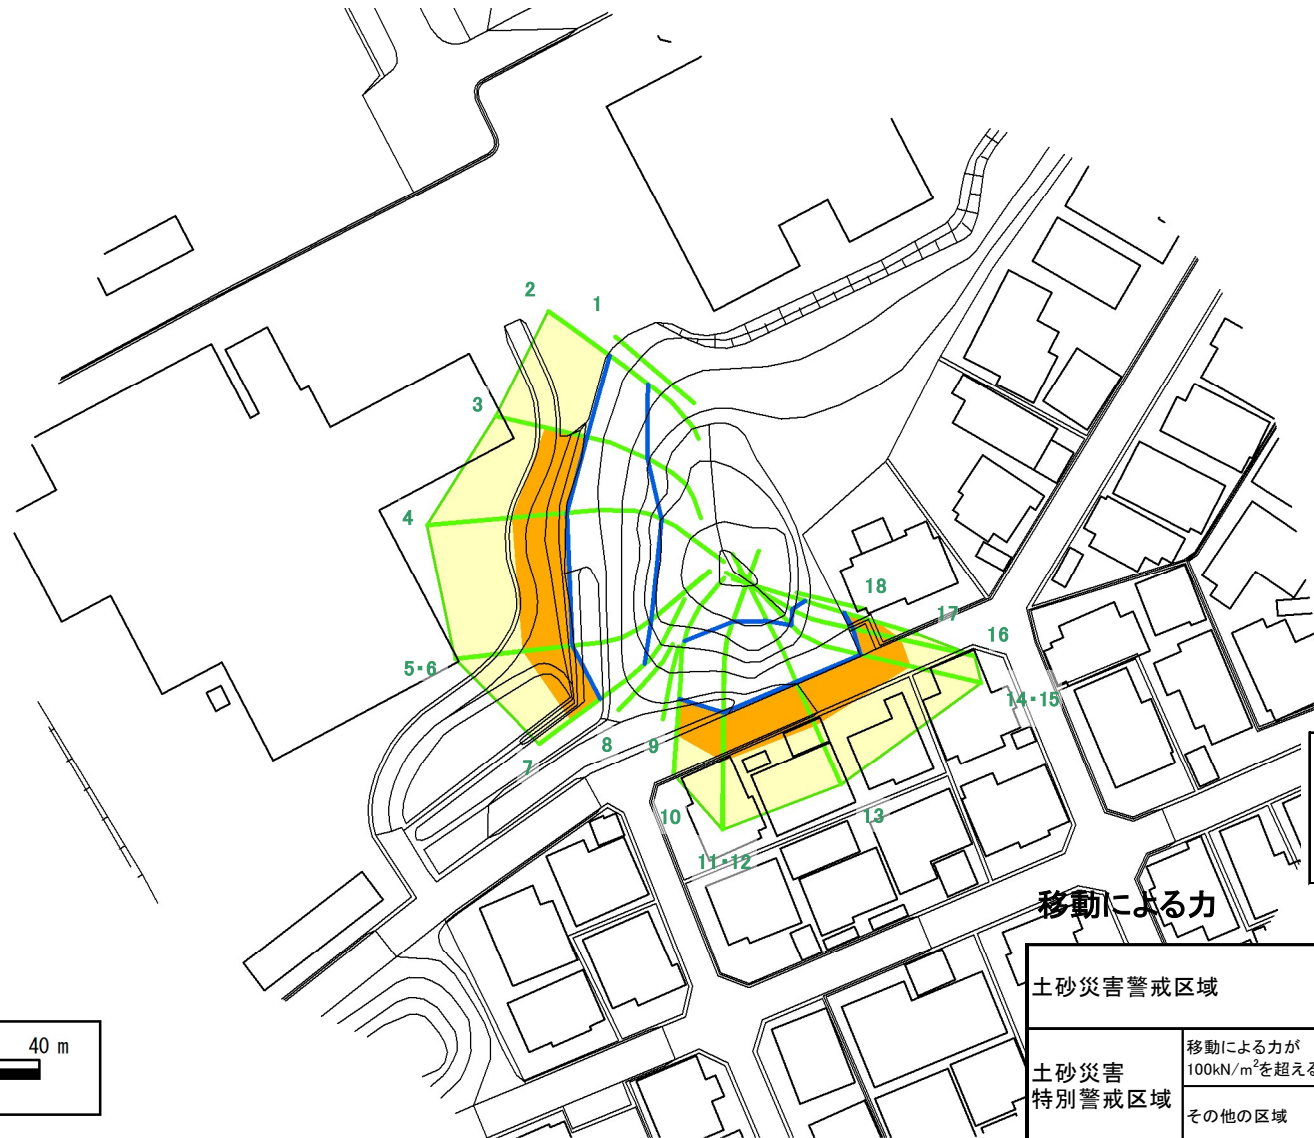
## 土砂災害警戒区域等設定図

移動による力

| 土砂災害警戒区域 | | 移動による力の最大値<br>kN/m <sup>2</sup> | 移動高<br>m |
| 土砂災害特別警戒区域 | 移動による力が100kN/m <sup>2</sup> を超える区域 | 92.4 | 1.0 |
| | その他の区域 | 92.4 | 1.0 |

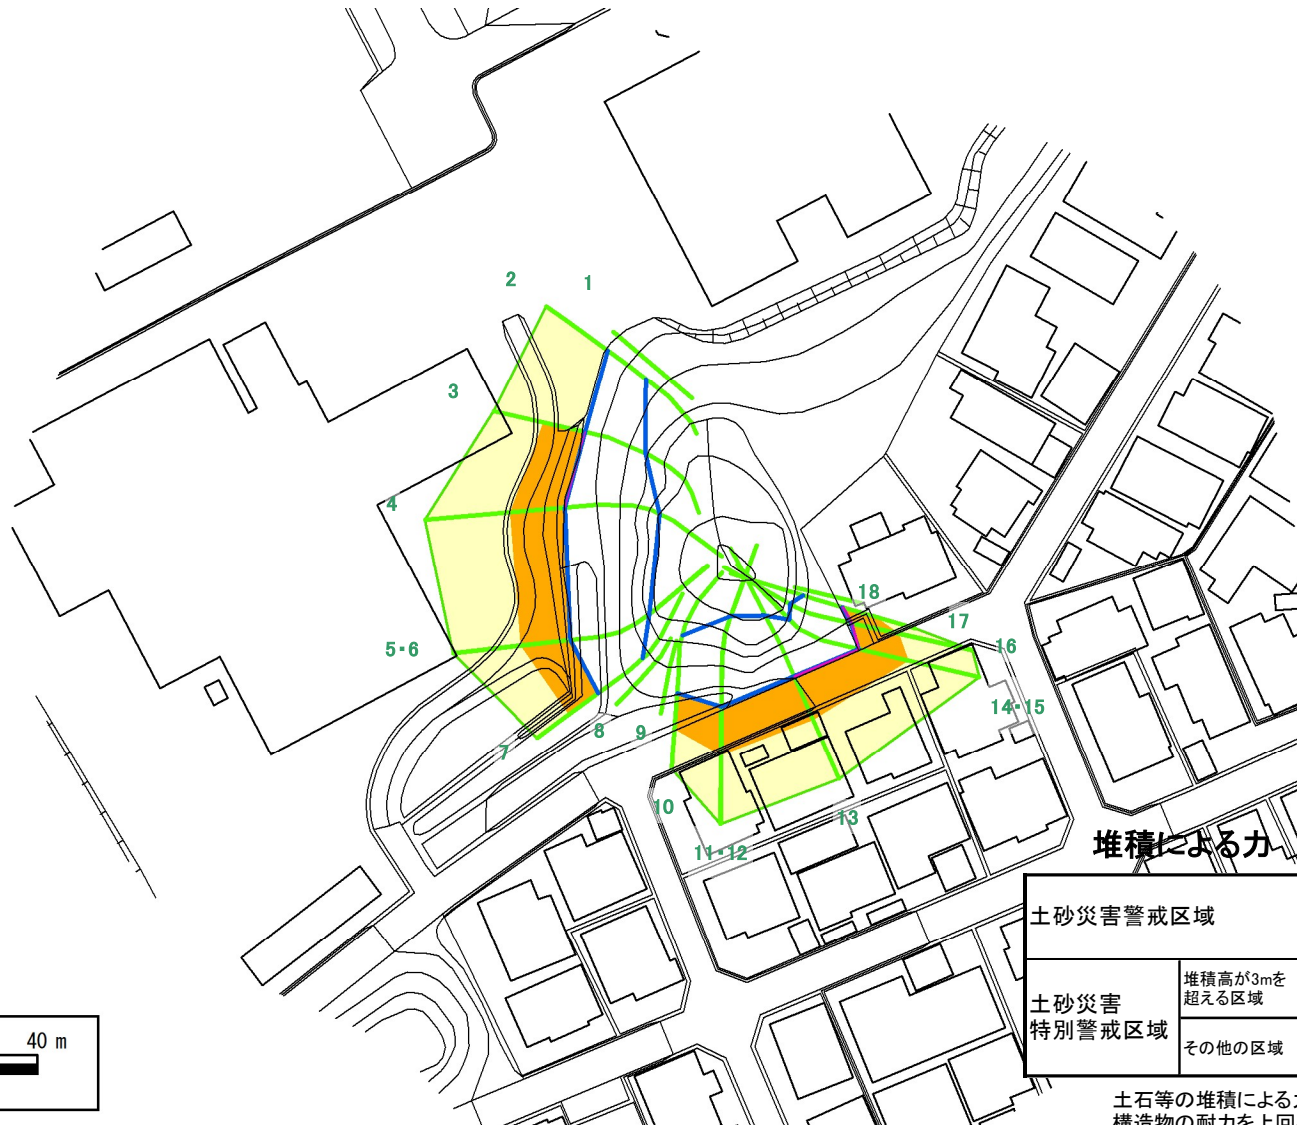
## 土砂災害警戒区域等設定図

堆積による力

| 土砂災害警戒区域 | | 堆積による力の最大値<br>kN/m <sup>2</sup> | 堆積高<br>m |
| 土砂災害特別警戒区域 | 堆積高が3mを超える区域 | — | — |
| | その他の区域 | 9.8 | 1.9 |

土石等の堆積による力が構造物の耐力を上回る区域
