外来魚産卵床確認位置図(6)

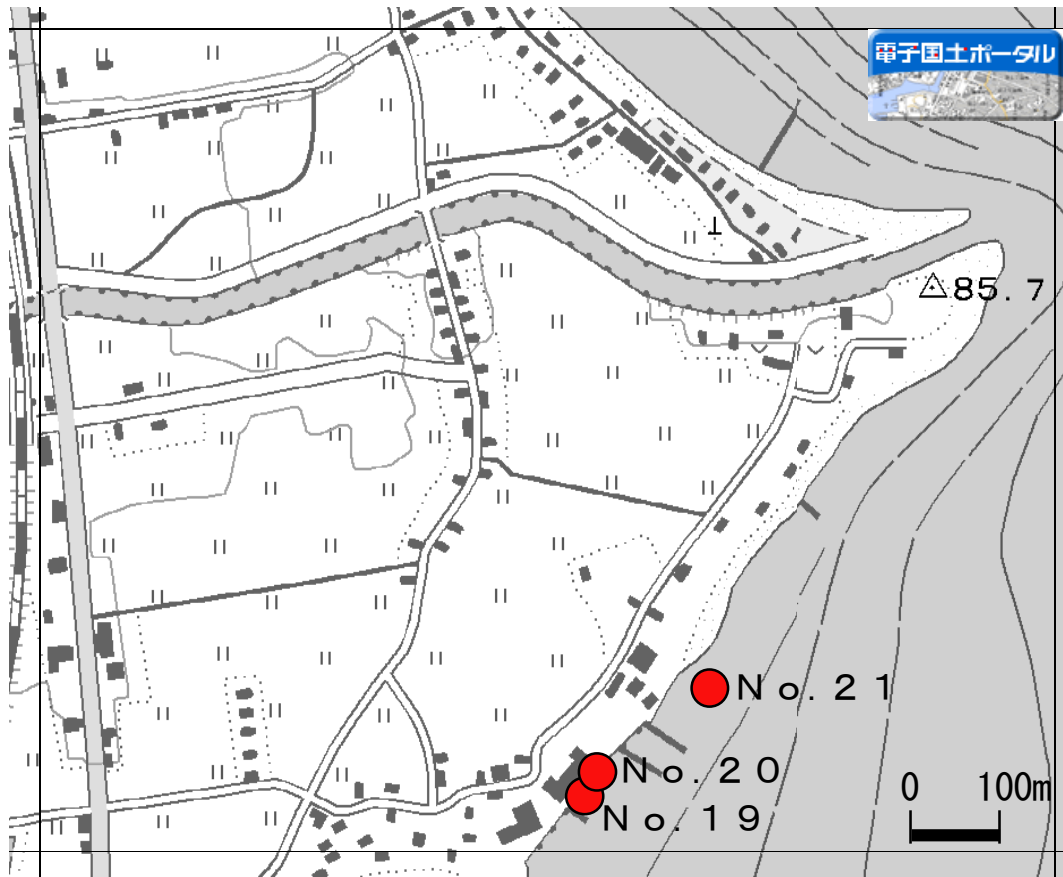
地点番号	確認日時	水温(°C)	測定時間	産卵床数		緯度(北緯)	経度(東経)
				オオクチバス	ブルーギル		
19	2011/7/12	30.1	10:10	1	54	35-09-02.0	135-55-54.1
20	2011/5/24	19.8	15:12	1	-	35-09-02.7	135-55-54.3
21	2011/7/12	31.5	11:10	-	61	35-09-05.9	135-55-59.7

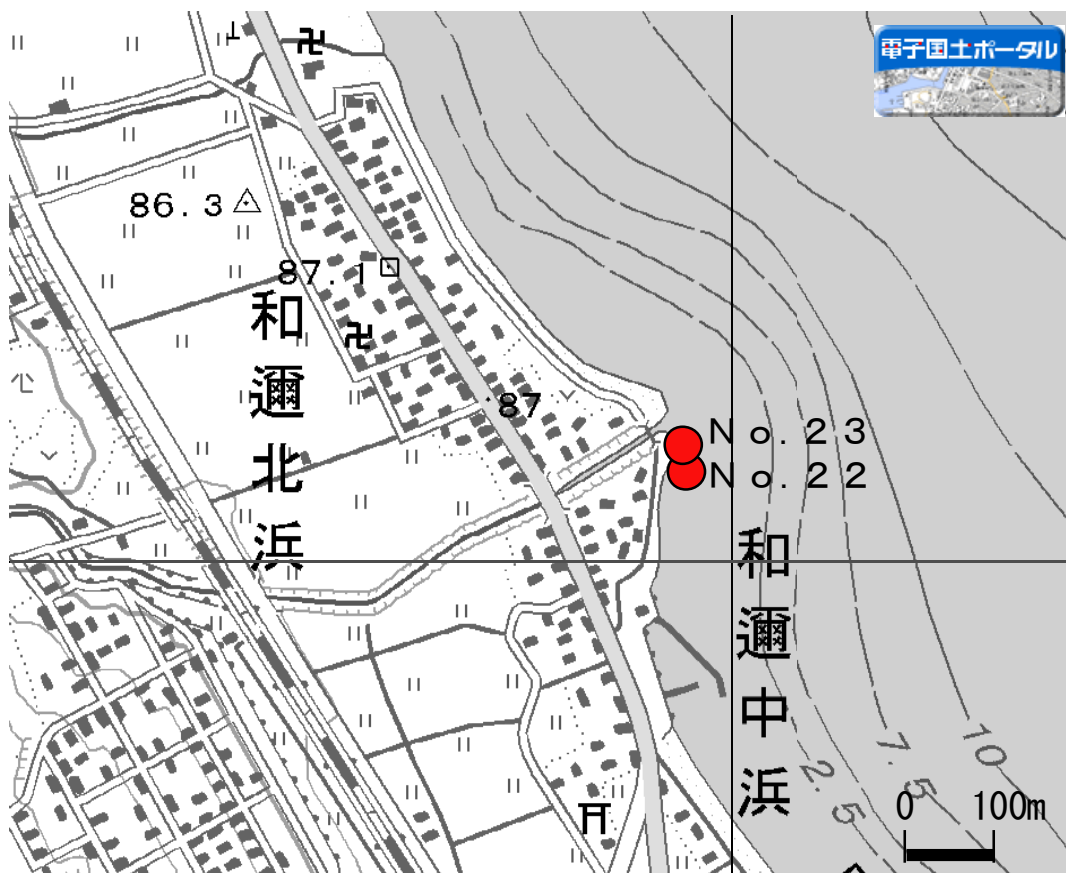
外来魚産卵床確認位置図(7)

地点番号	確認日時	水温(°C)	測定時間	産卵床数		緯度(北緯)	経度(東経)
				オオクチバス	ブルーギル		
22	2011/7/12	30.2	13:52	-	12	35-10-03.6	135-55-28.0
23	2011/5/25	20.3	14:30	1	-	35-10-03.9	135-55-27.8

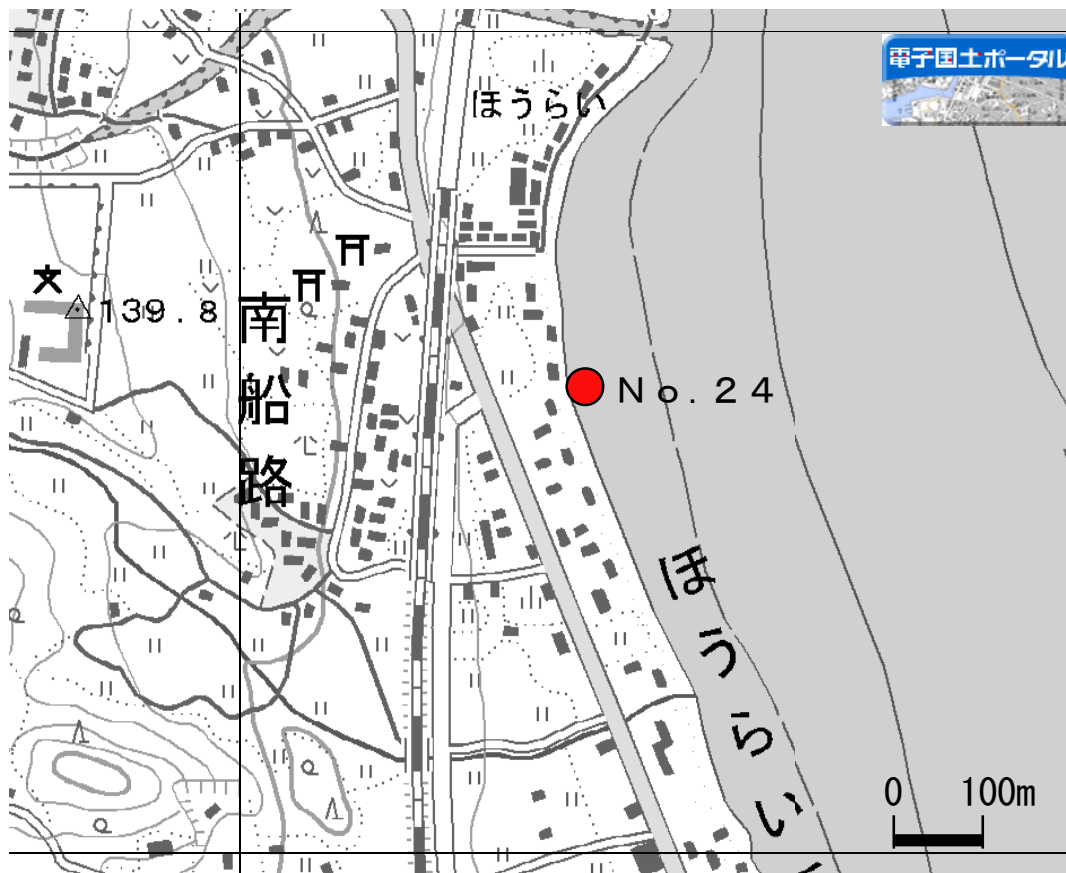
外来魚産卵床確認位置図(8)

地点 番号	確認日時	水温 (°C)	測定時間	産卵床数		緯度(北緯)	経度(東経)
				オオクチバス	ブルーギル		
24	2011/7/14	31.5	10:30	-	89	35-10-47.0	135-55-00.3

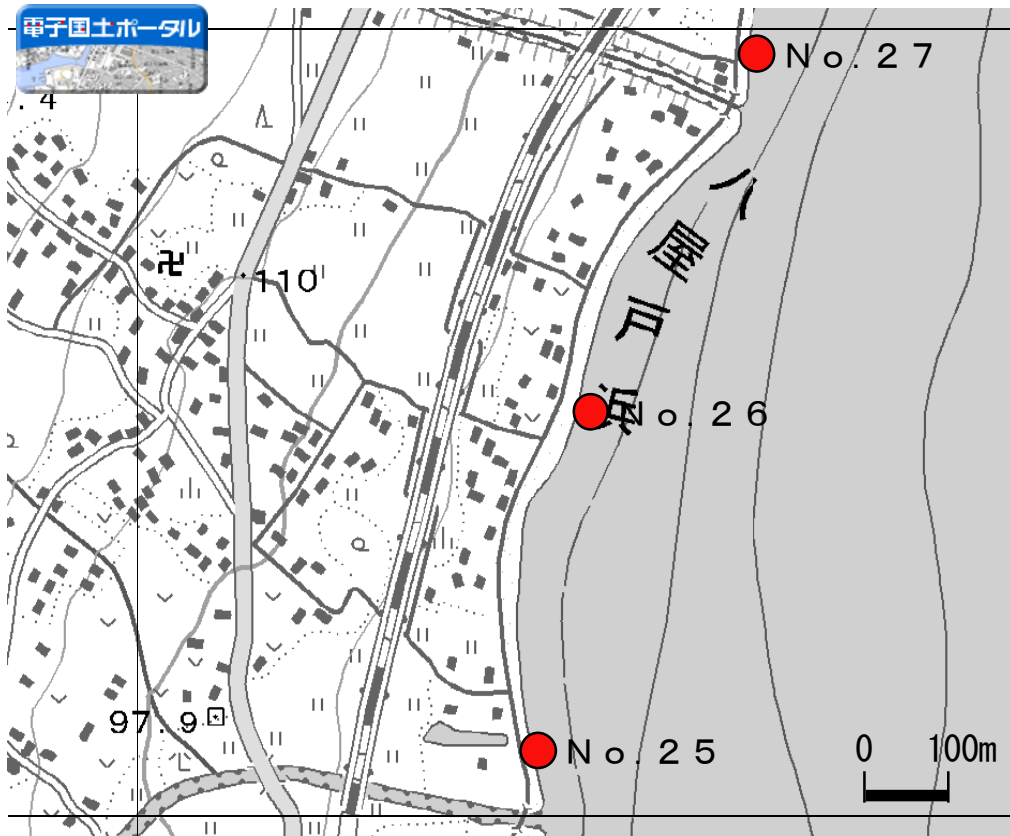
外来魚産卵床確認位置図(9)

地点番号	確認日時	水温(°C)	測定時間	産卵床数		緯度(北緯)	経度(東経)
				オオクチバス	ブルーギル		
25	2011/7/13	31.1	15:38	2	24	35-11-02.5	135-55-03.8
26	2011/7/13	31.1	15:00	1	17	35-11-15.2	135-55-06.2
27	2011/7/13	30.5	10:34	-	15	35-11-29.1	135-55-14.0

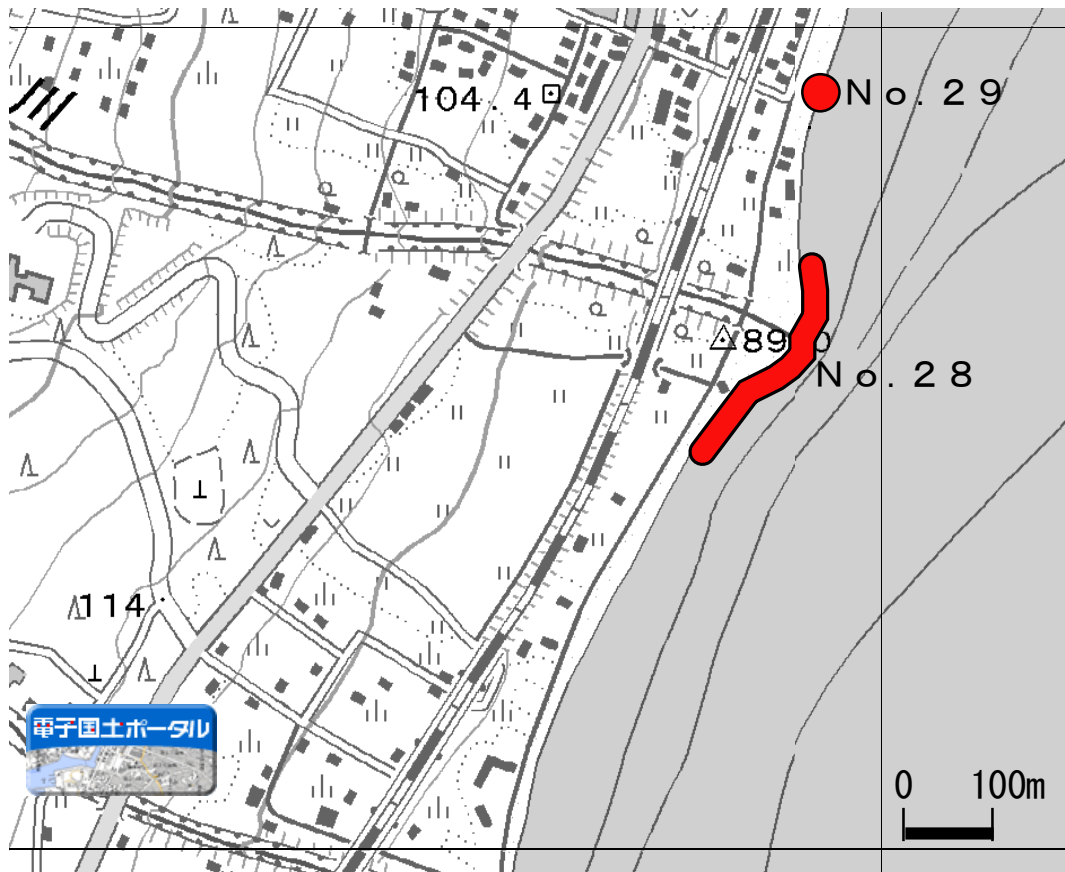
外来魚産卵床確認位置図(10)

地点番号	確認日時	水温(°C)	測定時間	産卵床数		緯度(北緯)	経度(東経)
				オオクチバス	ブルーギル		
28	2011/7/13	31.0	11:24	-	14	35-11-44.4	135-55-22.0
29	2011/7/13	31.8	13:23	1	-	35-11-56.3	135-55-26.8
