外来魚産卵床確認位置図(11)

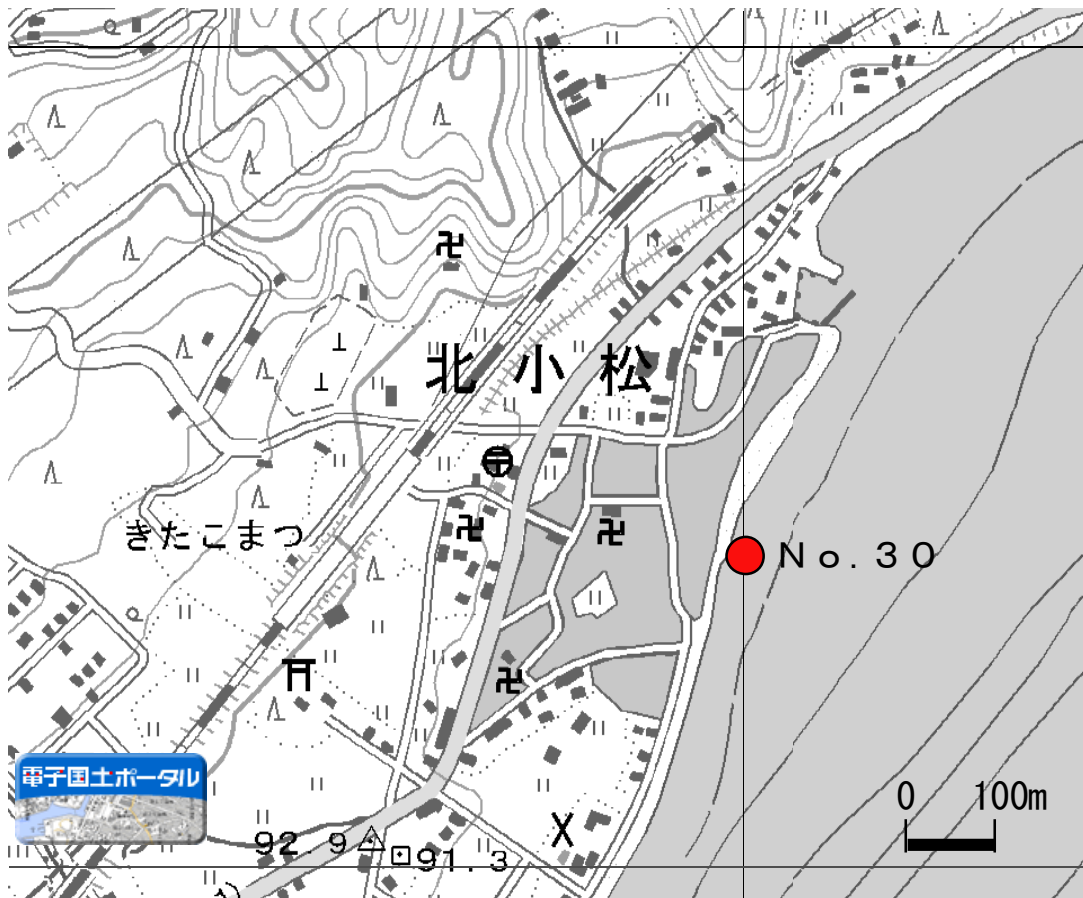
地点番号	確認日時	水温(°C)	測定時間	産卵床数		緯度(北緯)	経度(東経)
				オオクチバス	ブルーギル		
30	2011/8/29	31.8	11:40	-	11	35-15-11.3	135-58-30.2

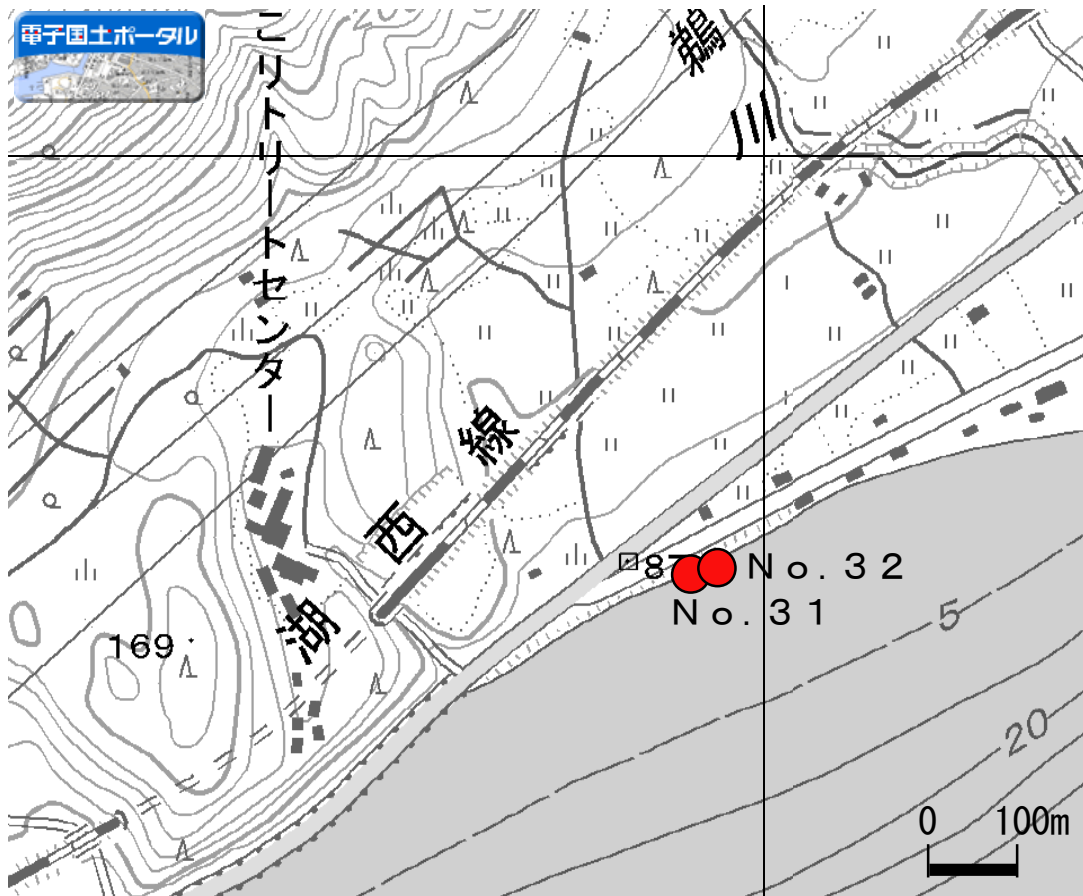
外来魚産卵床確認位置図(12)

地点 番号	確認日時	水温 (°C)	測定時間	産卵床数		緯度(北緯)	経度(東経)
				オオクチバス	ブルーギル		
31	2011/8/29	32.2	12:32	-	1	35-15-44.5	135-59-12.6
32	2011/7/15	32.1	11:42	-	53	35-15-44.6	135-59-13.1

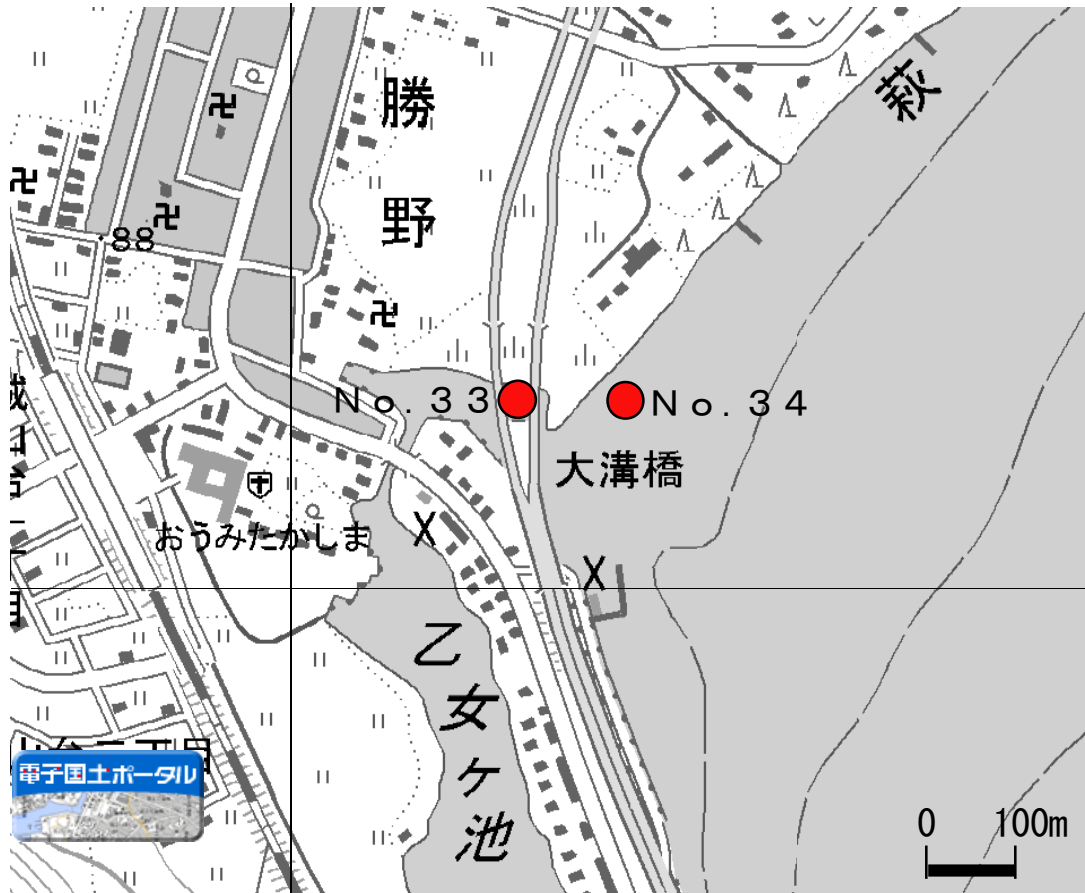
外来魚産卵床確認位置図(13)

地点番号	確認日時	水温(°C)	測定時間	産卵床数		緯度(北緯)	経度(東経)
				オオクチバス	ブルーギル		
33	2011/7/25	28.8	13:40	-	6	35-17-36.8	136-00-55.3
34	2011/7/26	28.1	10:50	-	73	35-17-36.8	136-01-00.0

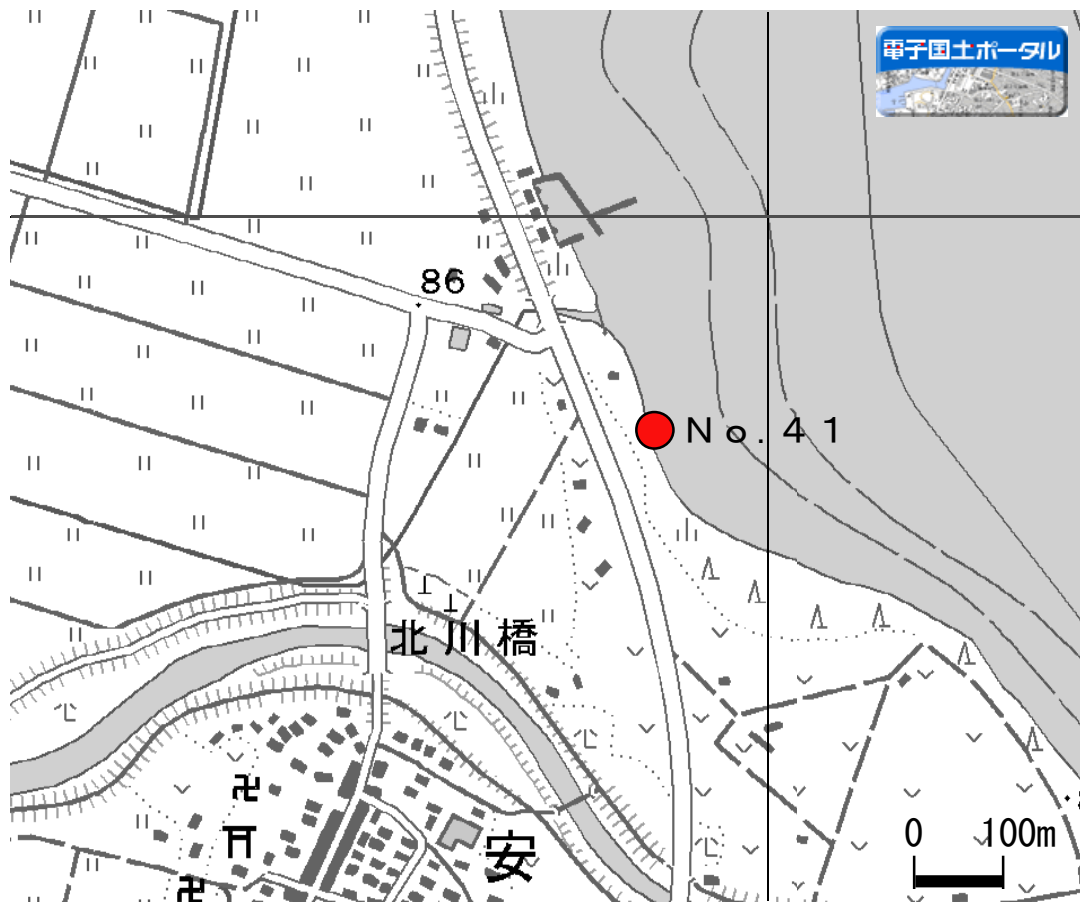
外来魚産卵床確認位置図(14)

地点 番号	確認日時	水温 (°C)	測定時間	産卵床数		緯度(北緯)	経度(東経)
				オオクチバス	ブルーギル		
41	2011/7/28	30.2	14:25	-	12	35-19-52.2	136-04-25.0

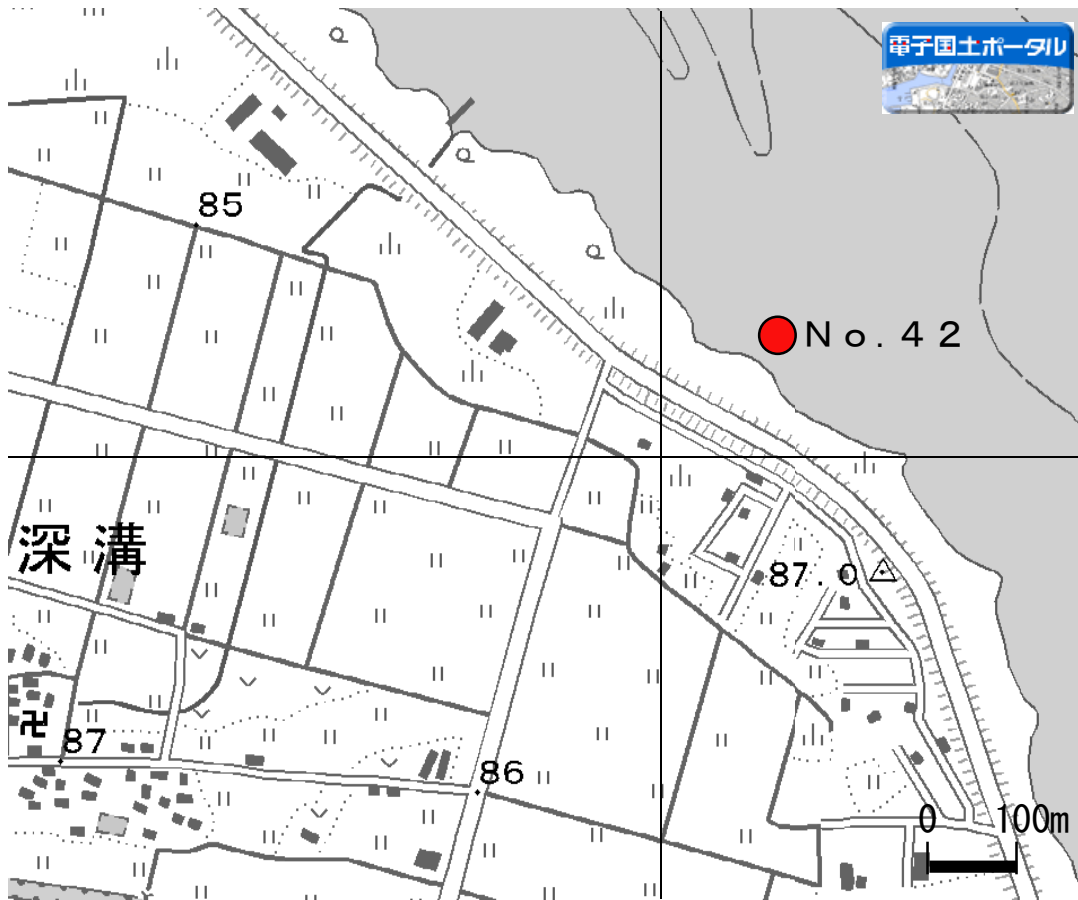
外来魚産卵床確認位置図(15)

地点番号	確認日時	水温(°C)	測定時間	産卵床数		緯度(北緯)	経度(東経)
				オオクチバス	ブルーギル		
42	2011/6/10	23.1	14:35	1	-	35-21-34.4	136-03-50.2
