# 不飲川 流域治水を考える会 (川づくり懇話会)

平成19年8月22日(水)

滋賀県湖東地域振興局 建設管理部河川砂防課

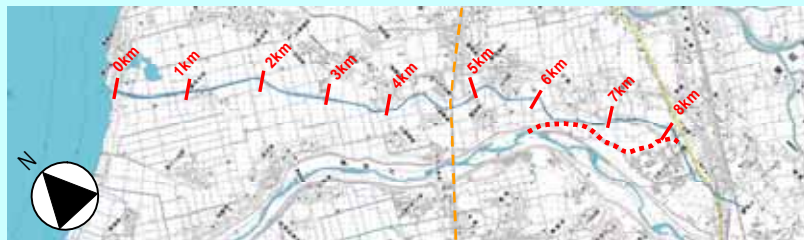
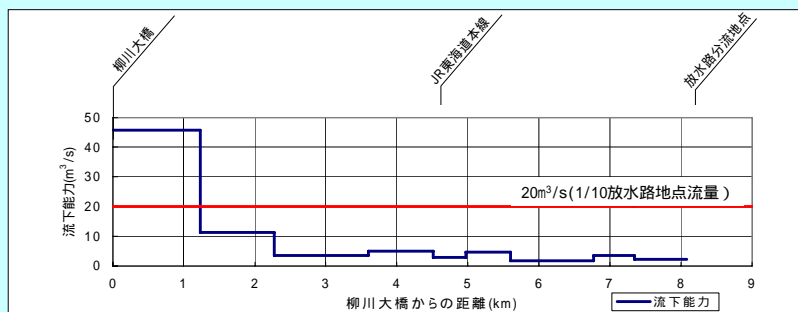
#### (2) 現況河道流下能力

出典:みずべみらい H13報告書

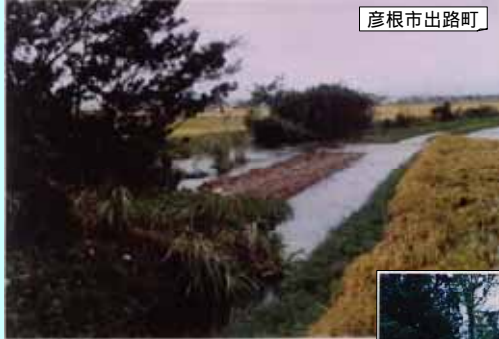
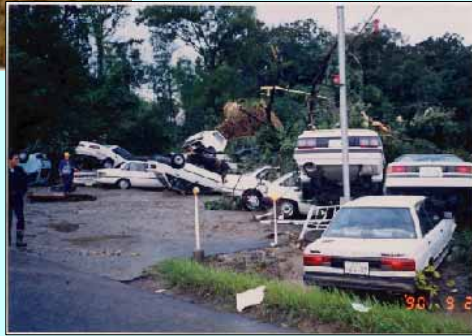
### (3) 洪水被害の状況(平成2年洪水)

彦根市出路町

不飲川の状況

愛知川の状況
