普及現地情報

獣害対策集落環境点検（湖南省菩提寺）の実施

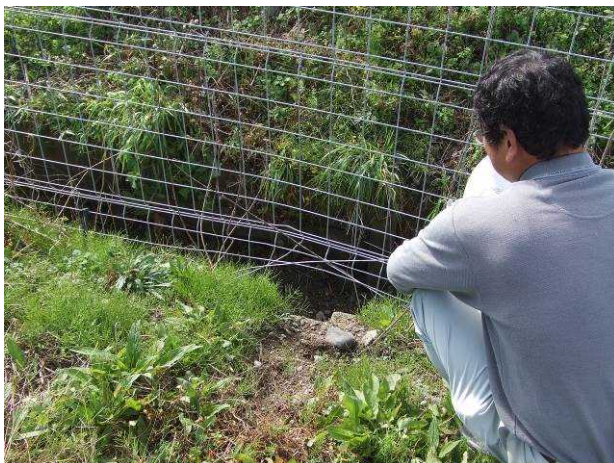
【イノシシ侵入箇所を確認】

点検の結果、①防護柵の下側を掘り上げてイノシシが侵入した痕跡が 11 カ所あったので、早急に補修を行うこと、②防護柵外側の河川敷の一部が草刈りできておらず、イノシシの隠れ場になっているので、地権者に草刈りを依頼すること、③高田砂川末端に一部防護柵が整備できていないところがあり、イノシシの侵入を許しているため、防護柵増設を検討することなどを確認できました。

防護柵の下を掘り返して侵入している箇所を 11 カ所確認し、補修方法を指導しました。

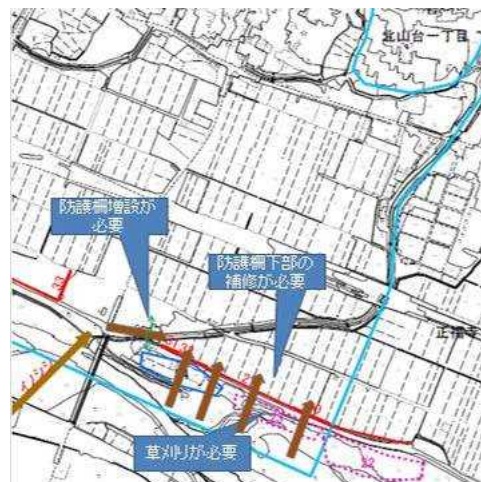
【点検結果のとりまとめ図】

点検結果を図面にまとめ、集落で対策を検討する際の材料にいただきました。
