魚が湧く水田の新たなかたち (排水路-水田間の落差の一時的解消)

上野 世司

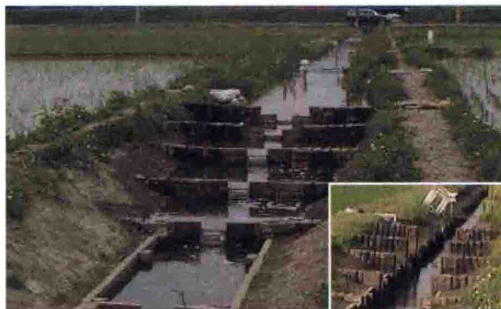
田植え時から中干し期までの間(必要に応じて)、堰によって排水路をほぼ満水状態に管理し、排水路-水田間の落差を解消する手法を試みた。実験施設(堰)は、近江町長沢および彦根市石寺の既設の農業支線排水路に設置した。堰は、複数連ねることにより階段型の魚道を構成し、また、堰板(止水板)の付け外しにより堰上げ水準を調整できる構造とした(図1)。

図1 近江町長沢. 枠内は堰板をはずした状態.

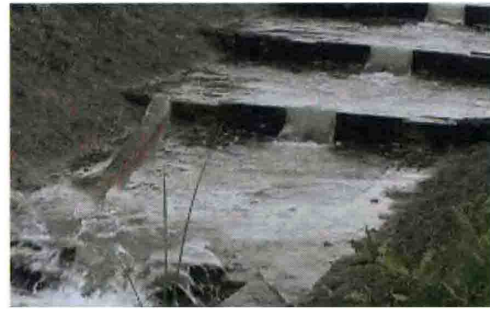
降雨により排水路にまとまった出水がみられると、ニゴロブナ、ギンブナ、コイ、タモロコ、ナマズ、ドジョウの各成魚が堰を遡上し(図2)、さらに、水田へも侵入した(図3)。これら魚種のうち、コイを除いて水田内で産卵(図4)およびふ化がみられた。また、排水路でふ化した仔魚(主としてフナ類)の水田への侵入もみられた。仔稚魚は、水田内で順調に成育し、中干し時までに多数の稚魚が水田から流下していった。

図2 堰を遡上するコイ.

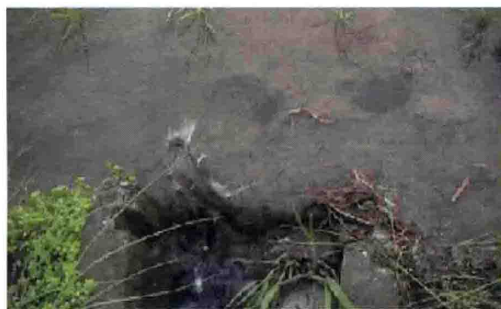
図3 既存の排水口から水田へ侵入するフナ.

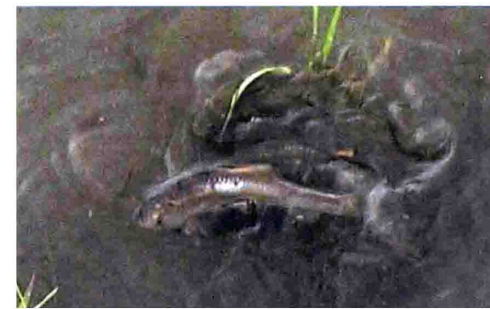
図4 水田内におけるタモロコの産卵.
