《旧RD最終処分場二次対策工事 工事情報 第187号 をお知らせいたします》

作成日：平成29年9月25日

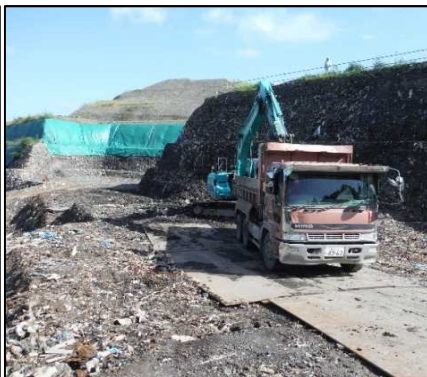
①-1 C・D・E工区掘削
E工区廃棄物土を掘削しています。

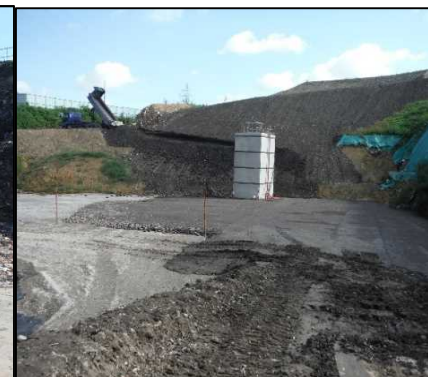
③ 選別土仮置・盛土工
B工区を埋め戻しています。

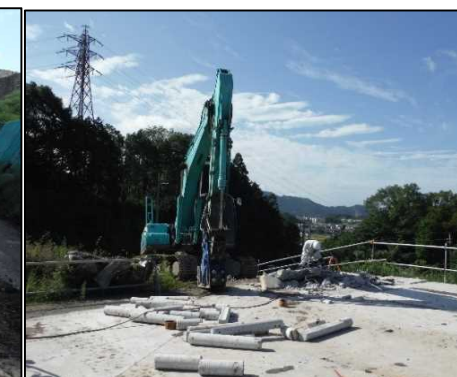
④ 構造物撤去工
ブレーカーで土間コンクリートを取り壊しています。

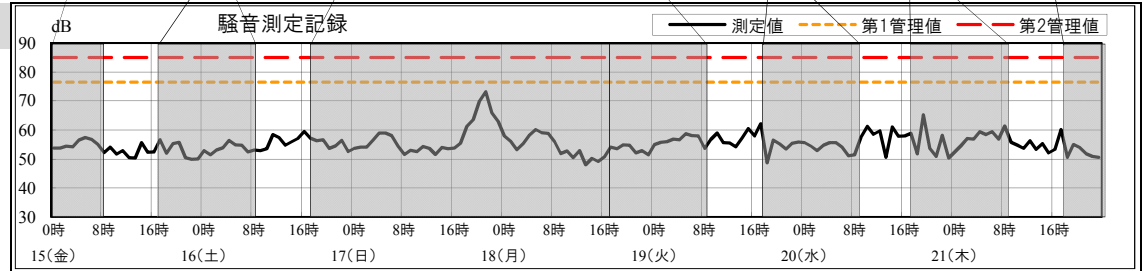
【騒音】

(特になし)

二次対策工事による周辺環境への影響を調査するために、旧RD最終処分場と隣接する住宅地との境界に計測器を設置し、「騒音・振動・粉じん・臭気」を連続自動計測しています。
各項目の1週間分の計測結果をグラフにしました。
※網掛け部は休工の時間帯(休日および夜間)です。
