《旧RD最終処分場二次対策工事 工事情報 第21号 をお知らせいたします》

作成日：平成26年7月8日

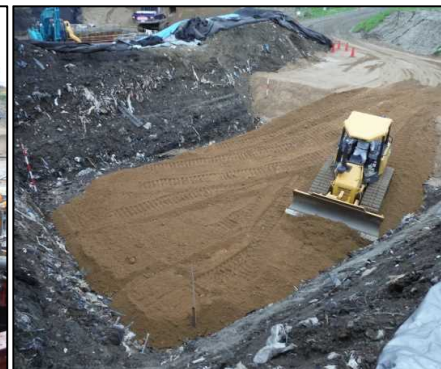
①有害物掘削除去工

B区画掘削後の埋戻し状況です。

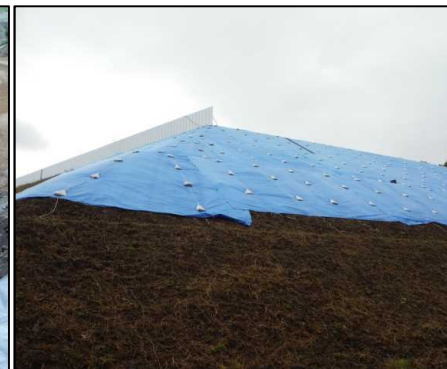
③仮設備工

仮キャッピング工のブルーシートを設置しています。
