3-2. 安全・安心 ~安全で誰もが安心して暮らせる地域づくりのために~

3-2-1. 浸水対策

3-2-2. 不明水対策

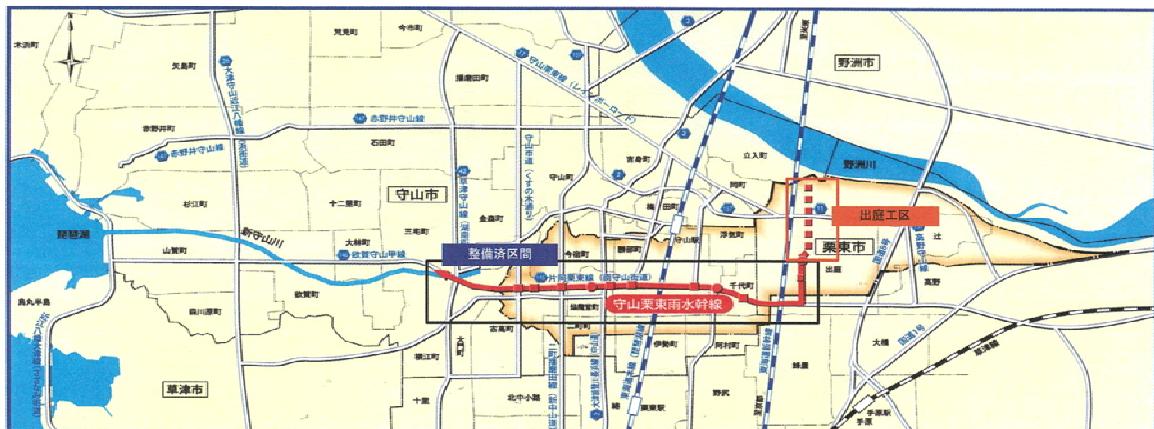
■ 管渠平面図

守山市および栗東市にまたがる浸水被害が発生している区域で、両市の公共下水道事業と連携を図りながら、県の流域下水道事業として「守山栗東雨水幹線」の整備を行っています。

平成 27 年度末現在、雨水幹線の全体計画約 4.8km のうち 3.8km が完成しています。

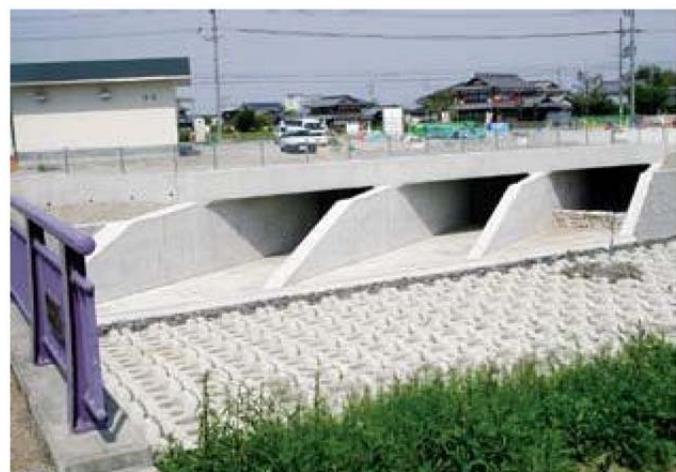
図 3-2-9. 守山栗東雨水幹線（新守山川放流部）

守山栗東雨水幹線は、全体計画約4.8km のうち約3.8km が完成しています。平成31年度の完成を目指し、平成29年度より出庭工区に着手し、平成31年度までに守山栗東雨水幹線全線の整備を完了する予定です。

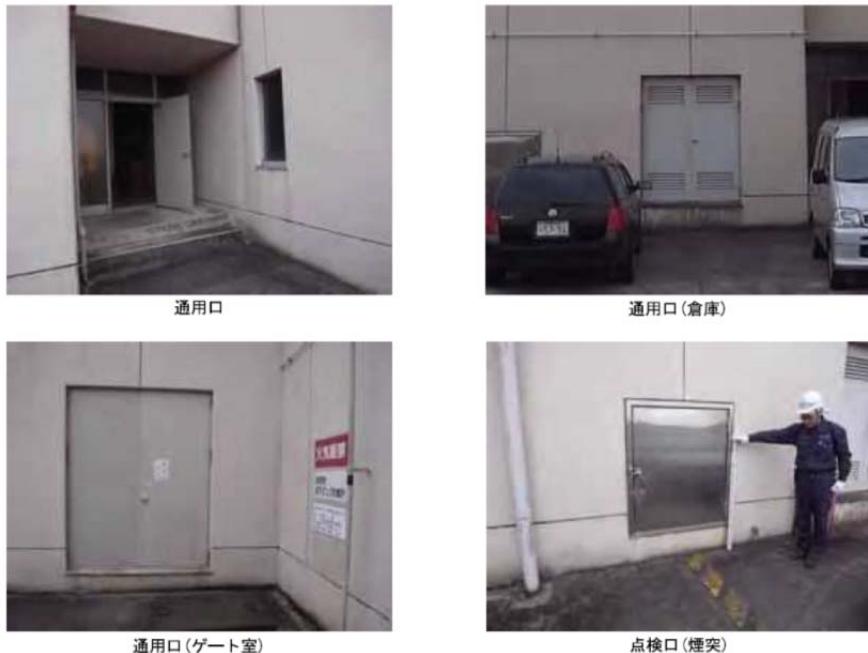
図 3-2-10. 守山ポンプ場における建屋開口等の調査状況

各処理区の中継ポンプ場では、平成27年度より想定される浸水被害に対する耐水化計画の策定に取り組んでおり、必要な浸水防水対策を実施します。

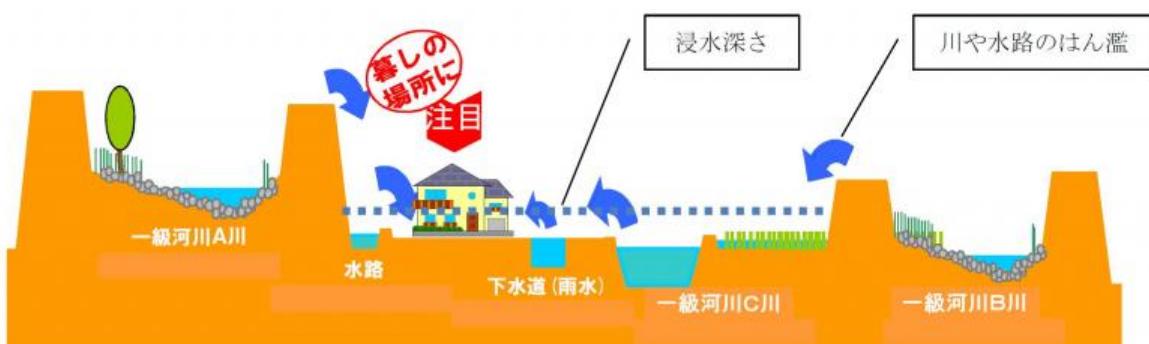
図 3-2-11. 内水を含む地先の安全度マップのイメージ

内水ハザードマップは、万一の災害に備え、避難場所や避難経路、予測される被害、緊急連絡先、災害時の心得などを書き込んだ地図であり、浸水被害が発生した場合の被害軽減対策として非常に有効です。県では内水を含む地先の安全度マップとして、市町単位の浸水深図や、流体力図、被害発生確率図を公表しています。市町でも、この地先の安全度マップを活用する等により、内水ハザードマップを作成・公表し、住民の浸水対策に関する意識向上や備えの充実を促進します。

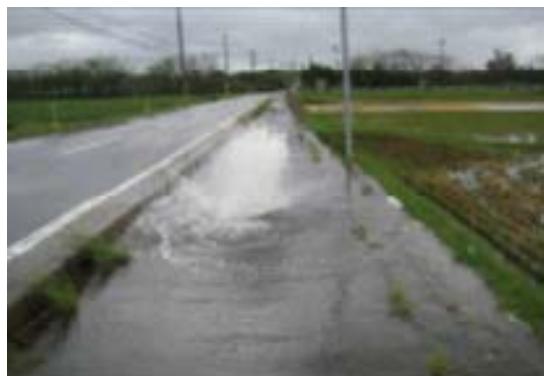
図 3-2-14. H25 台風 18 号時の雨量図 (9/15~16) と浸水状況

全国で初めて特別警報が発令された平成 25 年（2013 年）9 月 15 日から 16 日未明にかけての、台風第 18 号では 2 日間で総雨量約 600 ミリに上る経験したことのない集中豪雨が滋賀県を襲い、県内各地に大きな爪痕を残しました。県、市町の下水道施設においても、大量の雨水（これを一般に不明水²⁰⁾（雨天時侵入水）という。）が下水道の汚水管に流れ込んだ結果、ポンプ場の浸水被害、マンホールからの溢水など下水道施設に大きな被害が発生しました。

マンホールからの汚水の溢水

安土ポンプ場の浸水

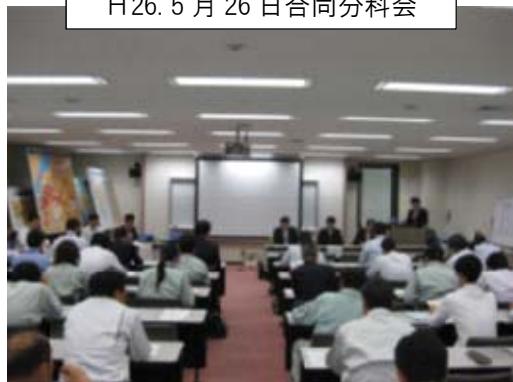
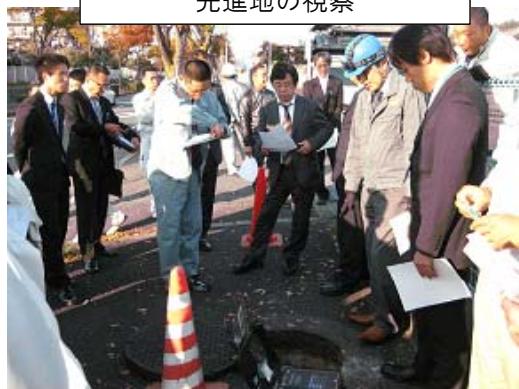
図3-2-15. 不明水対策検討会での活動状況

不明水発生個所絞り込み調査の準備

台風第18号による被害を受けて、今後の被害の軽減・防止のために県、市町で構成する「下水道不明水対策検討会」を組織し、発生源対策と被害軽減対策、ハード対策とソフト対策の観点から4つのテーマで検討を進めています。

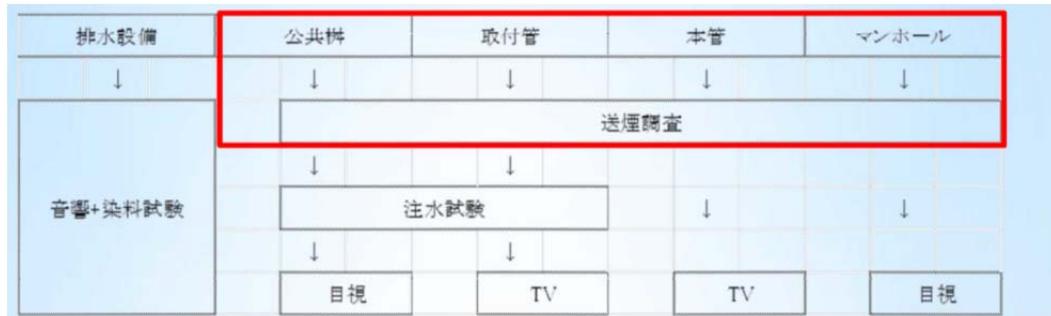
図 3-2-18. 不明水発生箇所を把握するための調査フロー

注) 赤枠の送煙調査と注水試験と合わせて目視・TV カメラ調査により不明水発生箇所を特定する。

発生源対策は、発生箇所を調査して不明水の流入箇所を特定した後に対策を実施しています。

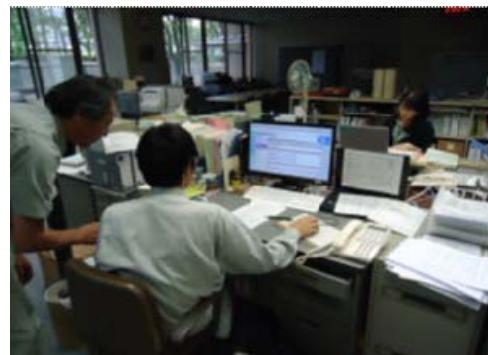
図 3-2-22. 情報共有に関する訓練

下水道不明水対策検討会の中で、情報共有訓練を実施しながら、情報共有体制について検討し、必要に応じて見直します。
