旧アール・ディエンジニアリング最終処分場周辺環境影響調査の結果について

栗東市小野の旧アール・ディエンジニアリング最終処分場(以下「旧処分場」という。)について、平成28年11月28日および12月7日に実施しました旧処分場跡地の周辺環境影響調査(地下水等調査)の分析結果がまとまりましたのでお知らせいたします。

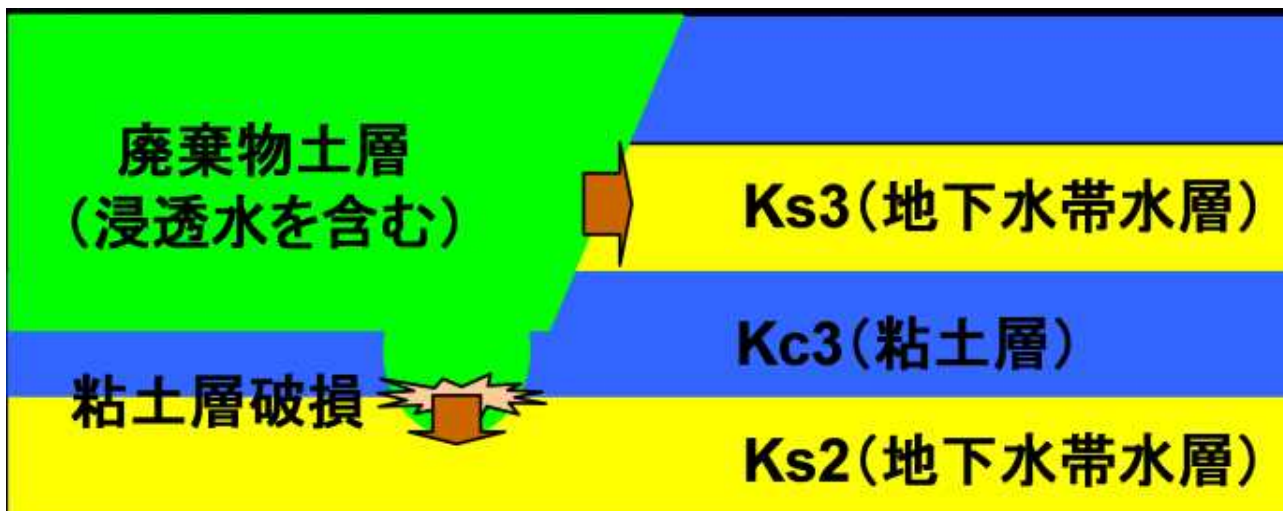
(※2)浸透水のKs3層地下水およびKs2層地下水への汚染移流拡散状況の概念図

- 【Ks3層地下水】側面で廃棄物土層と接していることにより、廃棄物土層の浸透水が地下水に移流拡散していると考えられます。
- 【Ks2層地下水】底面粘土層が破損している箇所ので廃棄物土層と接していることにより、浸透水が地下水に移流拡散していると考えられます。
