## 1. 鉛直遮水工(TRD)端部の施工位置の変更について

## 2. B工区止水矢板工の工法変更について

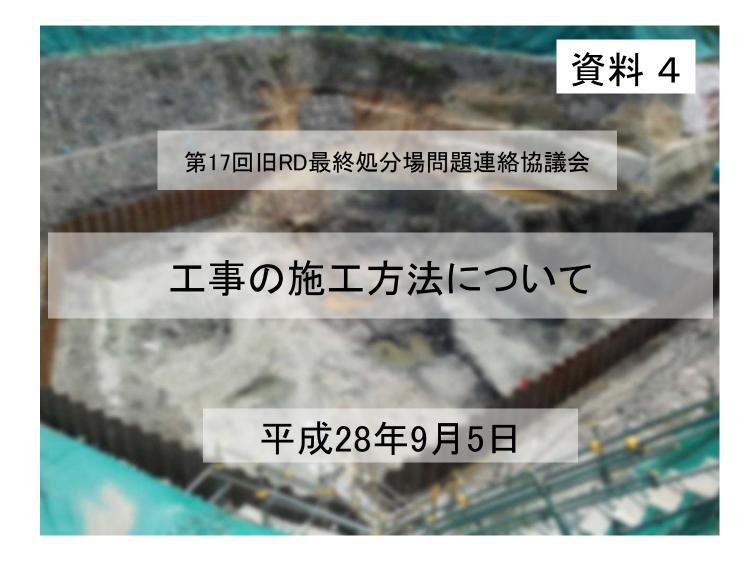
- ・平成26年度に鉛直遮水工(TRD)端部の折れ位置で試掘およびボーリング調査を 行ったところ、廃棄物層が想定よりも深く存在することが確認され、TRDの施工が困難 であったため工事を中断していた。
- ・今回、約10m西側の位置で試掘を行ったところ、廃棄物は確認されなかった。
- ・今後、今回の試掘箇所の下部に廃棄物が存在しないことをボーリング調査で確認したうえで、鉛直遮水工(TRD)の端部を図中の(変更)位置まで延伸する計画である。

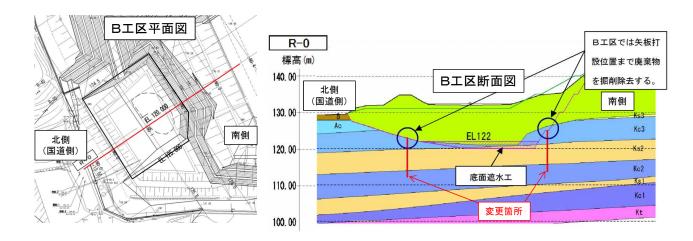
- •1.で記載した通り、B工区に近接する鉛直遮水工を再開する見込みとなった。
- ・B工区については、掘削時に鋼矢板で止水を行う計画であったが、当工区は矢板打設位置まで廃棄物土を掘削除去する計画であるため、TRD工法での施工が可能である。
- ・そこで鉛直遮水工の施工機械を転用して施工を行うことで工期短縮などが可能となるため、TRD工法に施工方法を変更する。
- ・万一、TRD工法での施工が困難な場合には、当初通り、止水矢板工を行う。
