土砂災害警戒区域・土砂災害特別警戒区域 位置図

自然現象の種類	急傾斜地の崩壊
区域番号	-8814
区域名	熊野本1
所在地	高島市新旭町熊野本

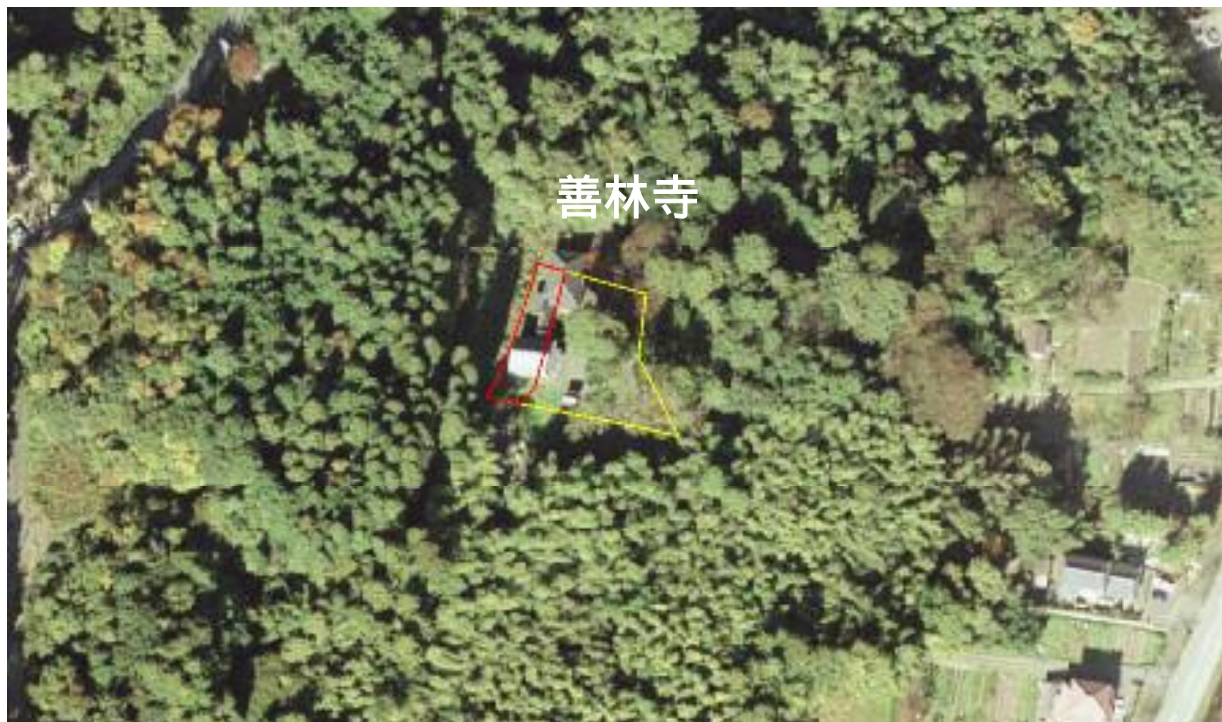
土砂災害警戒区域

土砂災害特別警戒区域	土石等の(移動)高さが1m以下の場合、 土石等の移動による力が100kN/m <sup>2</sup> を超える区域

土石等の堆積の高さが3mを超える区域

それ以外の区域
