土砂災害警戒区域・土砂災害特別警戒区域 区域図

自然現象の種類	急傾斜地の崩壊
箇所番号	II-8814
箇所名	平良(5)
所在地	滋賀県高島市朽木平良

# 土砂災害警戒区域等設定図(オルソ画像)

# 土砂災害警戒区域等設定図

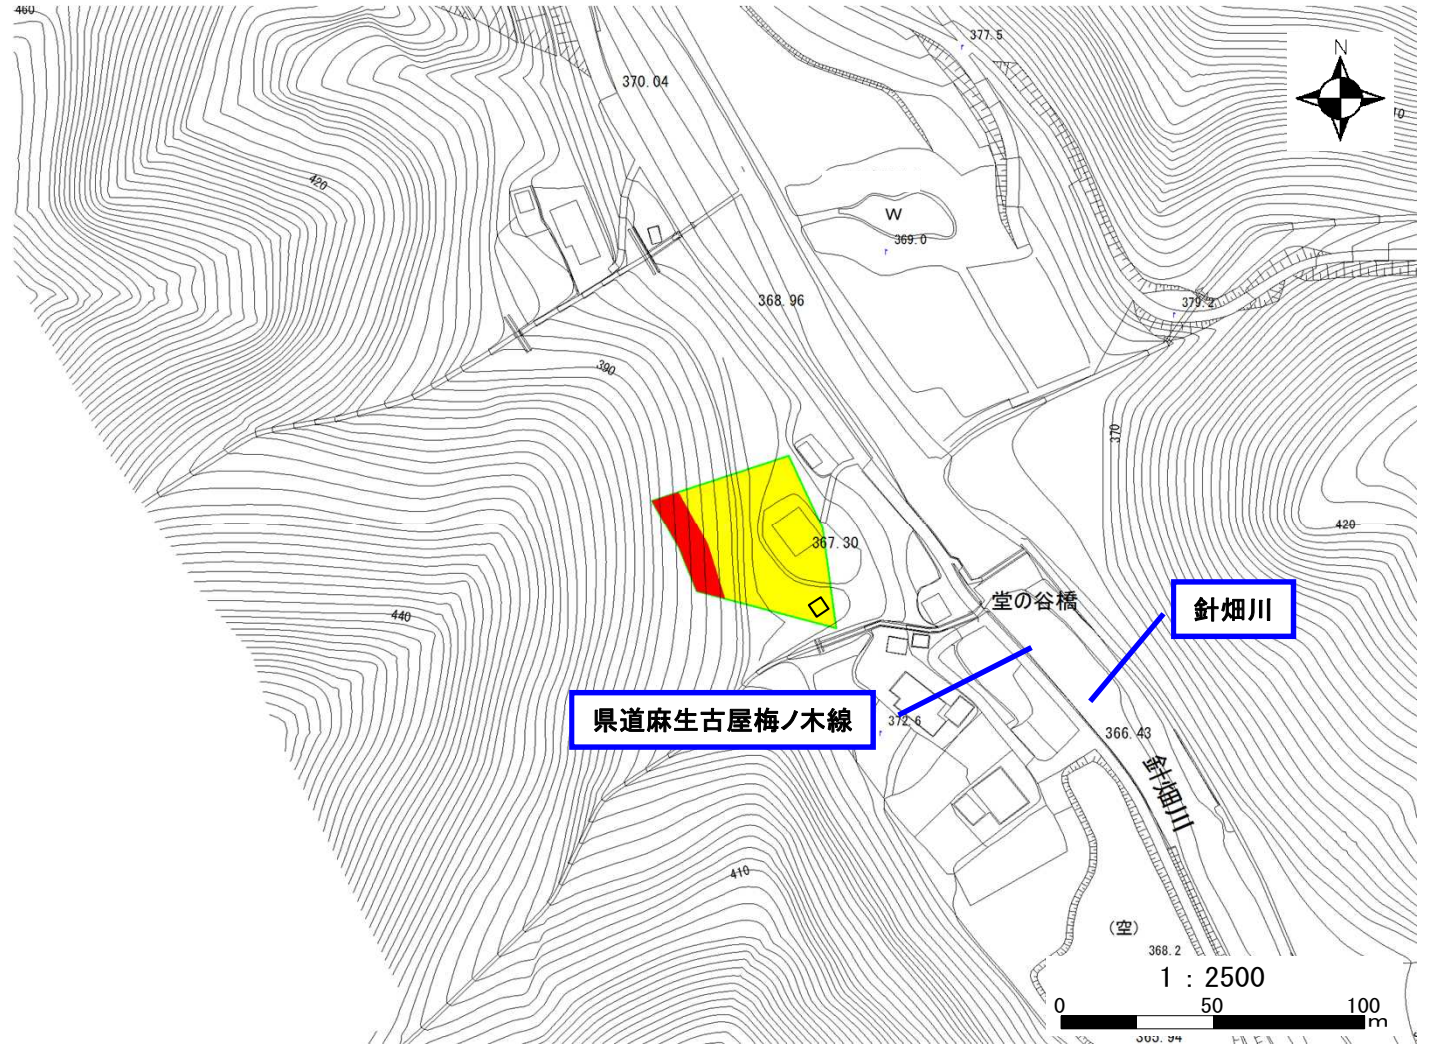
土砂災害警戒区域	
土砂災害特別警戒区域

○ この区域図は、空中写真測量による地形図に、実測による区域図を投影したものであり、一部異なって見える場合があります。詳しくは、土木事務所にお尋ねください。

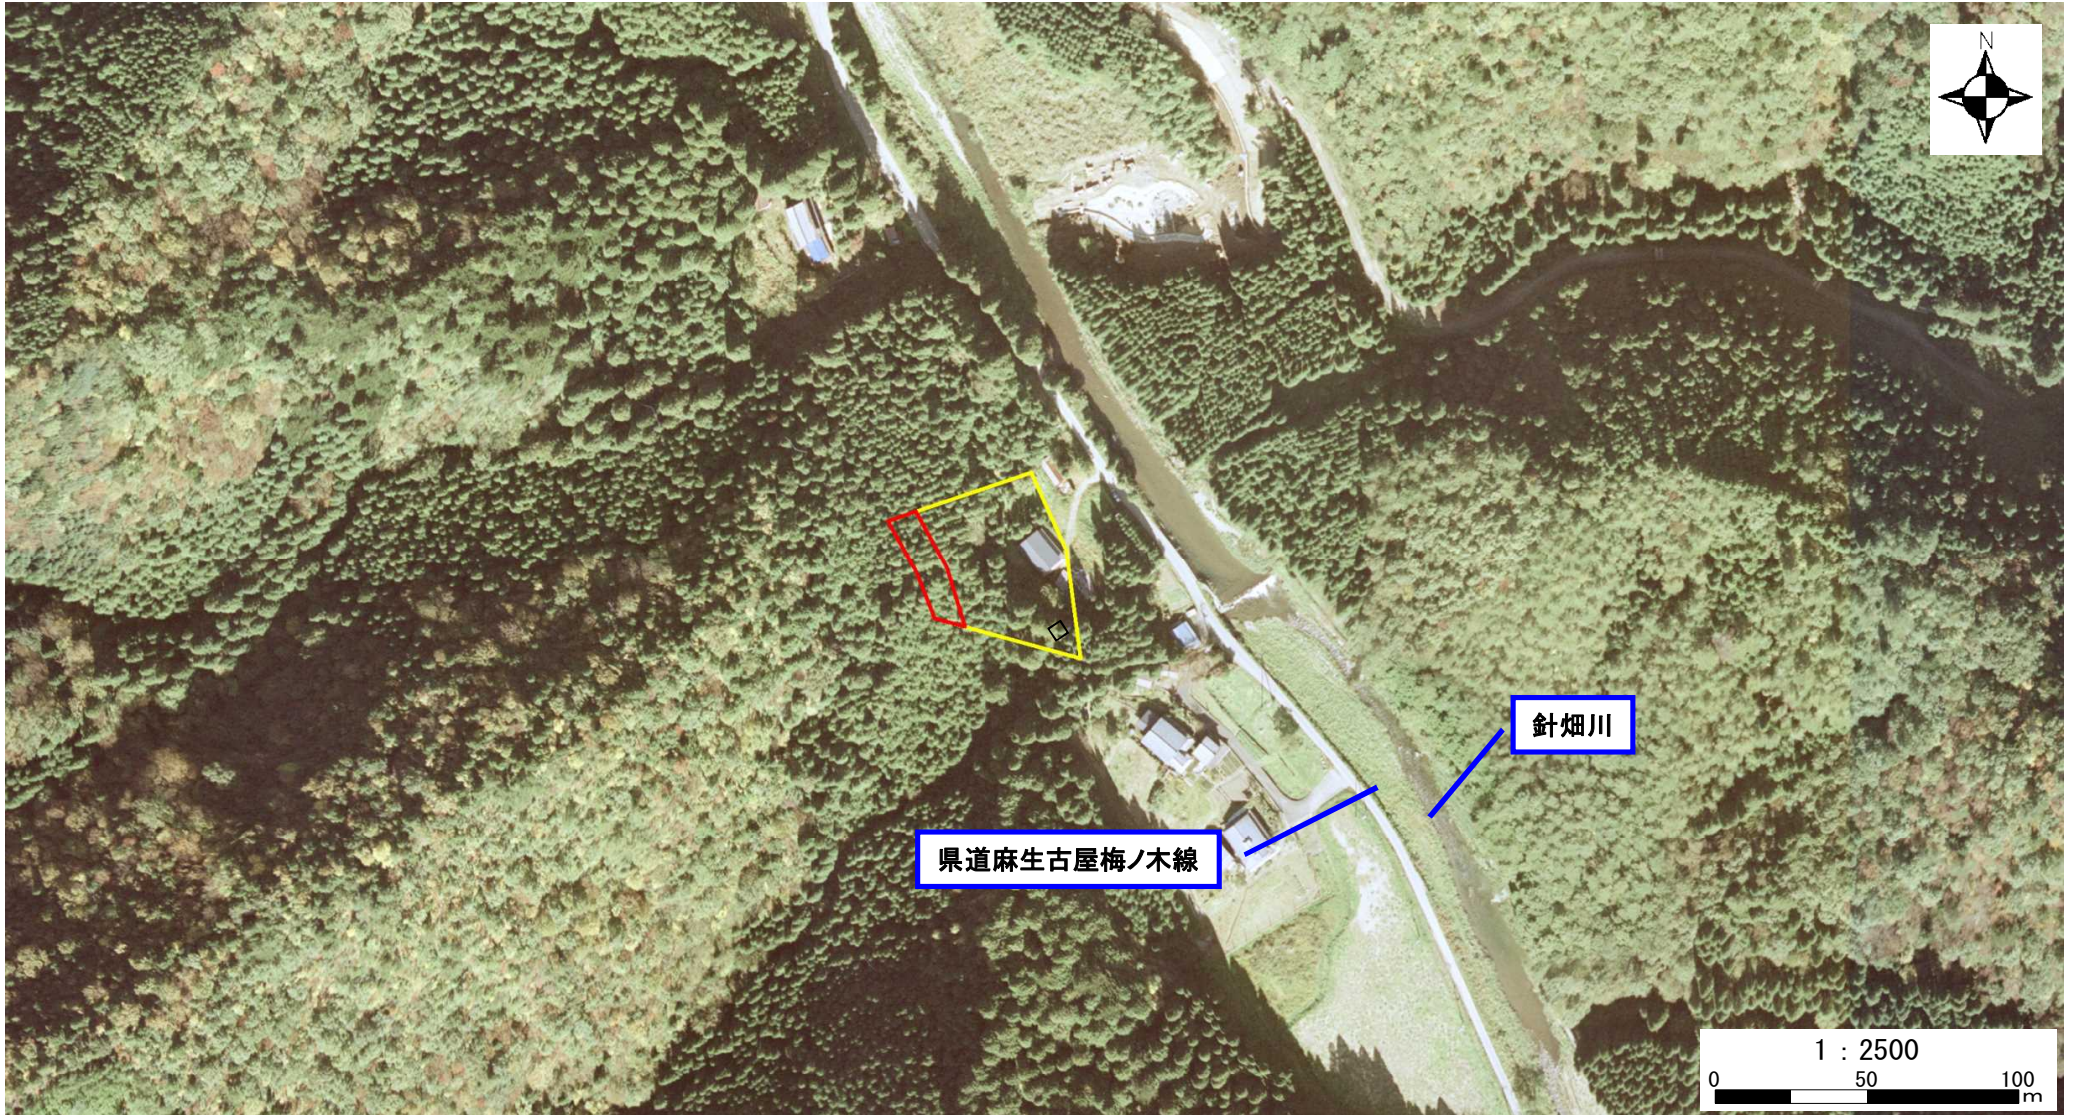
箇所番号

II-8814

箇所名

平良(5)

所在地

滋賀県高島市朽木平良

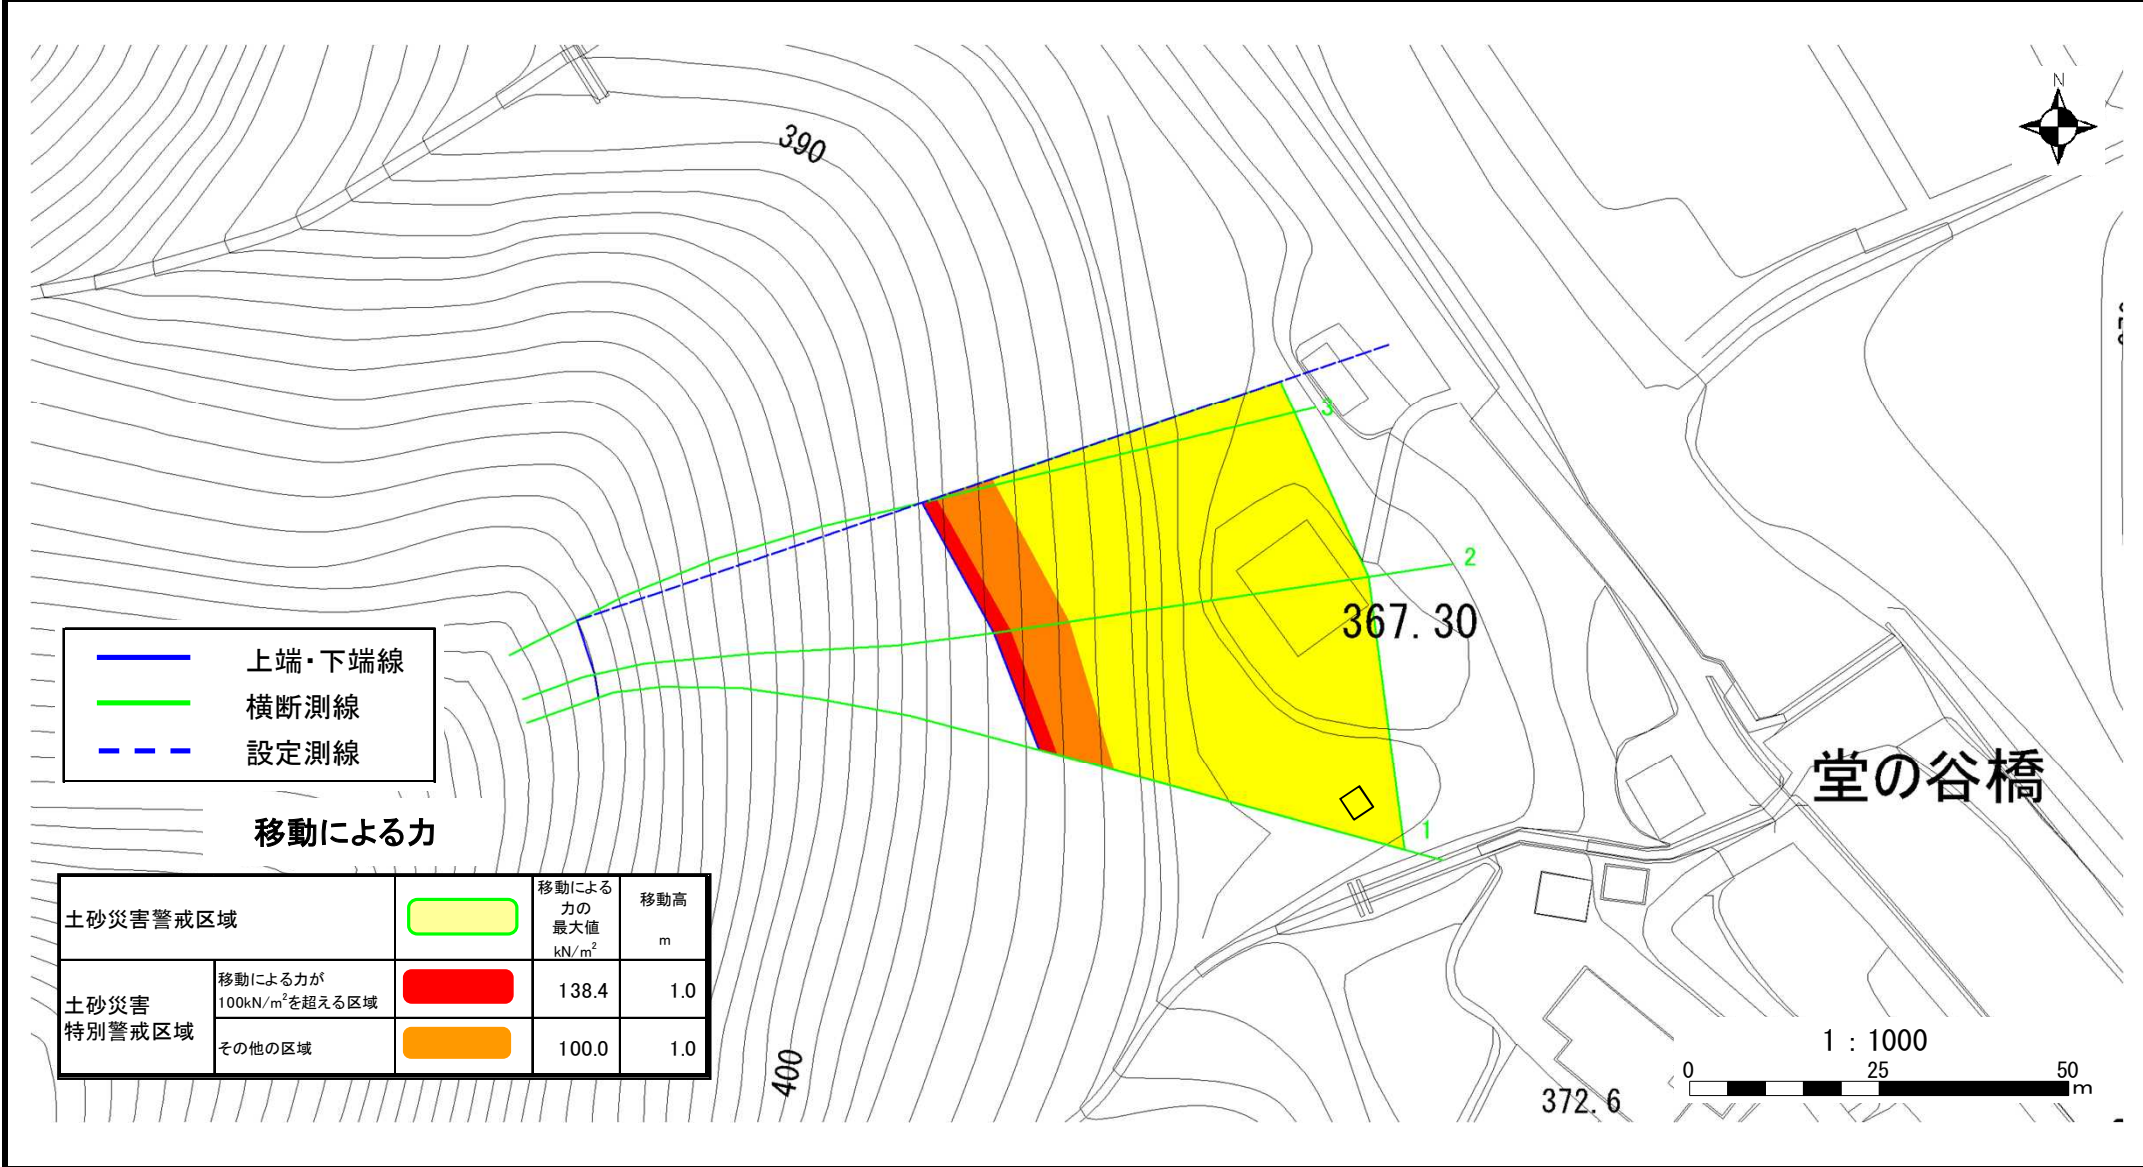
- 上端・下端線
- 横断測線
- - - 設定測線

### 移動による力

土砂災害警戒区域			移動による力の最大値 kN/m <sup>2</sup>	移動高 m
土砂災害特別警戒区域	移動による力が100kN/m <sup>2</sup> を超える区域		138.4	1.0
	その他の区域		100.0	1.0

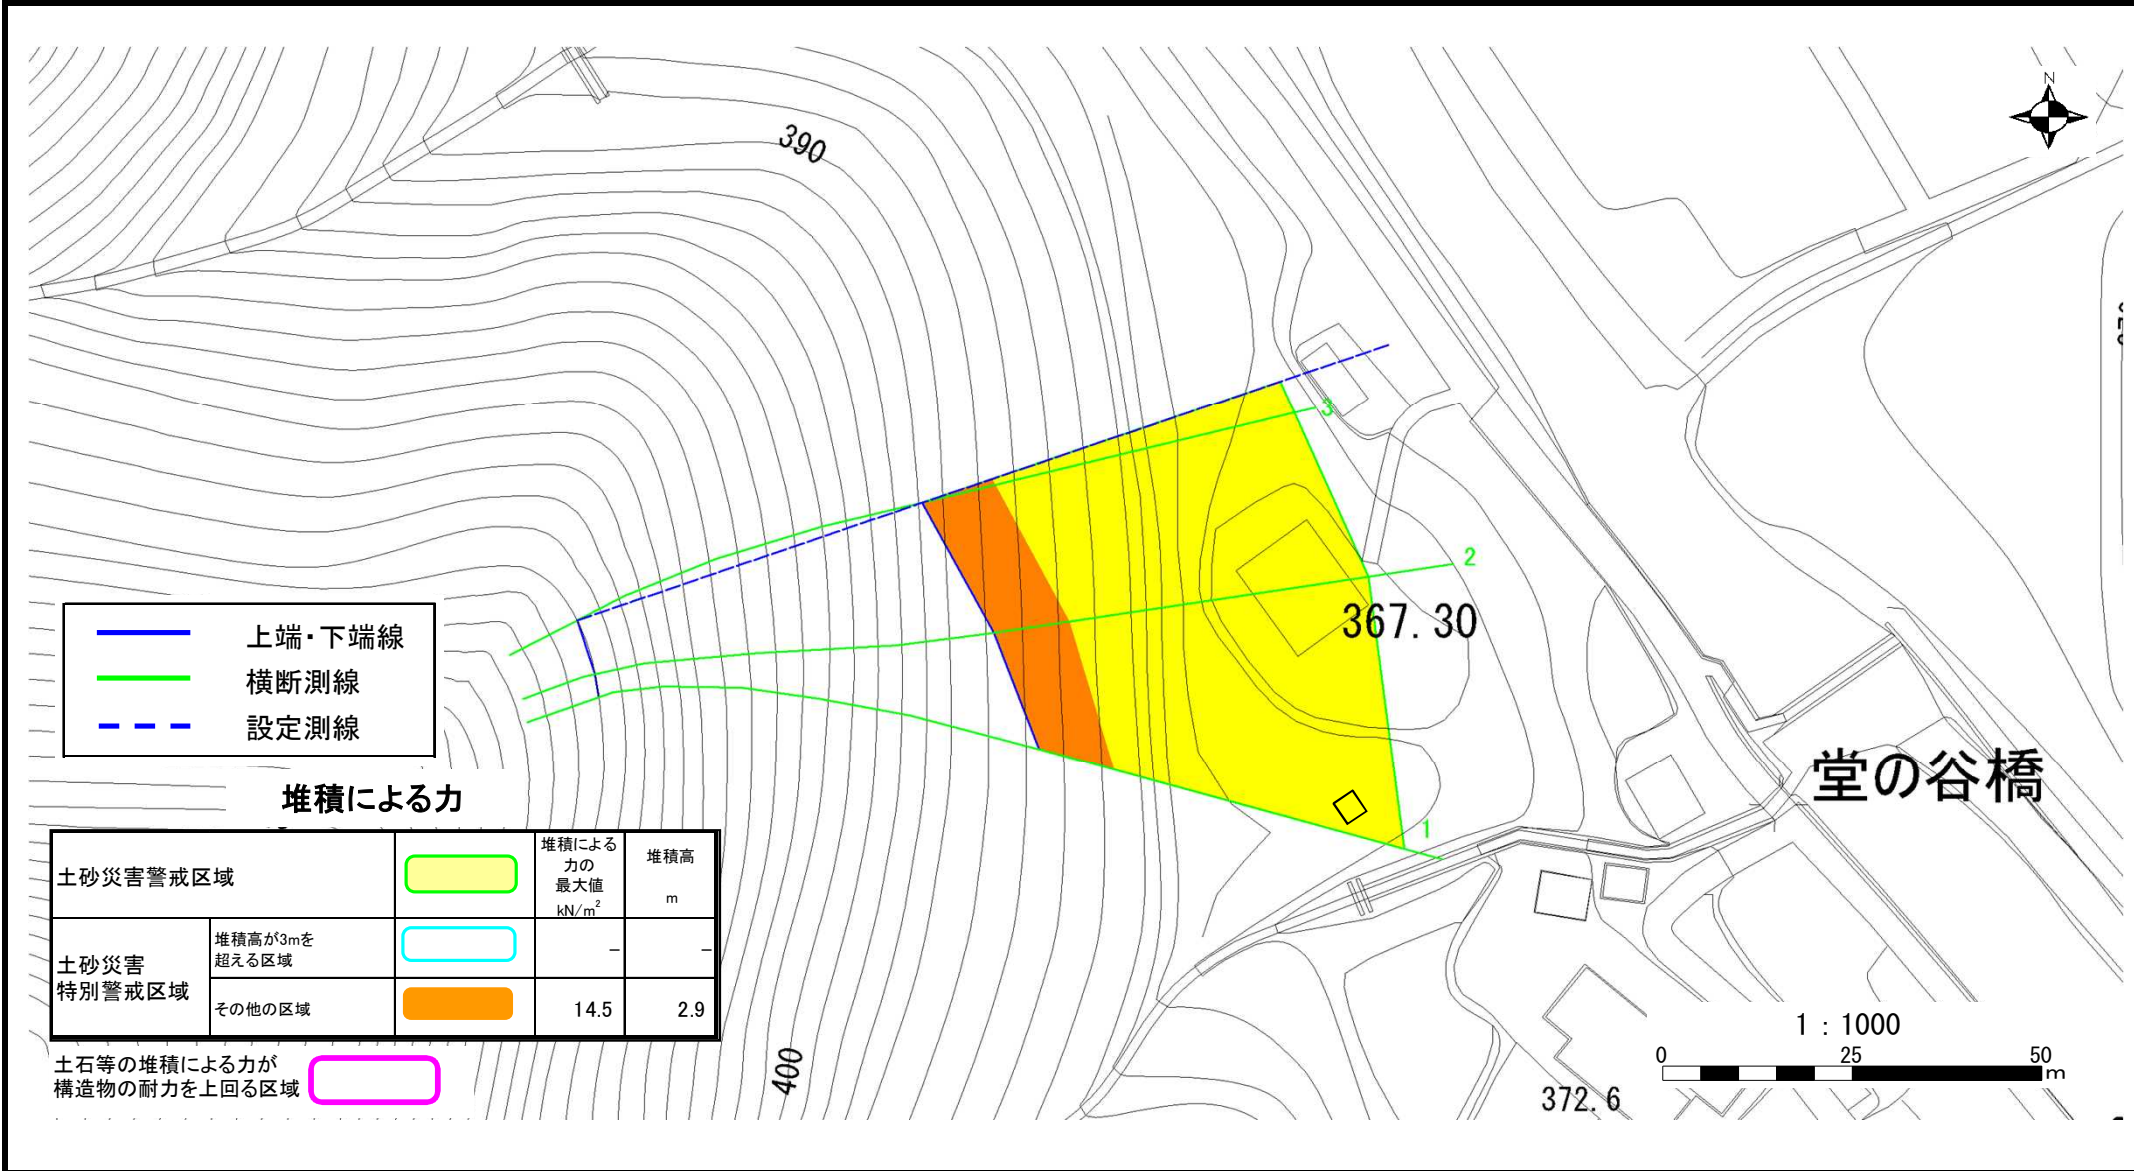
# 土砂災害警戒区域等設定図

- 上端・下端線
- 横断測線
- - - 設定測線

### 堆積による力

土砂災害警戒区域		堆積による力の最大値 kN/m <sup>2</sup>	堆積高 m
土砂災害特別警戒区域	堆積高が3mを超える区域	-	-
	その他の区域	14.5	2.9

土石等の堆積による力が構造物の耐力を上回る区域
