土砂災害警戒区域・土砂災害特別警戒区域 区域図

自然現象の種類	急傾斜地の崩壊
箇所番号	I-8765
箇所名	地子原(6)
所在地	滋賀県高島市朽木地子原

# 土砂災害警戒区域等設定図(オルソ画像)

# 土砂災害警戒区域等設定図

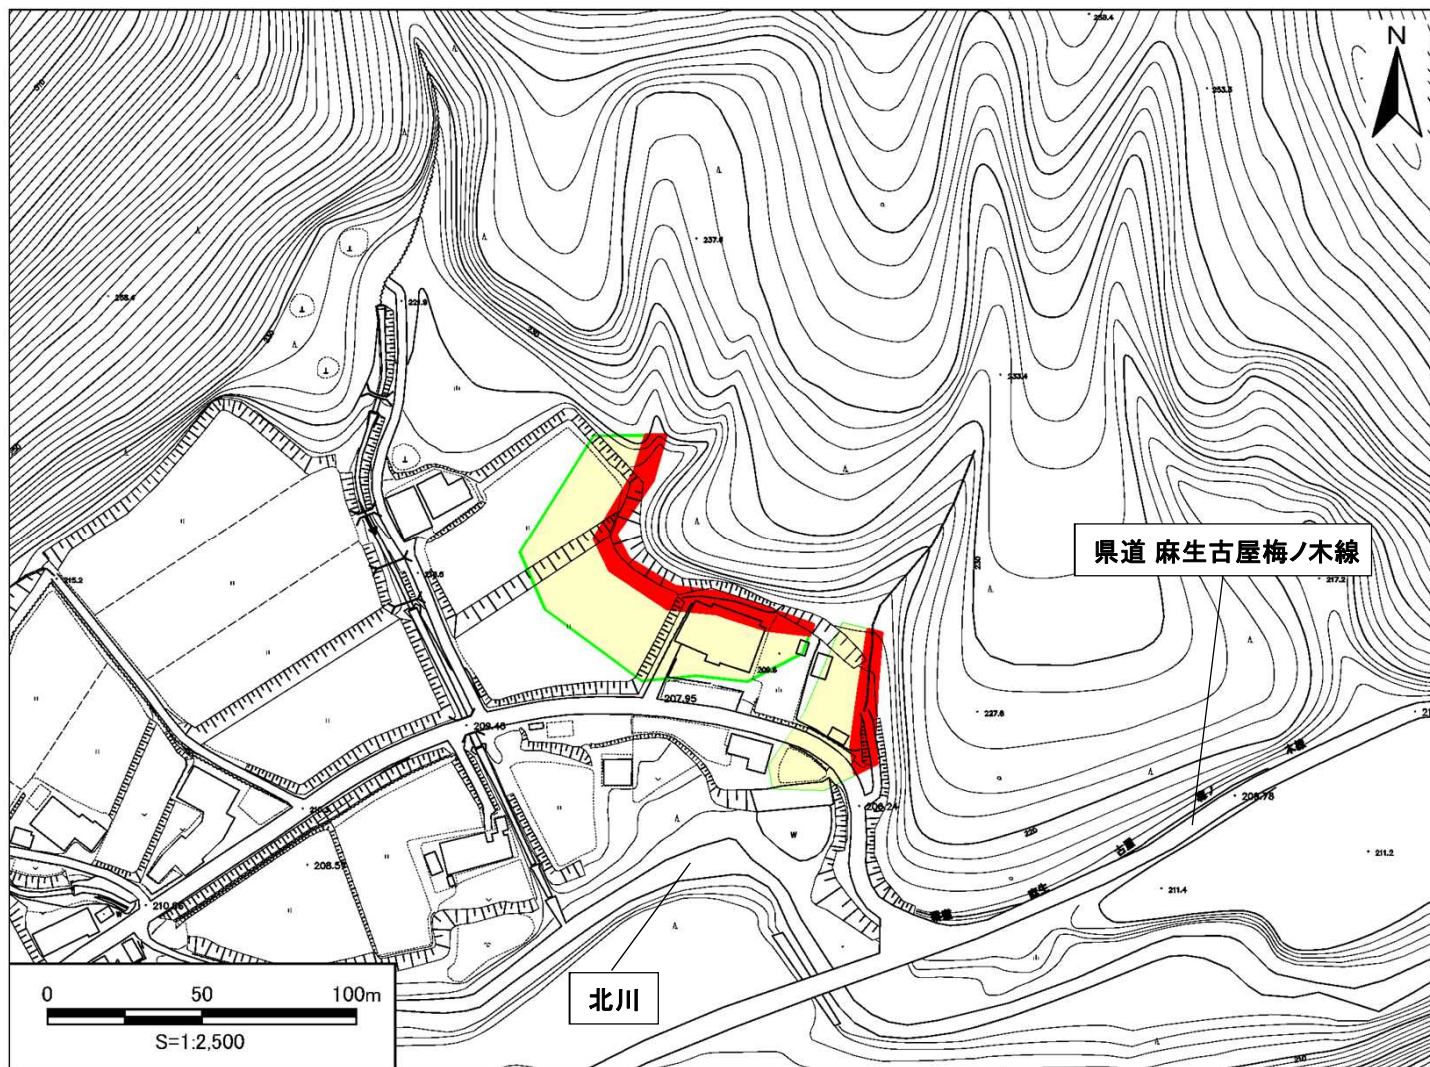
土砂災害警戒区域	
土砂災害特別警戒区域

○ この区域図は、空中写真測量による地形図に、実測による区域図を投影したものであり、一部異なって見える場合があります。詳しくは、土木事務所にお尋ねください。

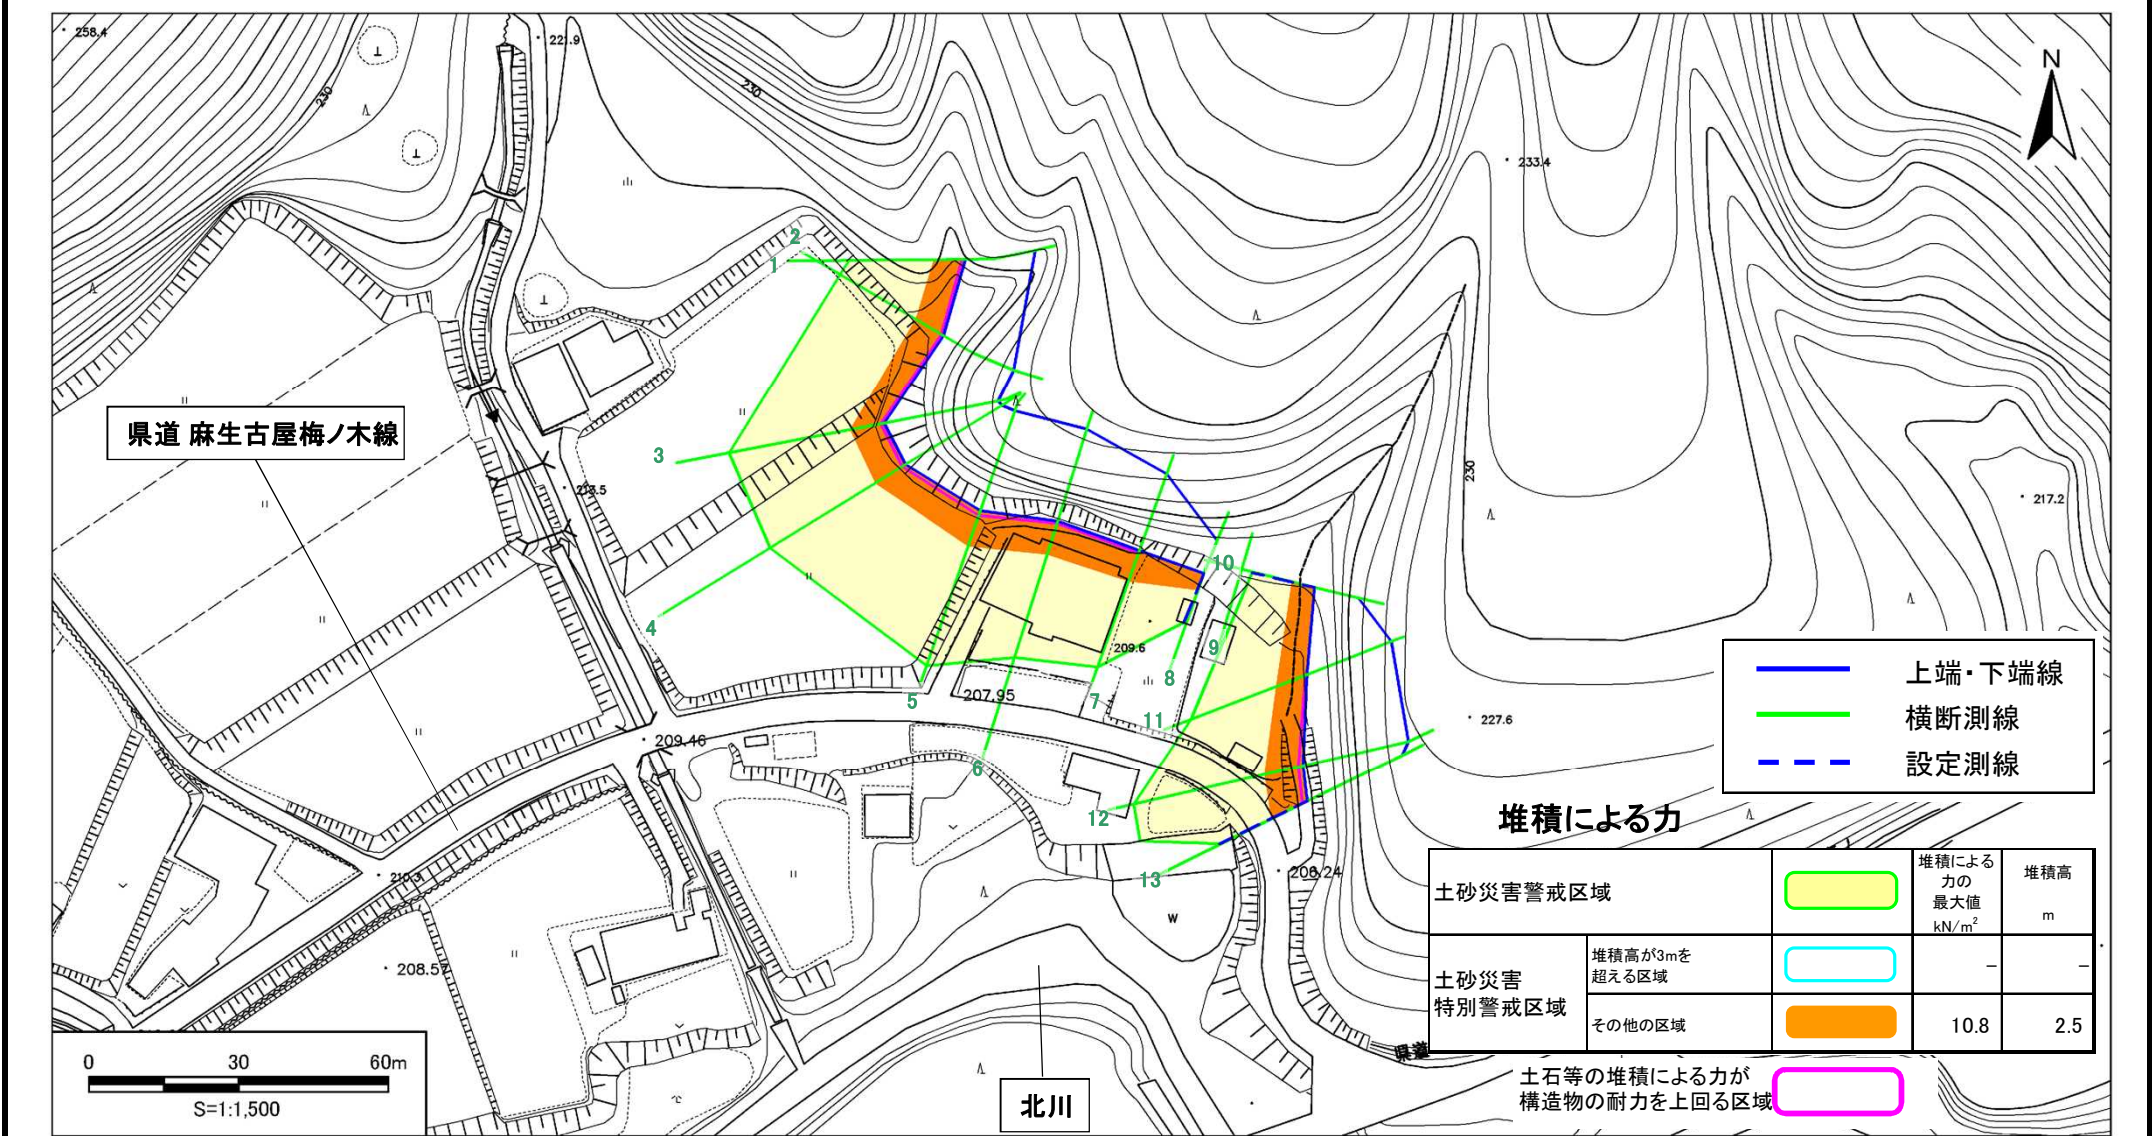
# 土砂災害警戒区域等設定図

上端・下端線
	横断測線
	設定測線

土砂災害警戒区域		堆積による力の最大値 kN/m <sup>2</sup>	堆積高 m
土砂災害特別警戒区域	堆積高が3mを超える区域	-	-
	その他の区域	10.8	2.5

土石等の堆積による力が構造物の耐力を上回る区域
