告示年月日	平成 30年 3月 9日
告示番号	滋賀県告示第 73号

告示年月日	平成 30年 3月 9日
告示番号	滋賀県告示第 71号

土砂災害警戒区域・土砂災害特別警戒区域 区域図

自然現象の種類	急傾斜地の崩壊
箇所番号	I-8767
箇所名	地子原(7)
所在地	滋賀県高島市朽木地子原

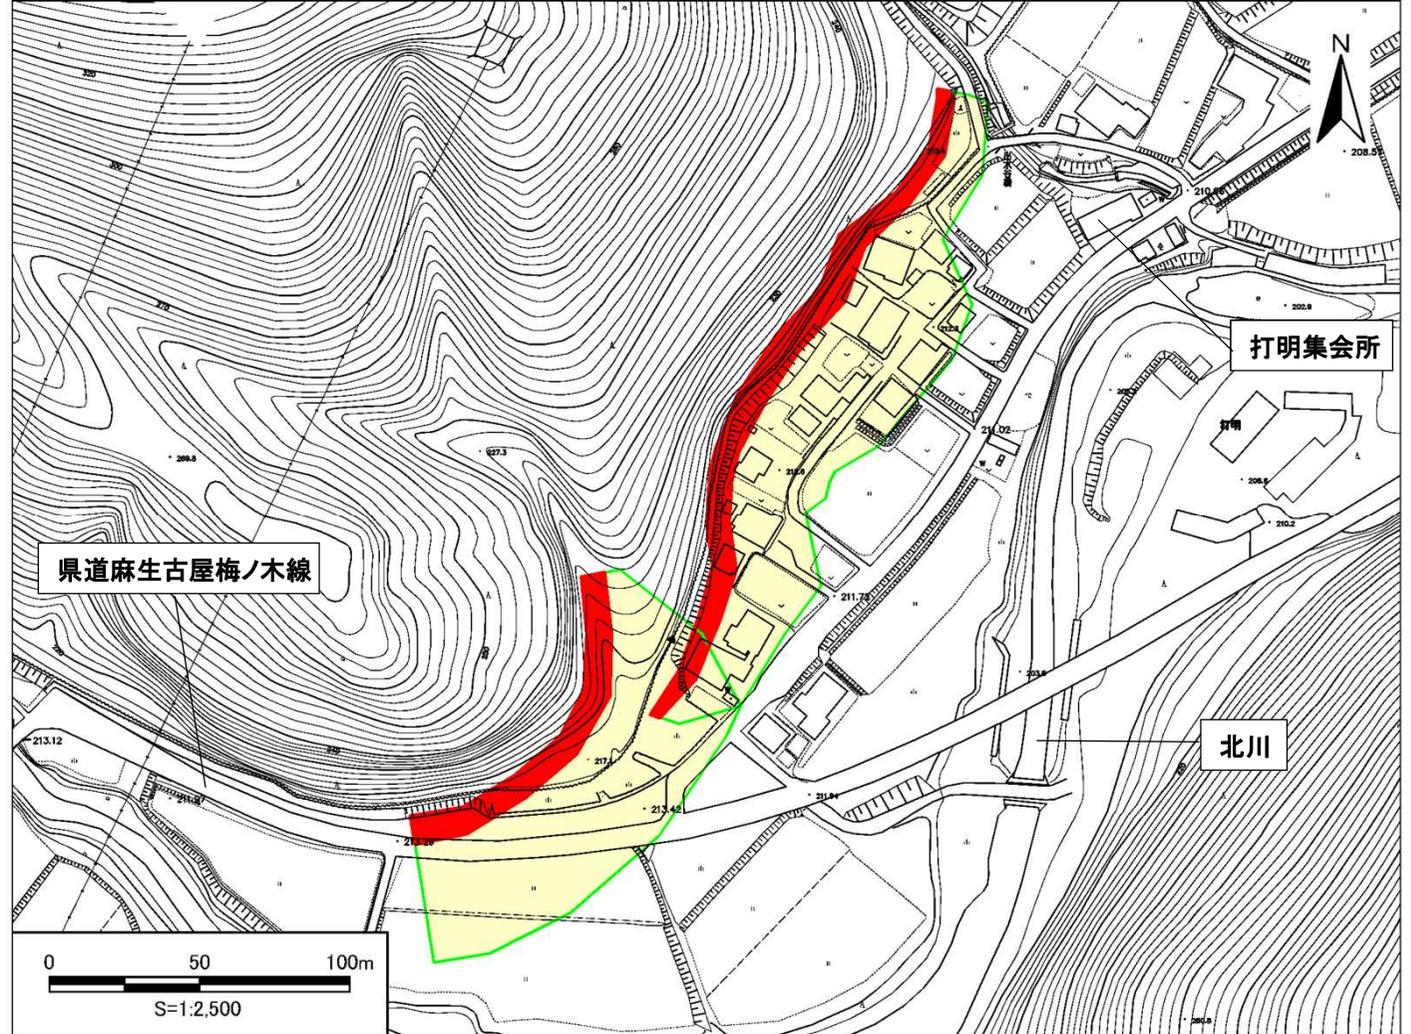
土砂災害警戒区域	
土砂災害特別警戒区域

○ この区域図は、空中写真測量による地形図に、実測による区域図を投影したものであり、一部異なって見える場合があります。詳しくは、土木事務所にお尋ねください。

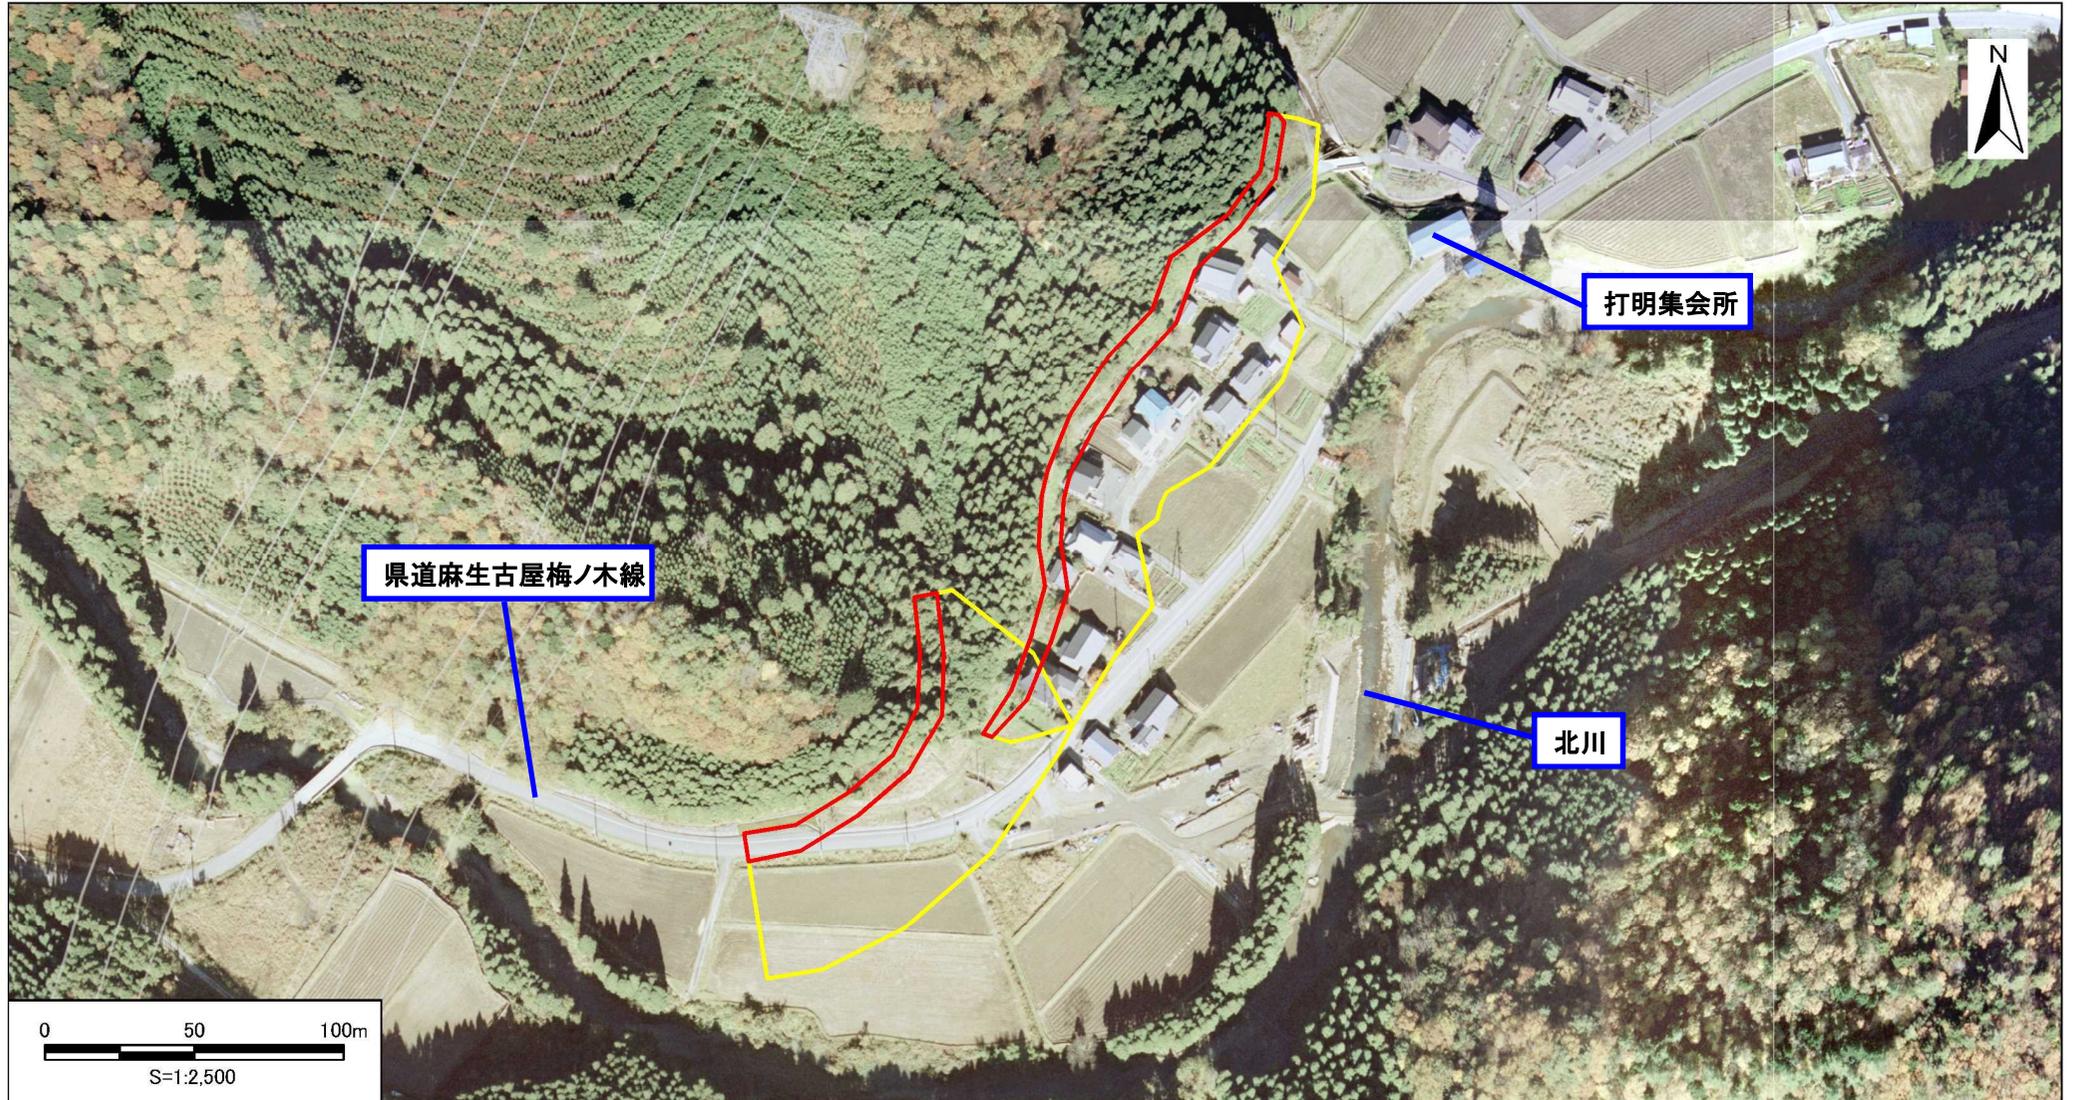
土砂災害警戒区域等設定図(オルソ画像)

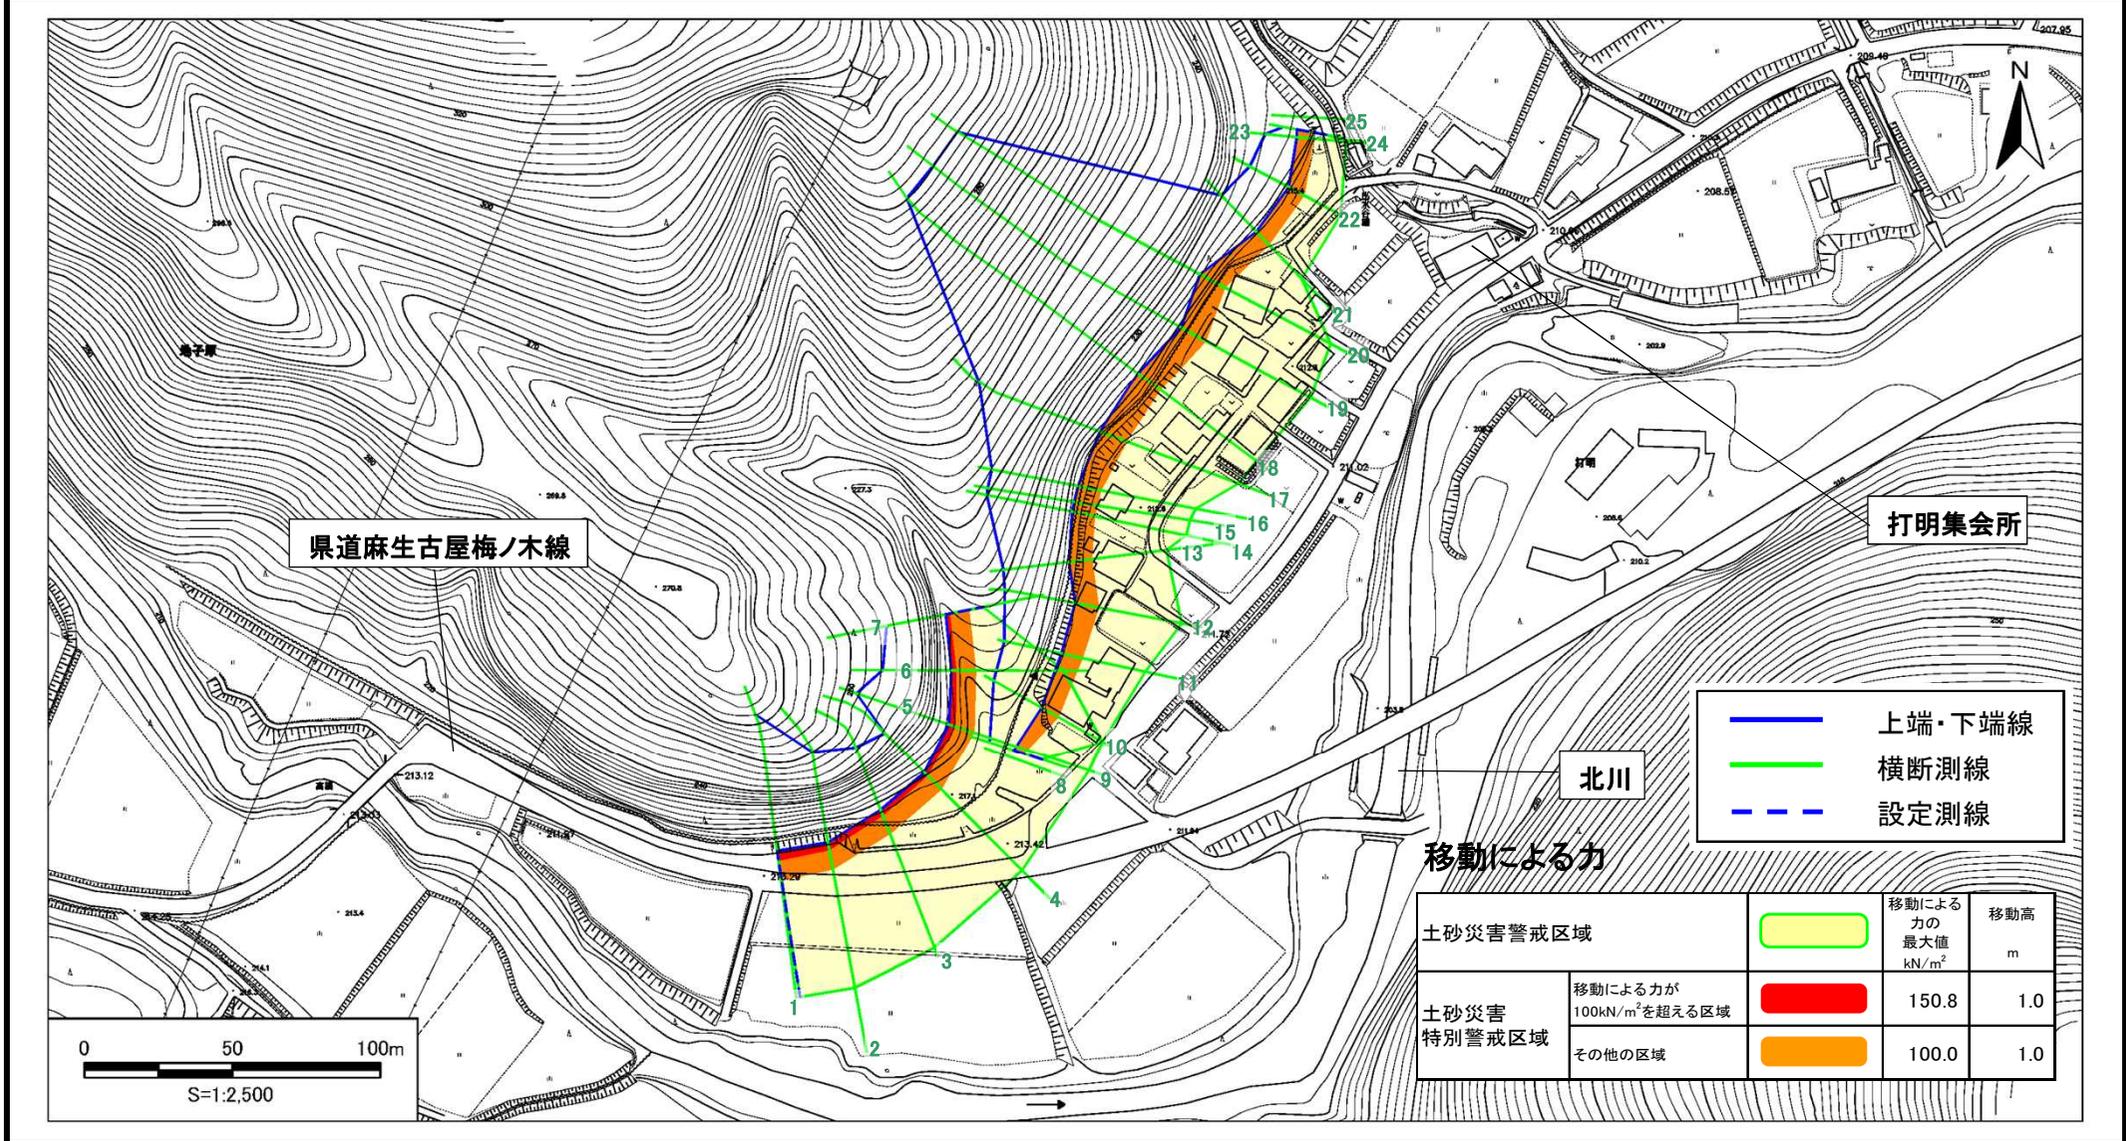
土砂災害警戒区域等設定図

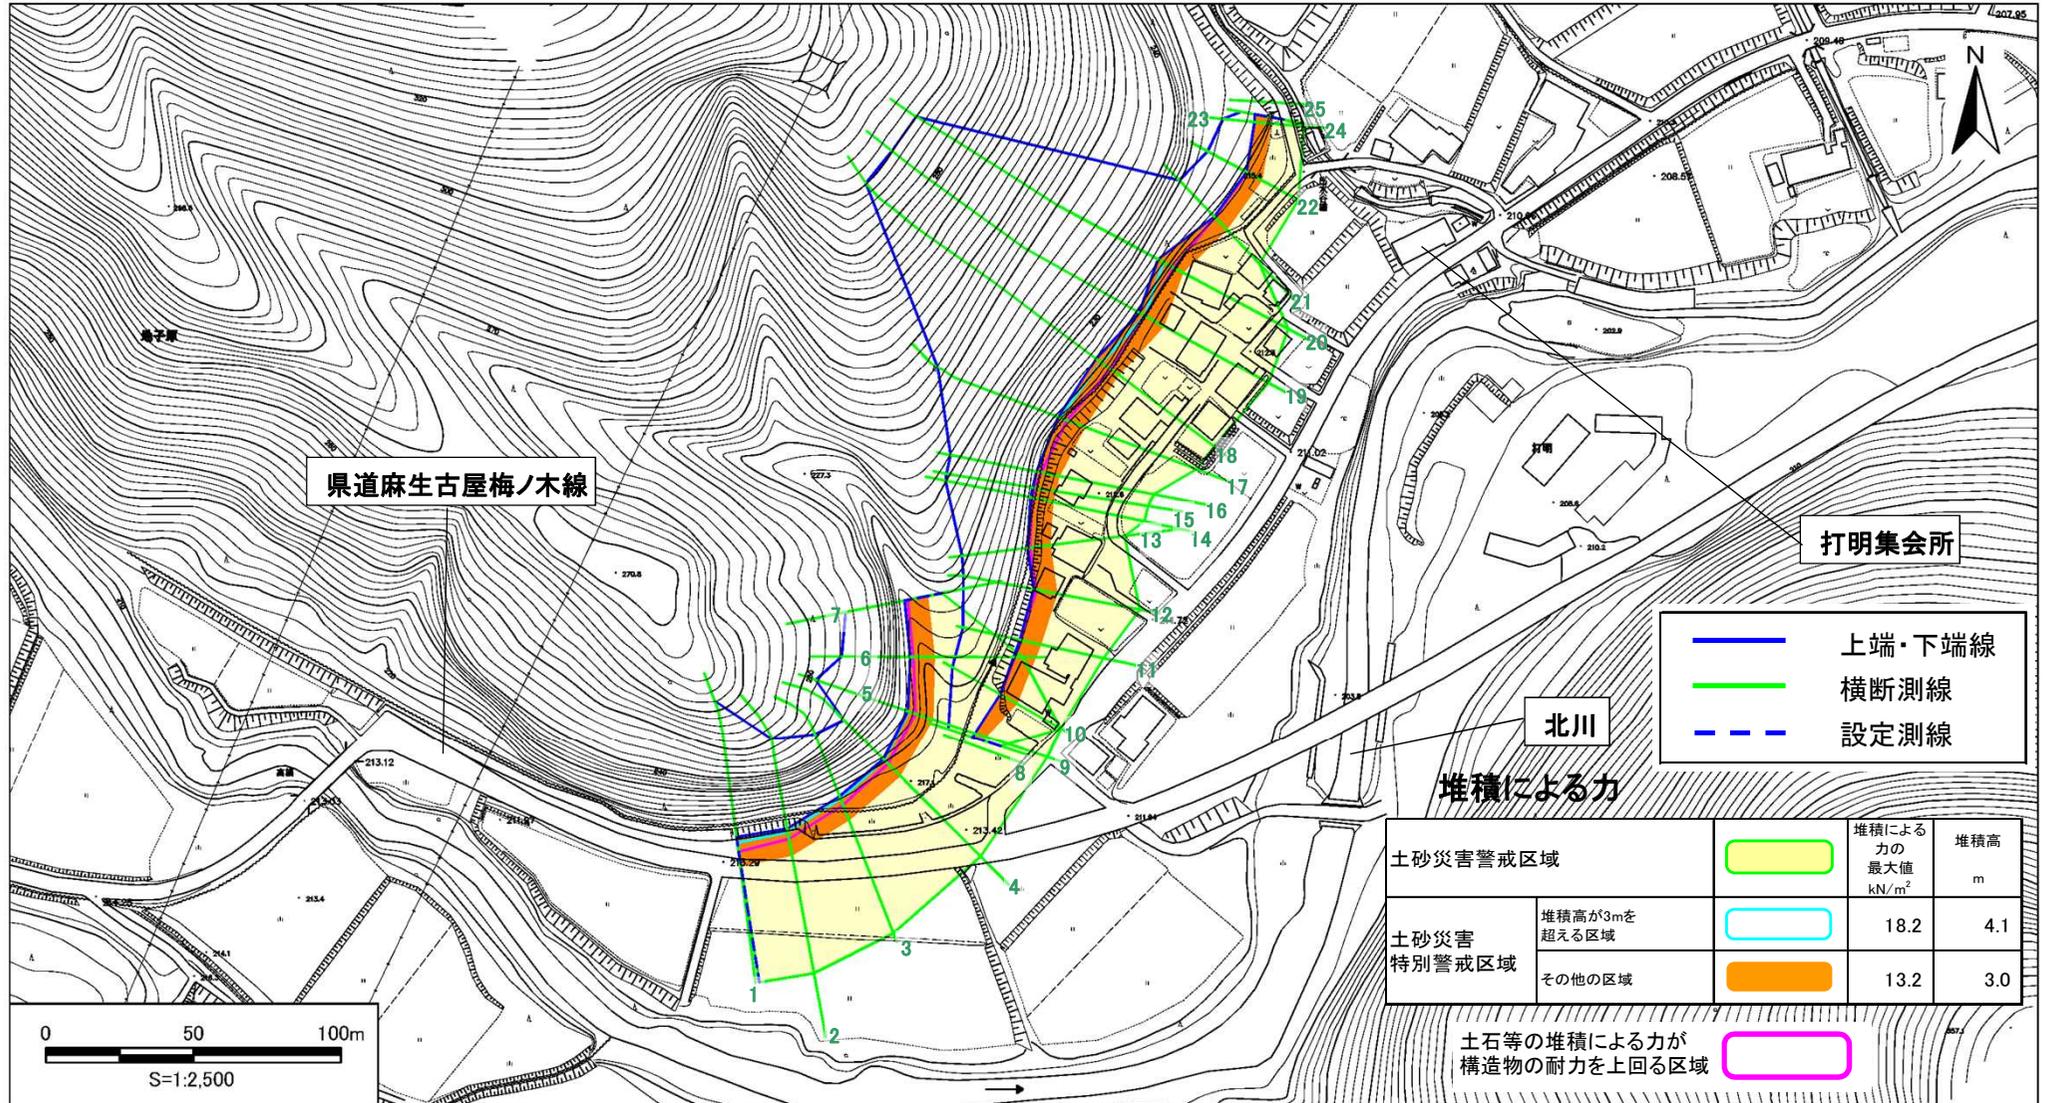
土砂災害警戒区域等設定図
