告示年月日 平成 31 年 3 月 26 日
告示番号 滋賀県告示第 180 号

告示年月日 平成 31 年 3 月 26 日
告示番号 滋賀県告示第 163 号

土砂災害警戒区域・土砂災害特別警戒区域 区域図

自然現象の種類	急傾斜地の崩壊
箇所番号	I-5802
箇所名	古沢<17>
所在地	滋賀県彦根市古沢町

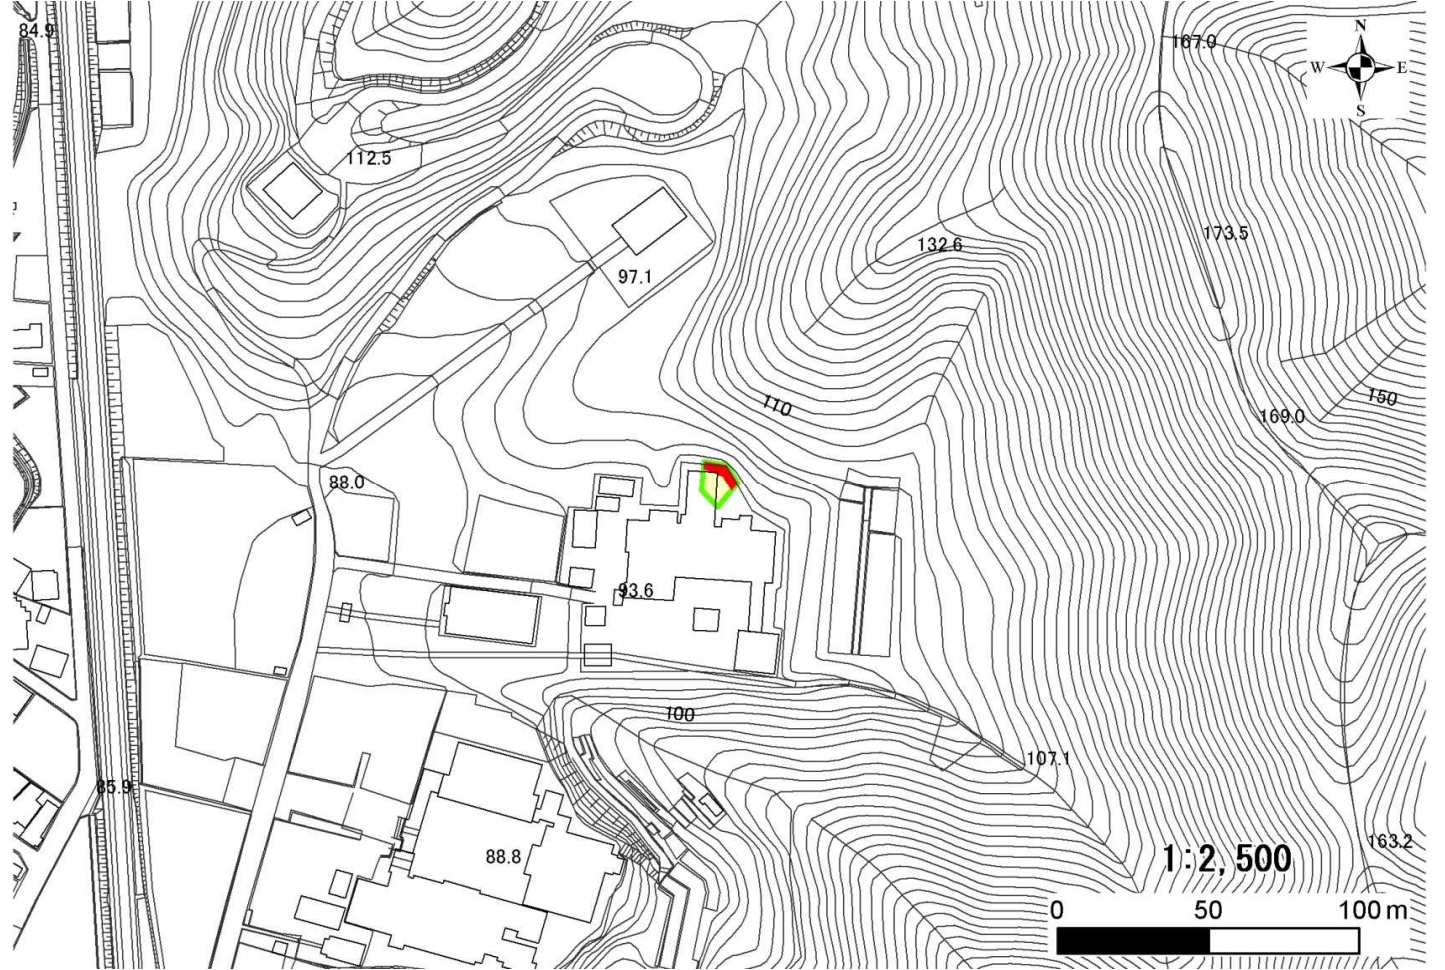
土砂災害警戒区域	
土砂災害特別警戒区域

○ この区域図は、空中写真測量による地形図に、実測による区域図を投影したものであり、一部異なって見える場合があります。詳しくは、土木事務所にお尋ねください。

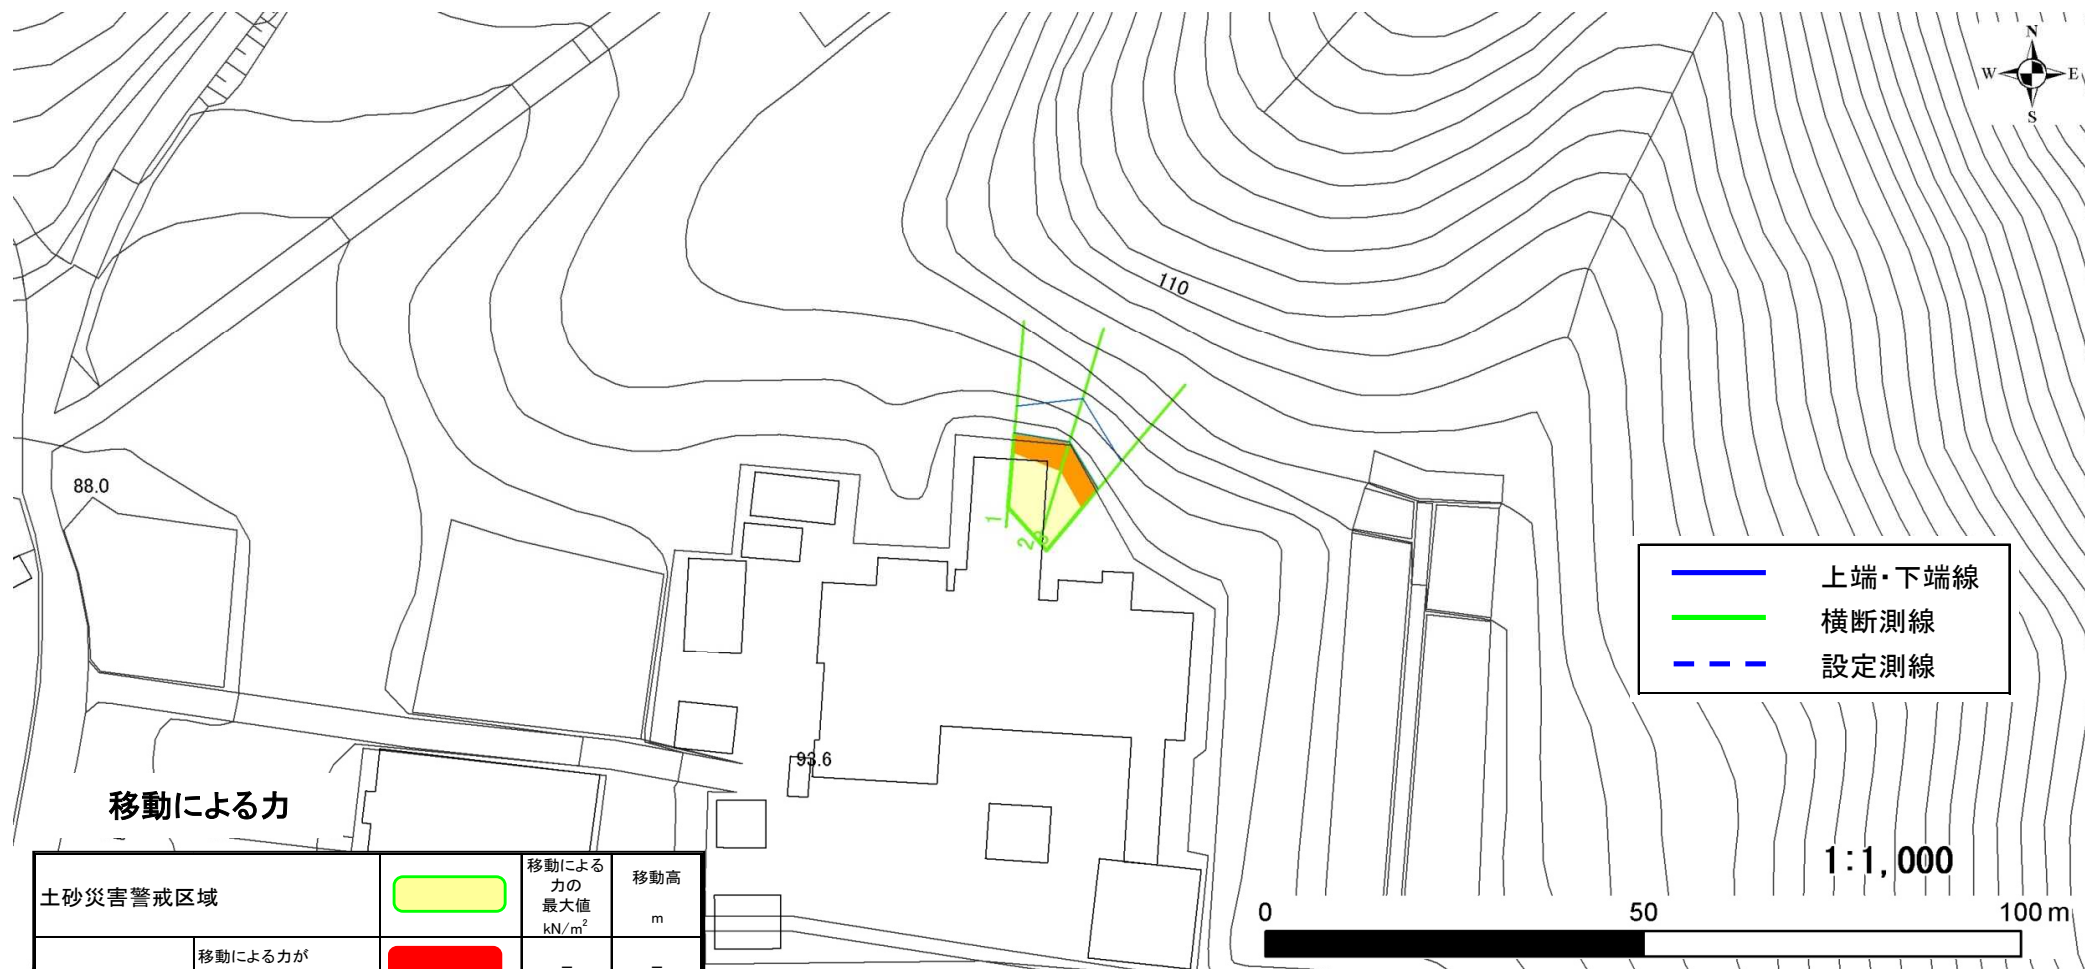
土砂災害警戒区域等設定図

移動による力

土砂災害警戒区域		移動による力の最大値 kN/m ²	移動高 m
土砂災害特別警戒区域	移動による力が100kN/m ² を超える区域		-
	その他の区域		61.3

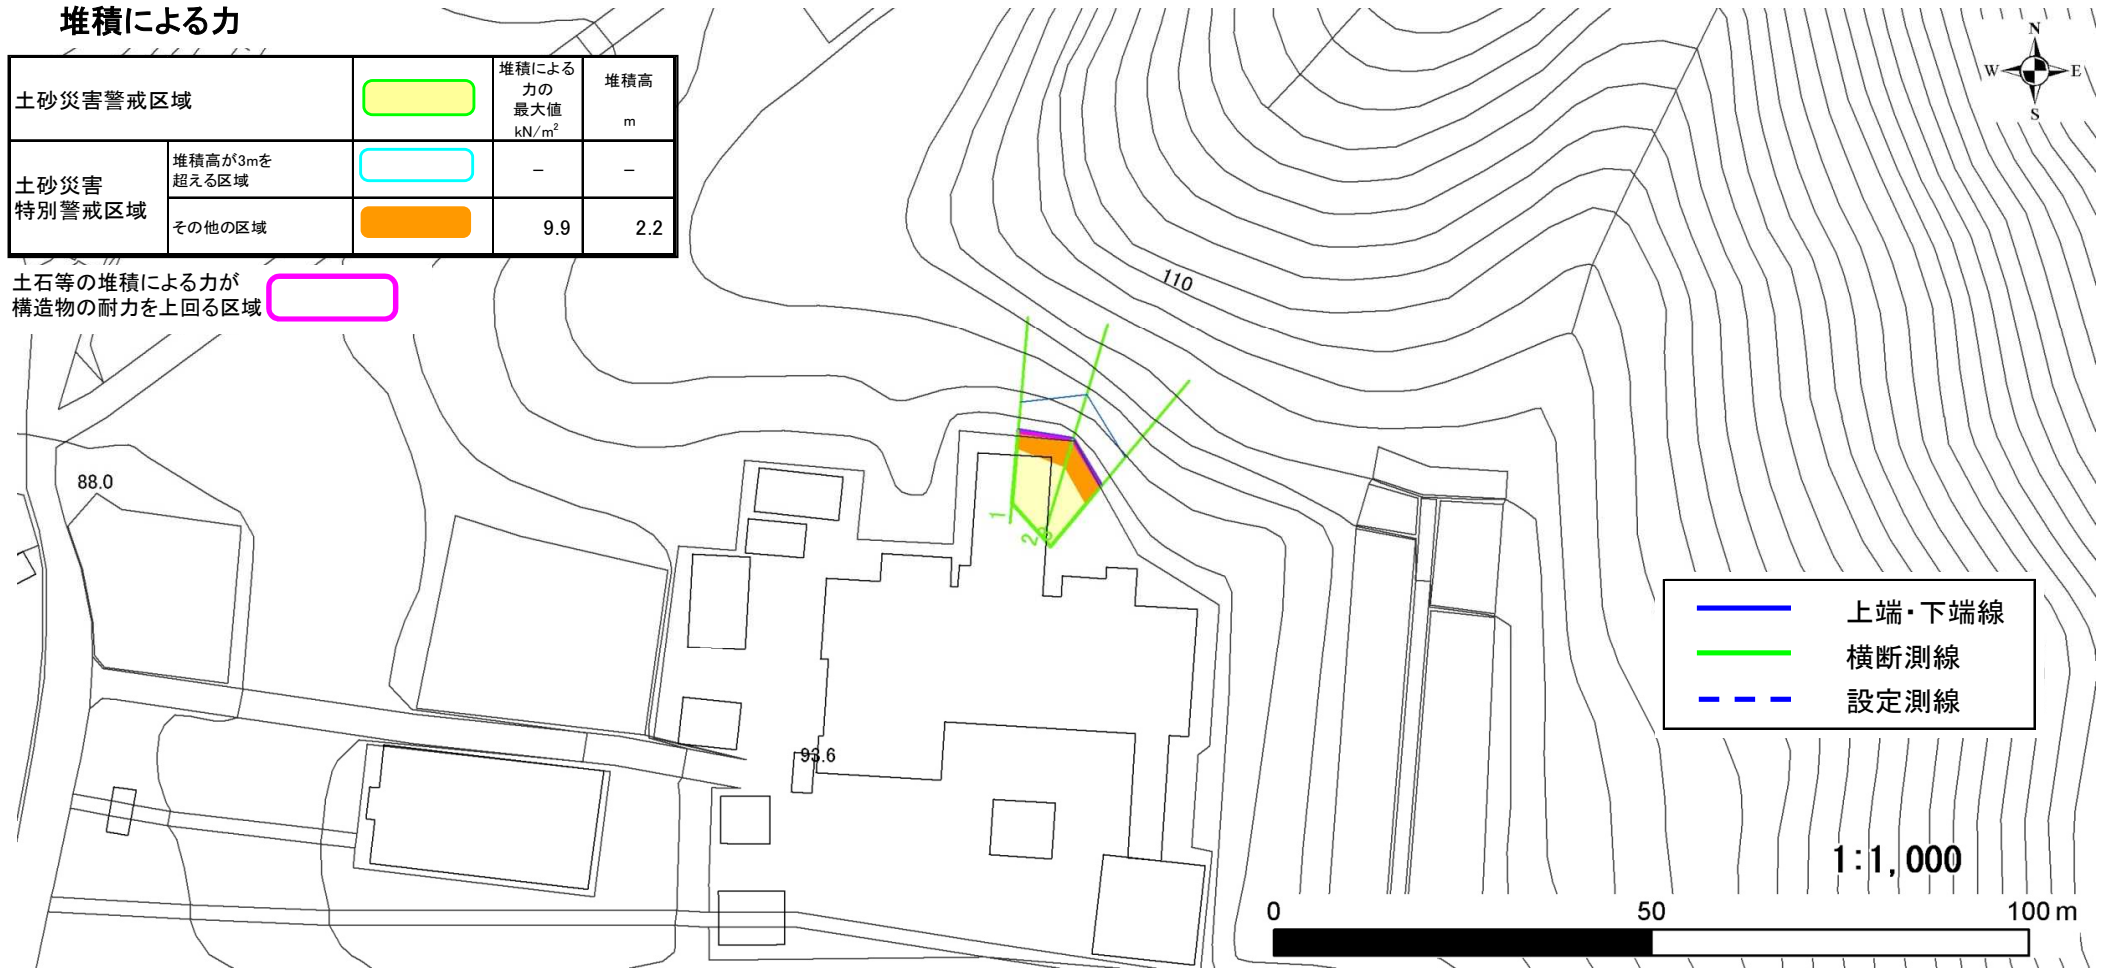
土砂災害警戒区域等設定図

堆積による力

土砂災害警戒区域		堆積による力の最大値 kN/m ²	堆積高 m
土砂災害特別警戒区域	堆積高が3mを超える区域	-	-
	その他の区域	9.9	2.2

土石等の堆積による力が構造物の耐力を上回る区域
