# IX. 琵琶湖流域下水道ストックマネジメント計画

## 1. 目的と経緯

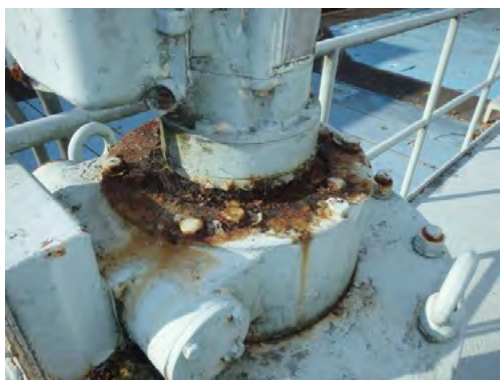
図 2. 湖南中部浄化センター No.1 汚泥掻寄機(腐食)

琵琶湖流域下水道は昭和57年より湖南中部で供用を開始し、すでに30年以上経過した設備もあり、施設全体の老朽化が進行している。老朽化した設備を、順次改築更新する必要がある。

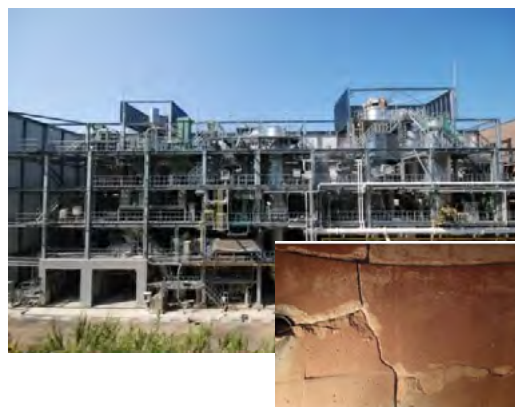
図 3. 東北部浄化センター 焼却炉(耐火煉瓦クラック)
