土砂災害特別警戒区域

土砂災害警戒区域

土砂災害警戒区域・土砂災害特別警戒区域 区域図

自然現象の種類	急傾斜地の崩壊
区域番号	III-1007
区域名	木戸口①
所在地	滋賀県大津市葛川木戸口町

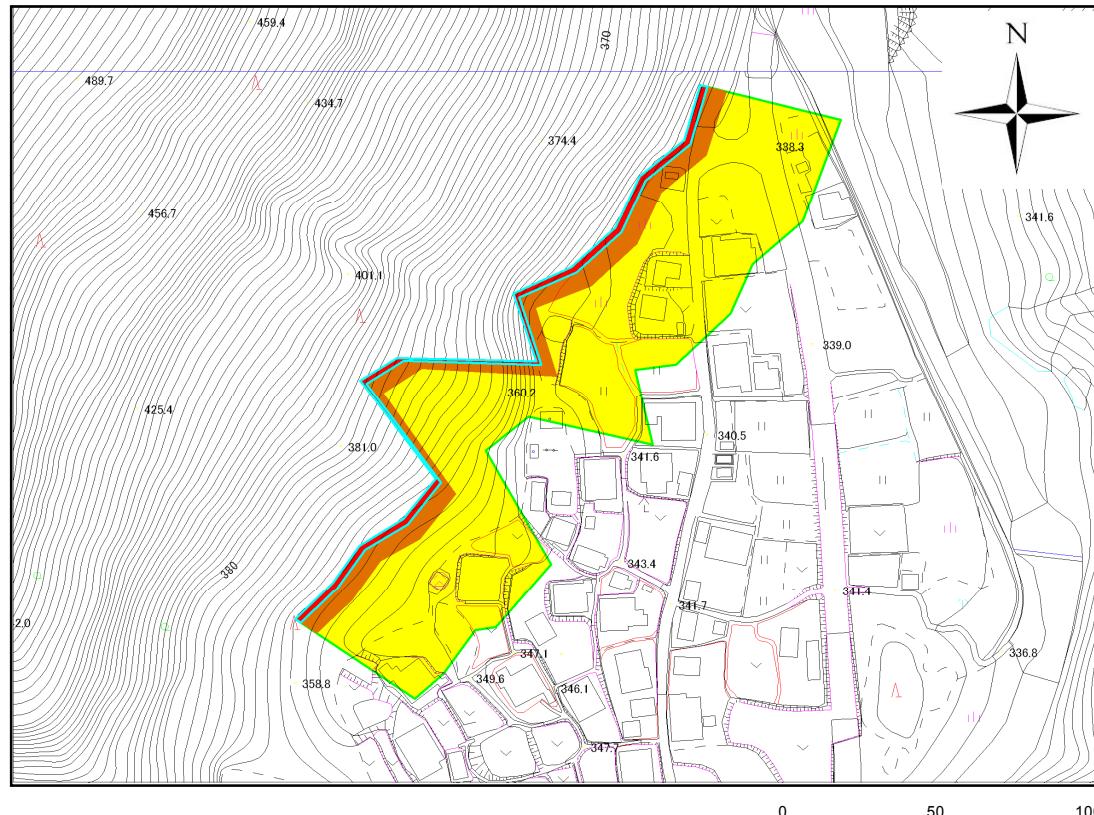
土砂災害警戒区域

土砂災害
特別警戒区域

土石等の(移動)高さが1m以下の場合、 土石等の移動による力が $100\text{kN}/\text{m}^2$ を超える区域	
土石等の堆積の高さが3mを超える区域	
それ以外の区域
