土砂災害警戒区域・土砂災害特別警戒区域 区域図

自然現象の種類	急傾斜地の崩壊
区域番号	III-3315
区域の名称	南土山(5)
区域の所在地	滋賀県甲賀市土山町南土山

# 土砂災害警戒区域等設定図(オルソ画像)

# 土砂災害警戒区域等設定図

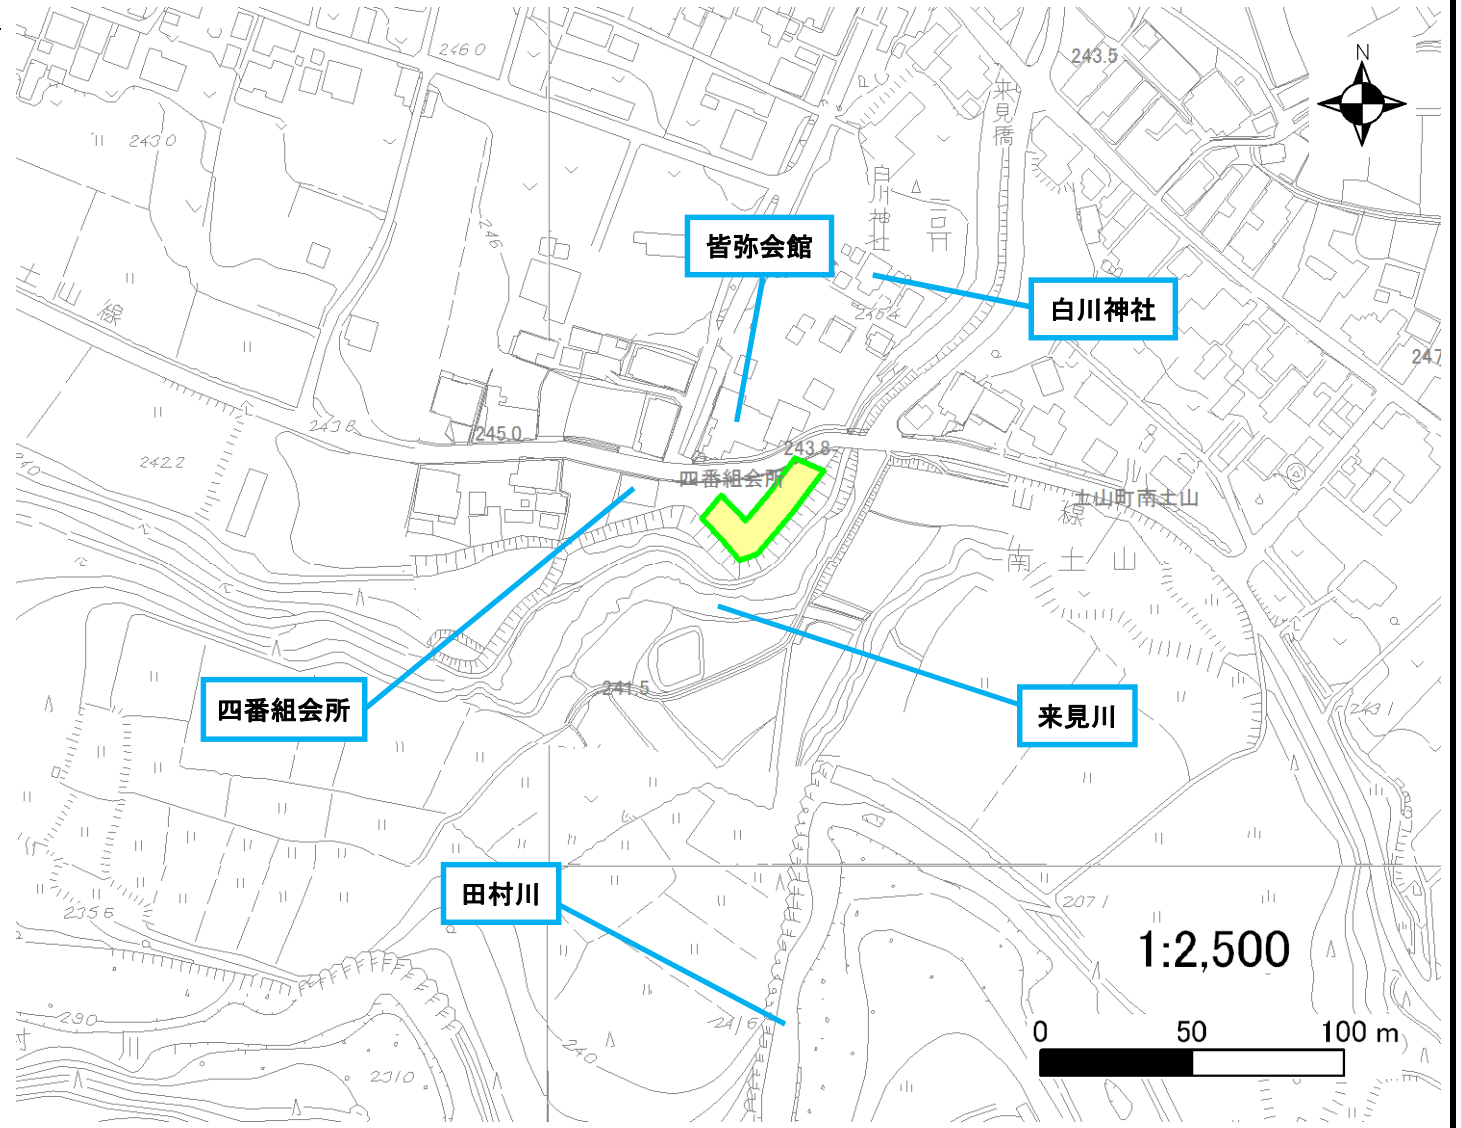
土砂災害警戒区域	
土砂災害特別警戒区域

○ この区域図は、空中写真測量による地形図に、実測による区域図を投影したものであり、一部異なって見える場合があります。詳しくは、土木事務所にお尋ねください。

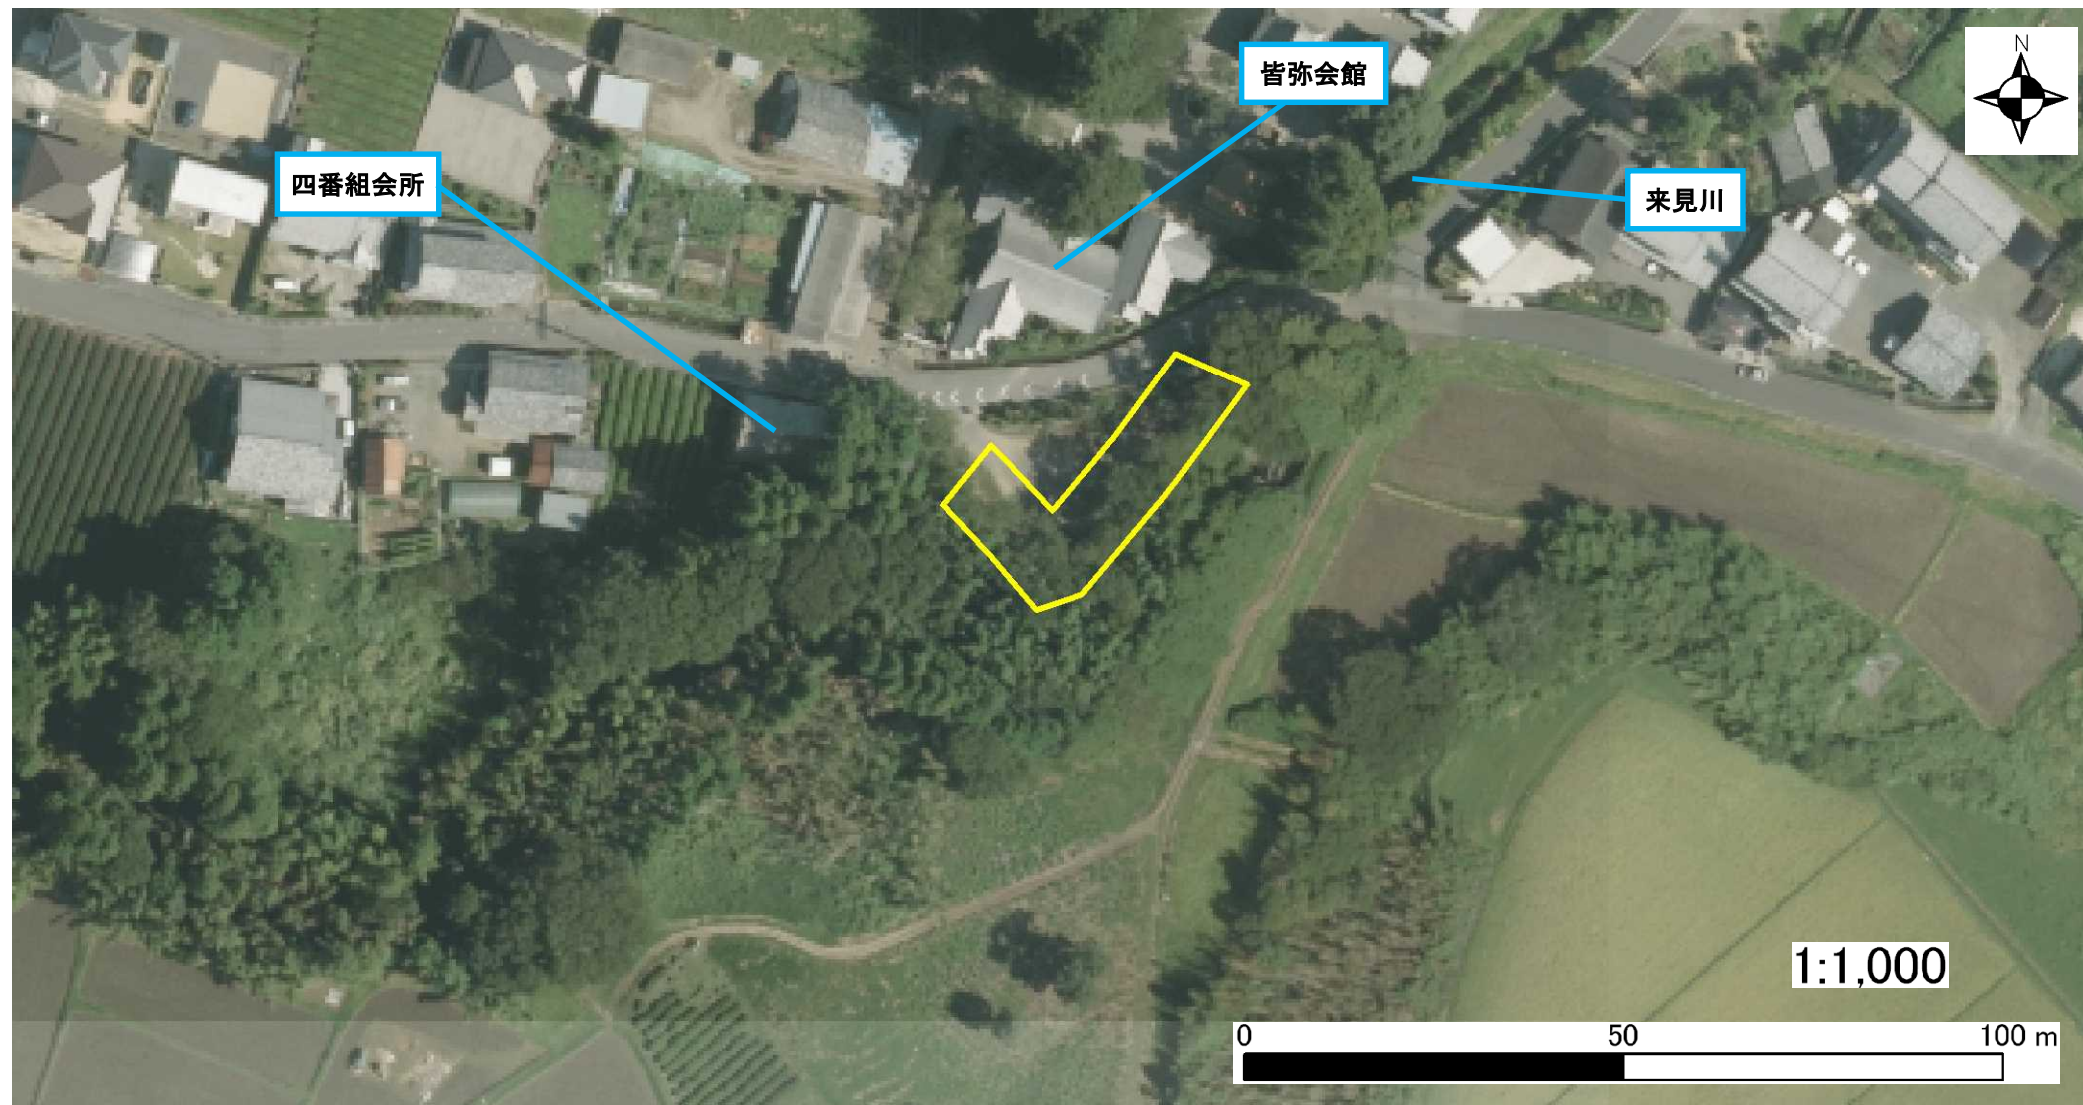
III-3315

南土山(5)

滋賀県甲賀市土山町南土山

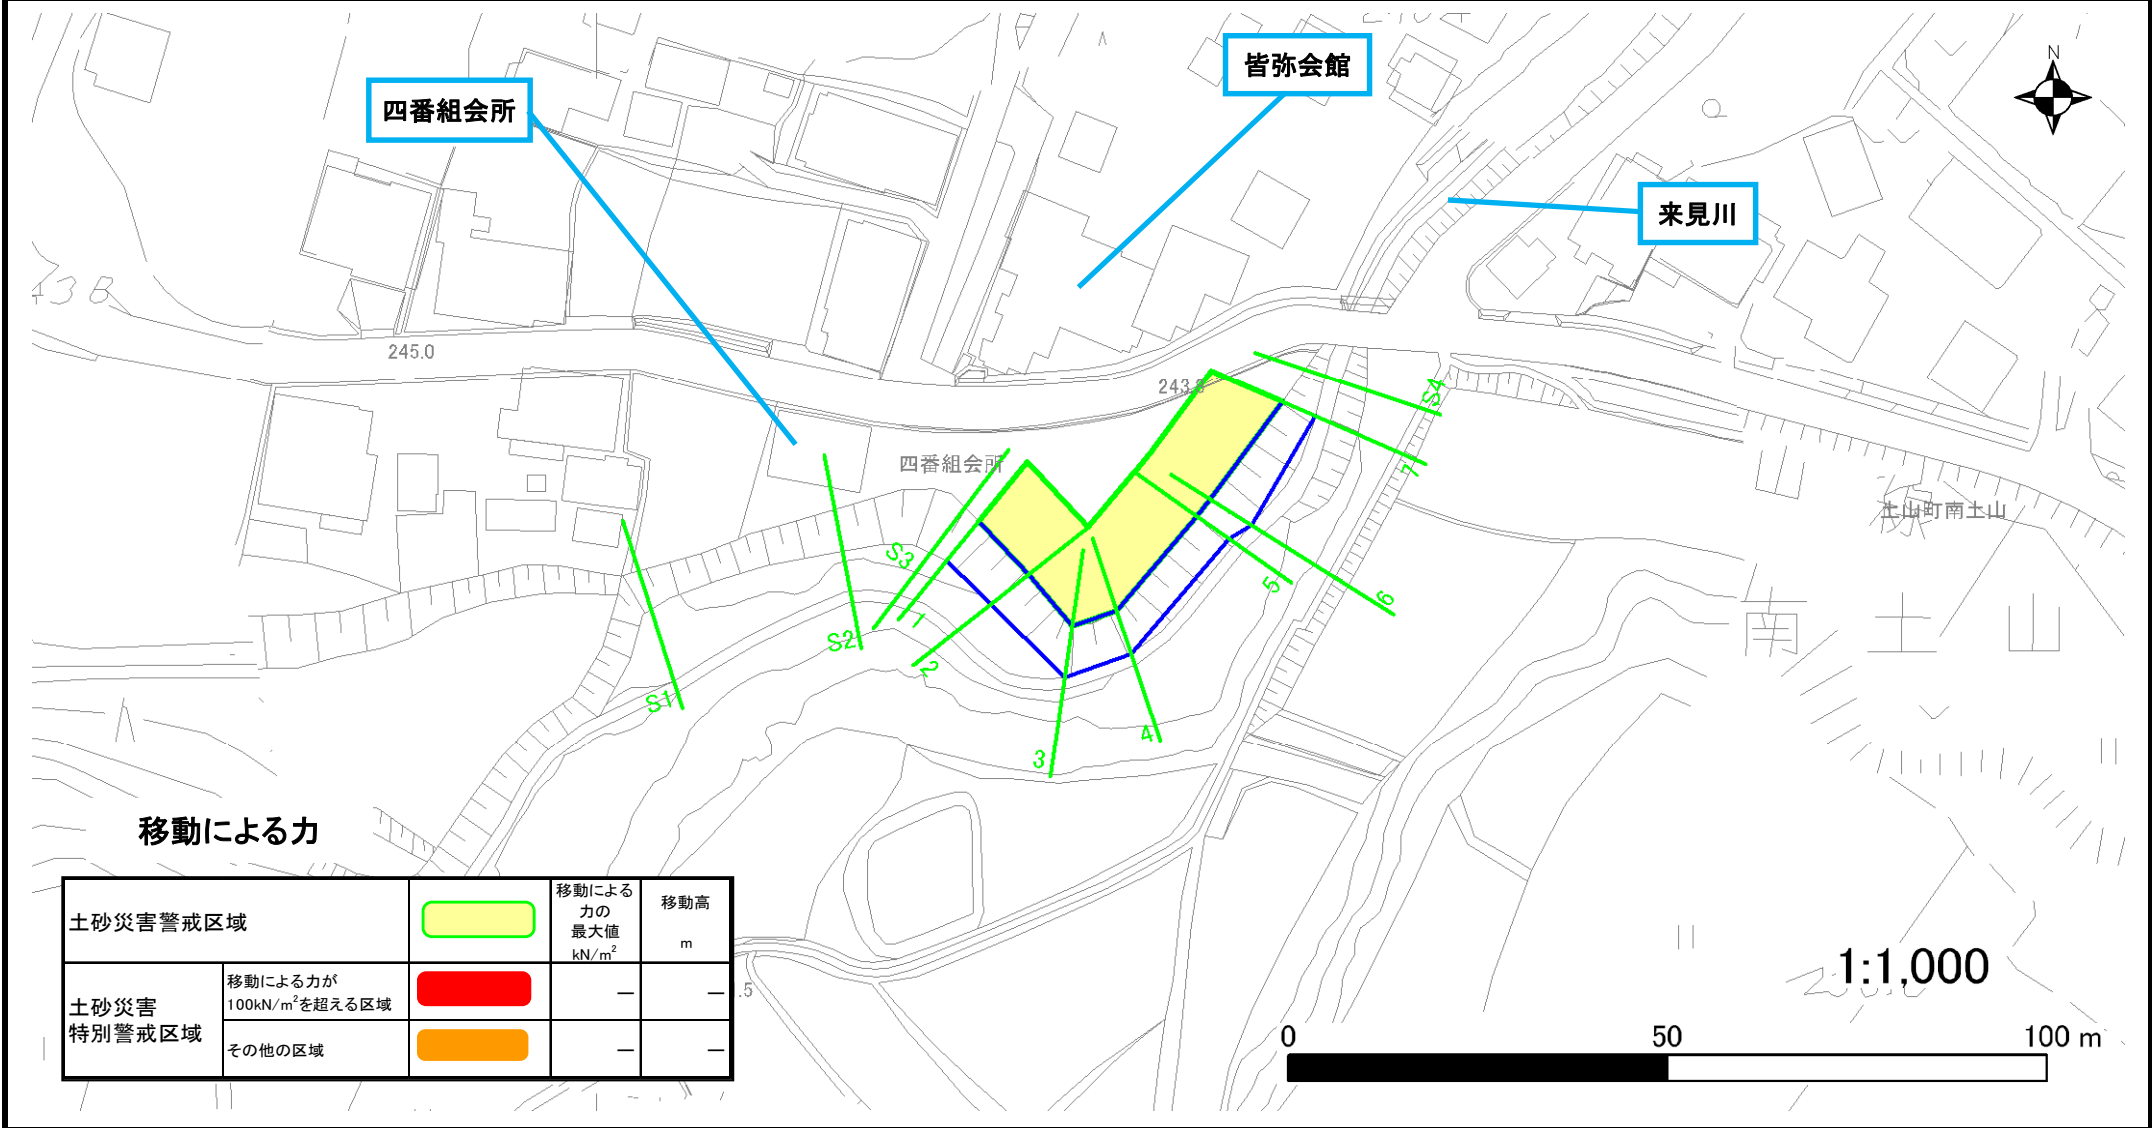
箇所番号	III-3315	箇所名	南土山(5)	所在地	滋賀県甲賀市土山町南土山
------	----------	-----	--------	-----	--------------

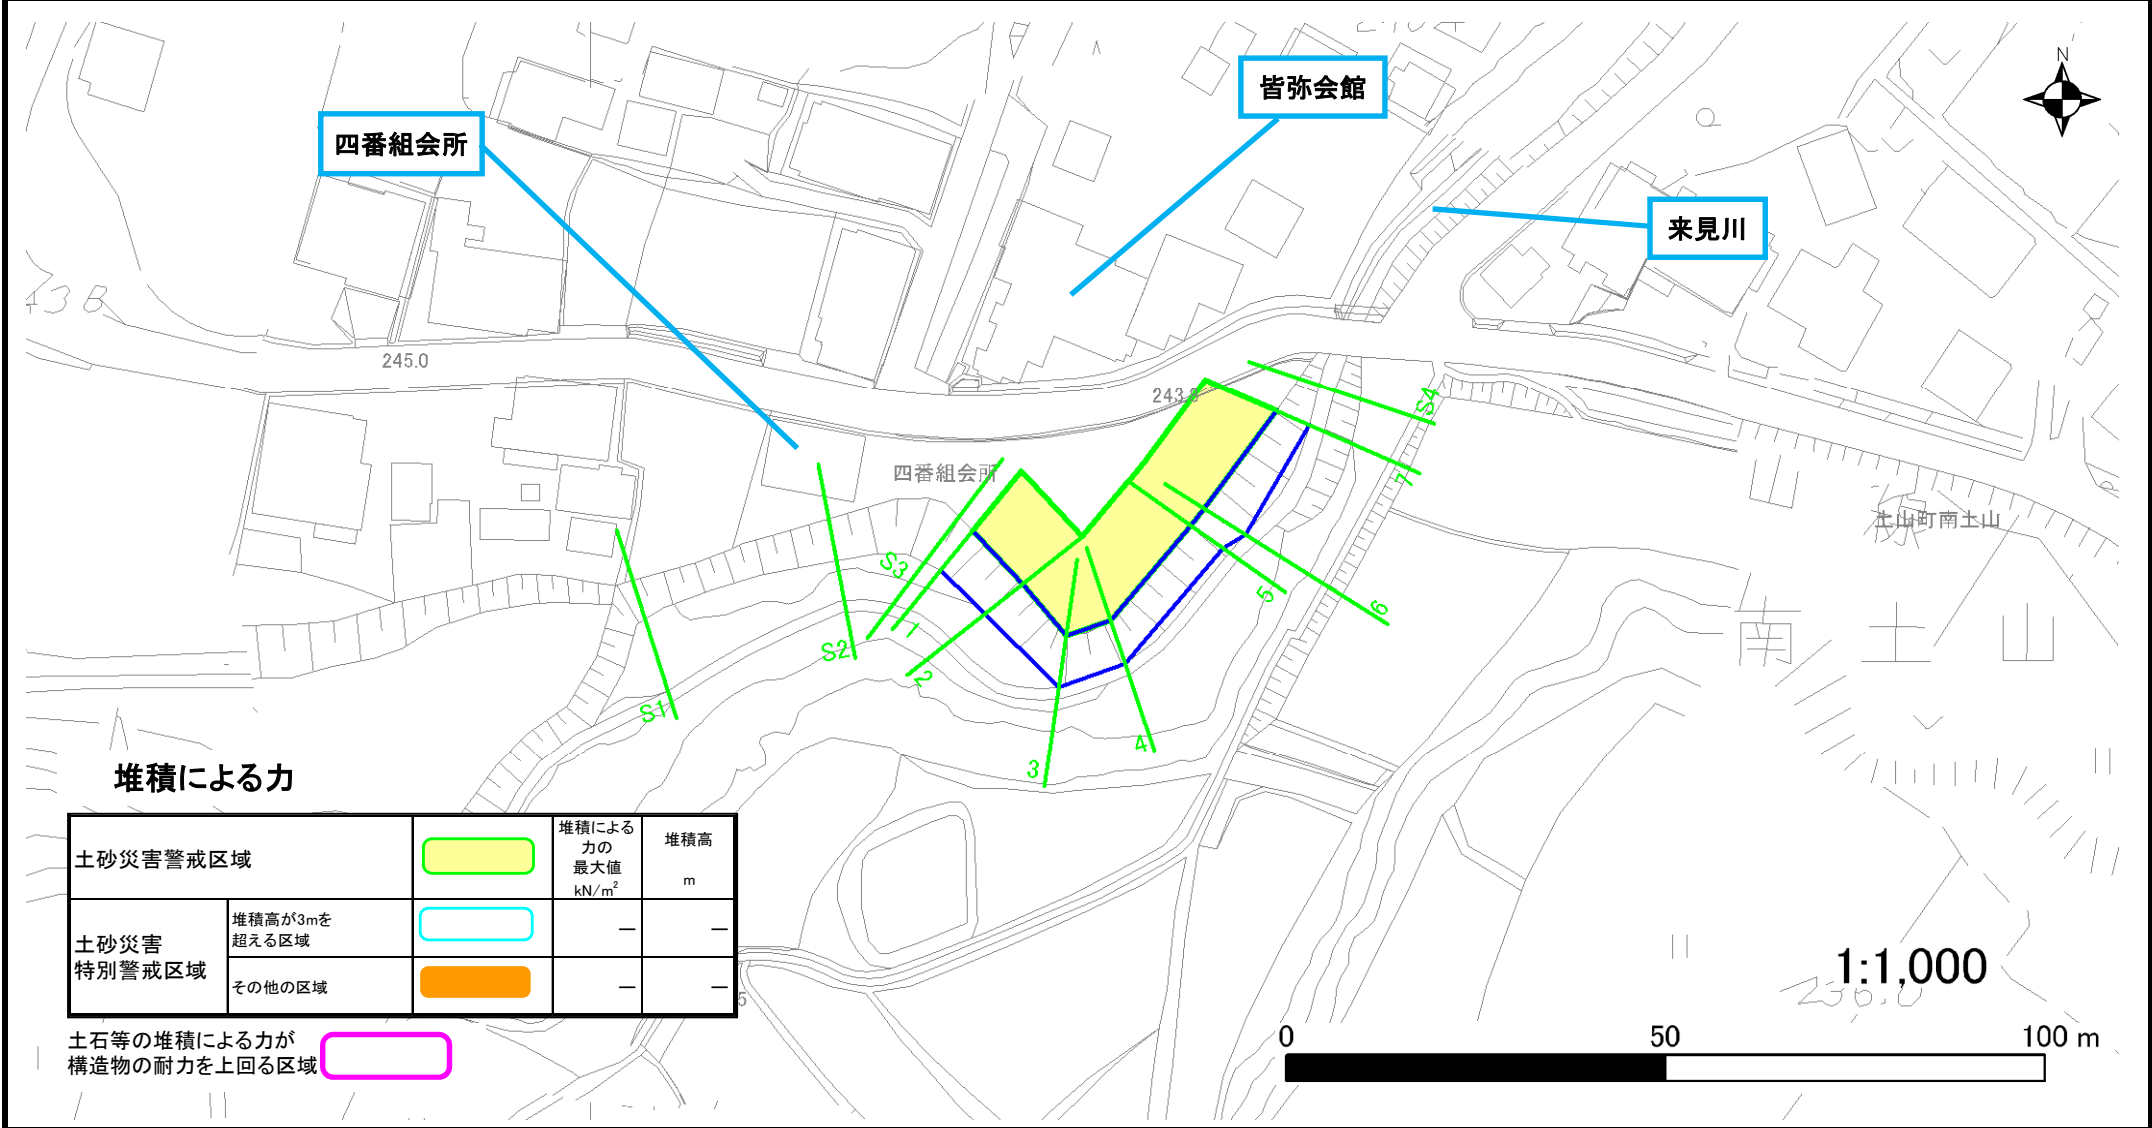
# 土砂災害警戒区域等設定図

## 移動による力

土砂災害警戒区域		移動による力の最大値 kN/m <sup>2</sup>	移動高 m
		100	5
土砂災害特別警戒区域	移動による力が100kN/m <sup>2</sup> を超える区域		—
	その他の区域		—

箇所番号	III-3315	箇所名	南土山(5)	所在地	滋賀県甲賀市土山町南土山
------	----------	-----	--------	-----	--------------
