土砂災害警戒区域・土砂災害特別警戒区域 区域図

自然現象の種類	急傾斜地の崩壊
区域番号	II-3394
区域の名称	大野(1)
区域の所在地	滋賀県甲賀市土山町大野

土砂災害警戒区域等設定図(オルソ画像)

土砂災害警戒区域等設定図

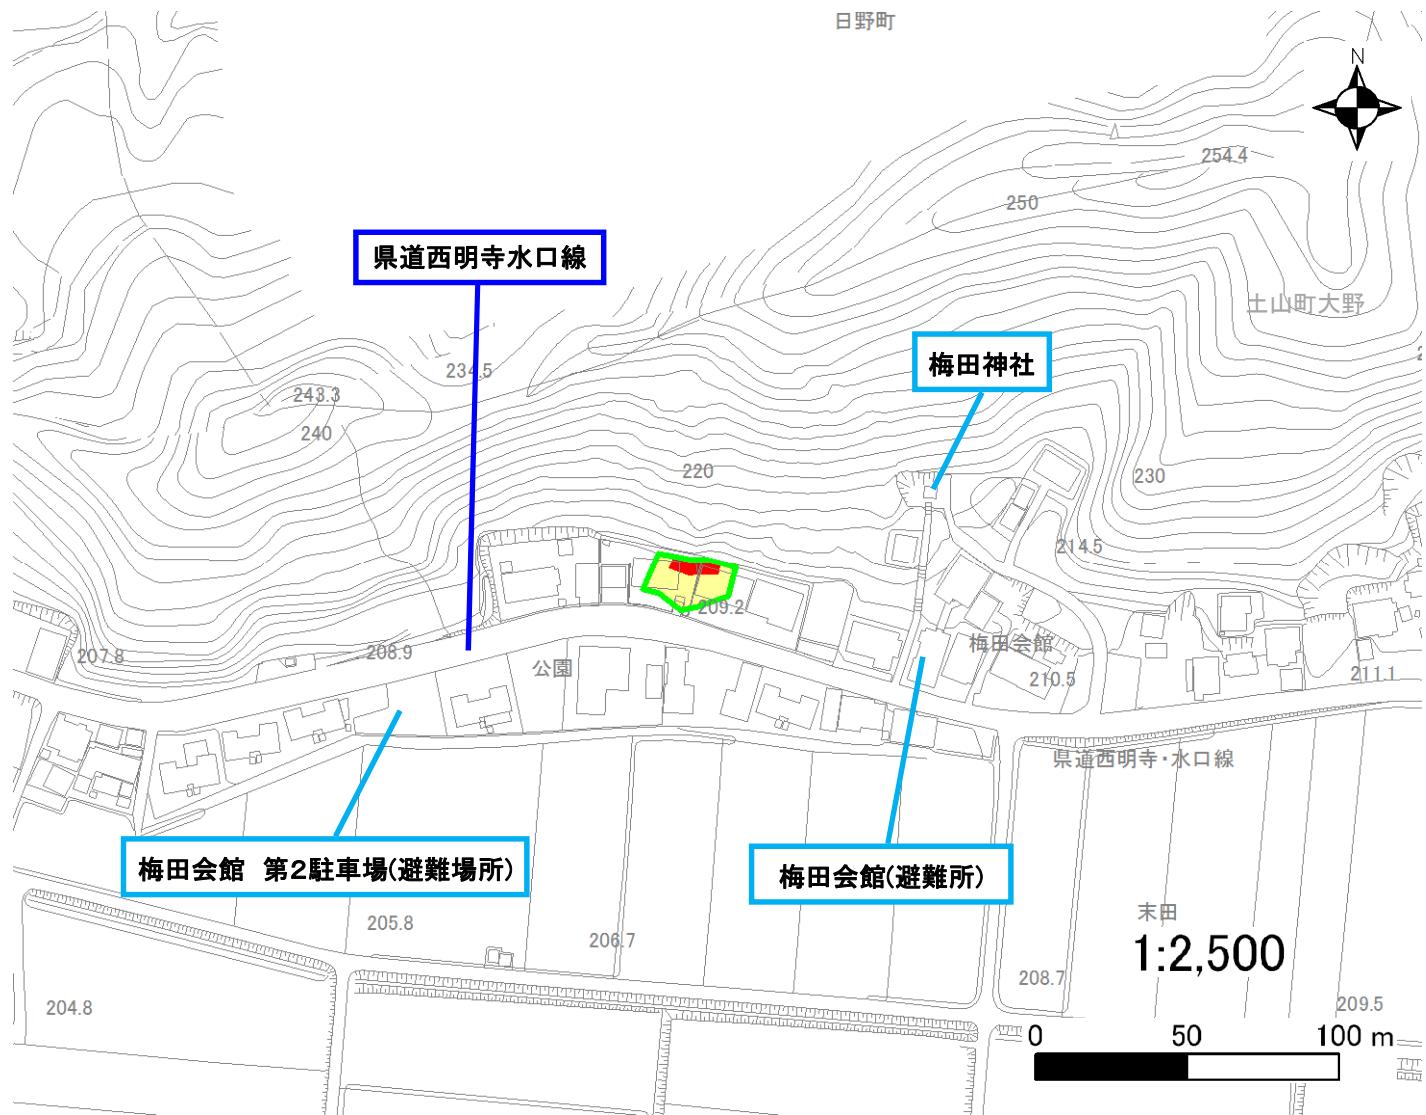
土砂災害警戒区域	
土砂災害特別警戒区域

○ この区域図は、空中写真測量による地形図に、実測による区域図を投影したものです、一部異なって見える場合があります。
詳しくは、土木事務所にお尋ねください。

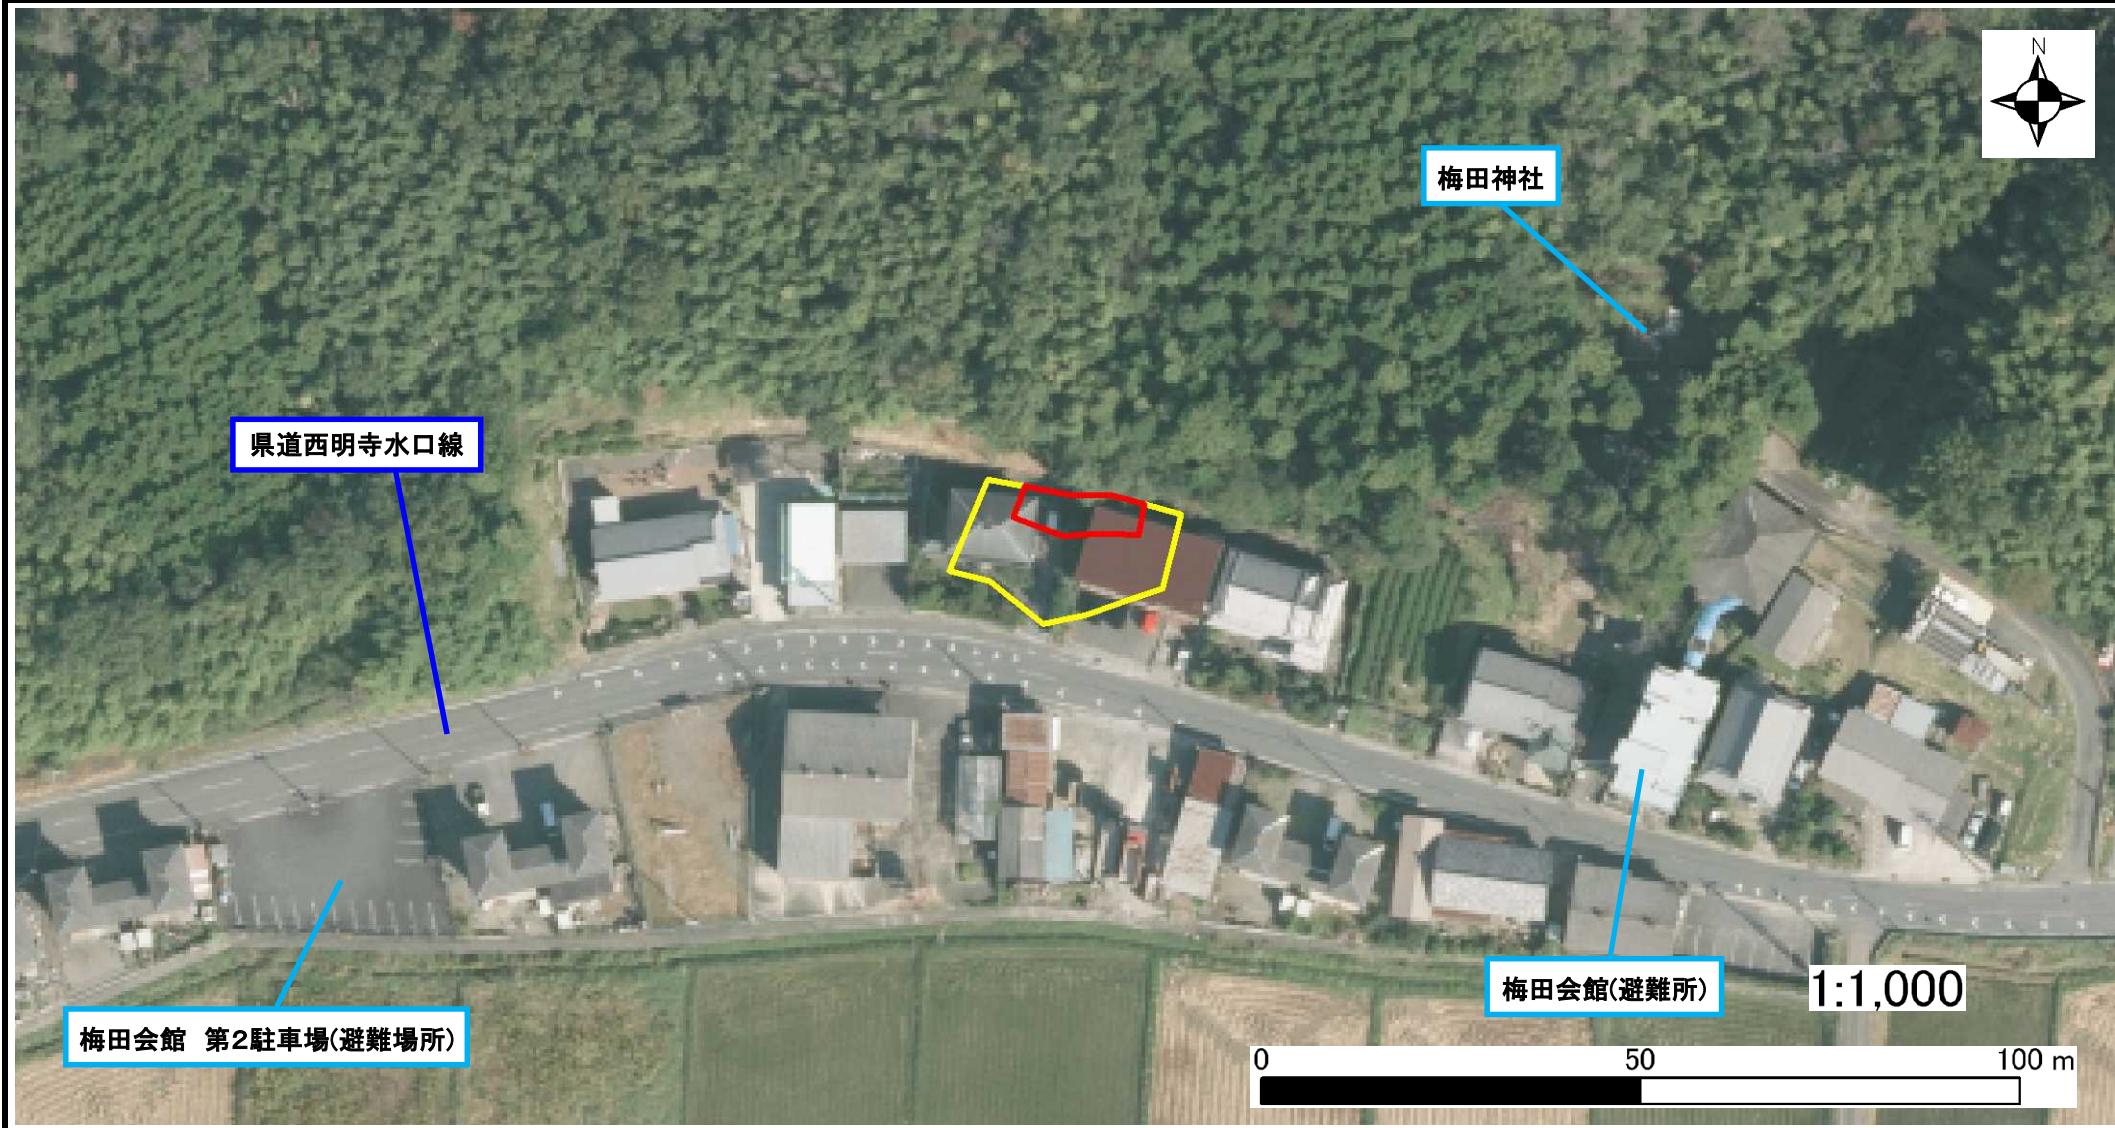
移動による力

土砂災害警戒区域		移動による力の最大値 kN/m ²	移動高 m
土砂災害 特別警戒区域	移動による力が 100kN/m ² を超える区域	-	-
その他の区域		78.9	1.0
