土砂災害警戒区域・土砂災害特別警戒区域 区域図

自然現象の種類	急傾斜地の崩壊
区域番号	I-3319
区域の名称	拝坂(3)
区域の所在地	滋賀県甲賀市甲賀町拝坂

# 土砂災害警戒区域等設定図(オルソ画像)

# 土砂災害警戒区域等設定図

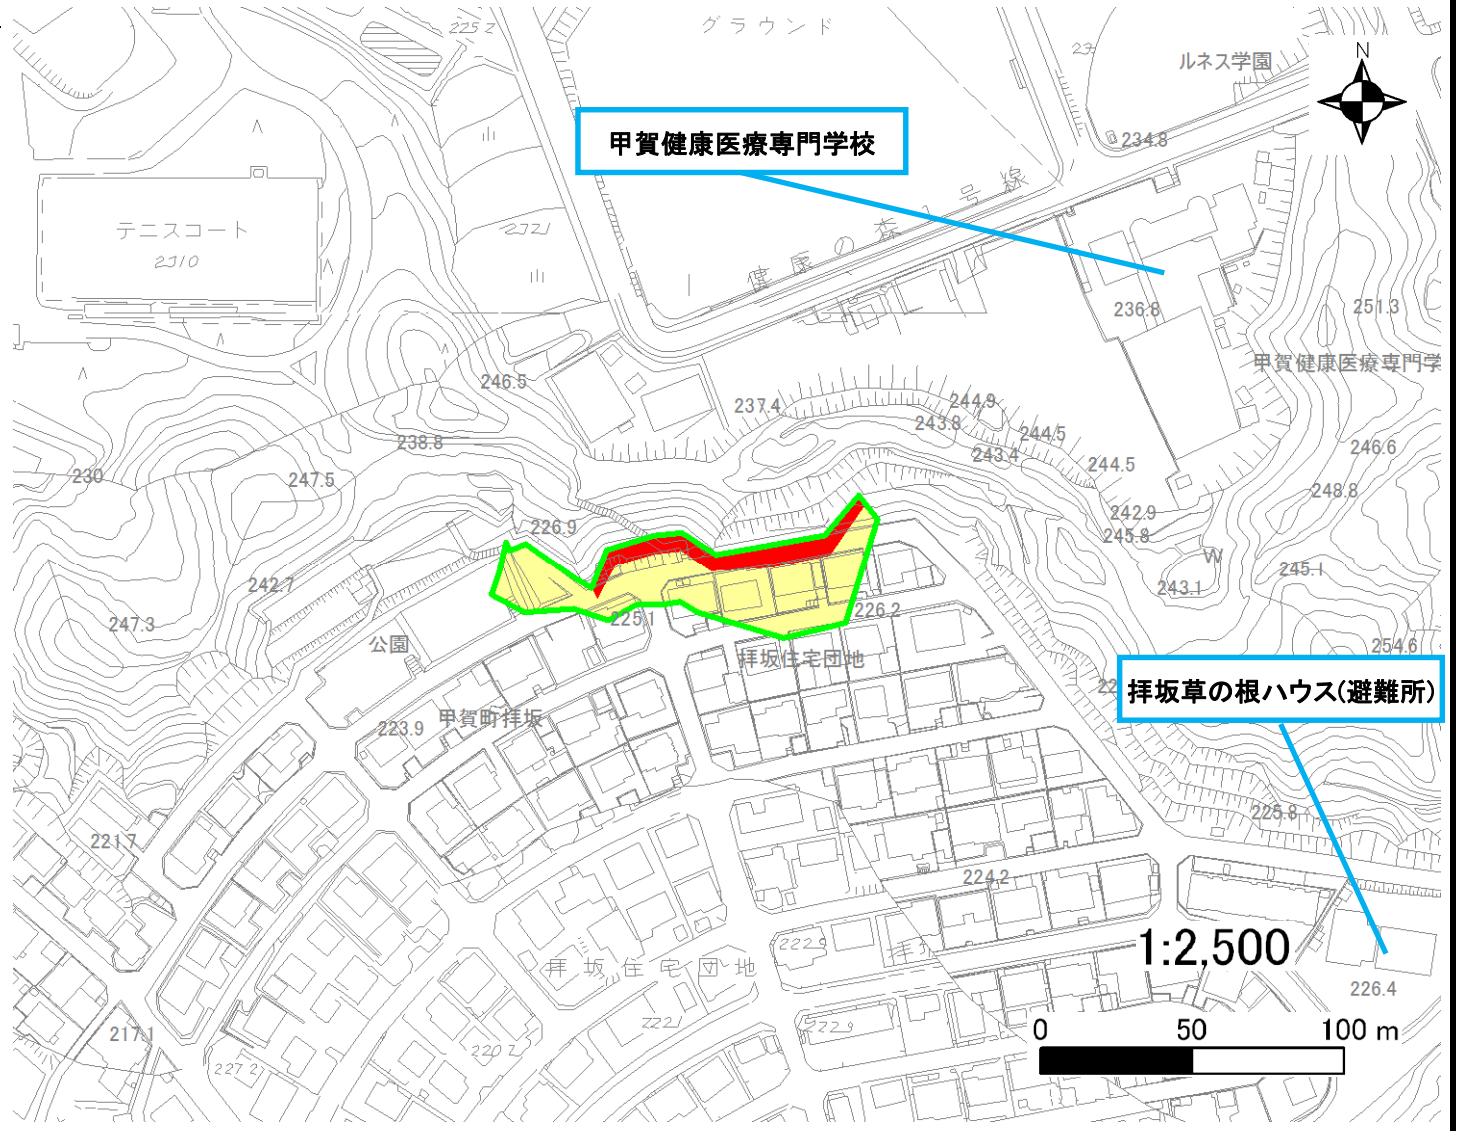
○ この区域図は、空中写真測量による地形図に、実測による区域図を投影したものであり、一部異なって見える場合があります。詳しくは、土木事務所にお尋ねください。

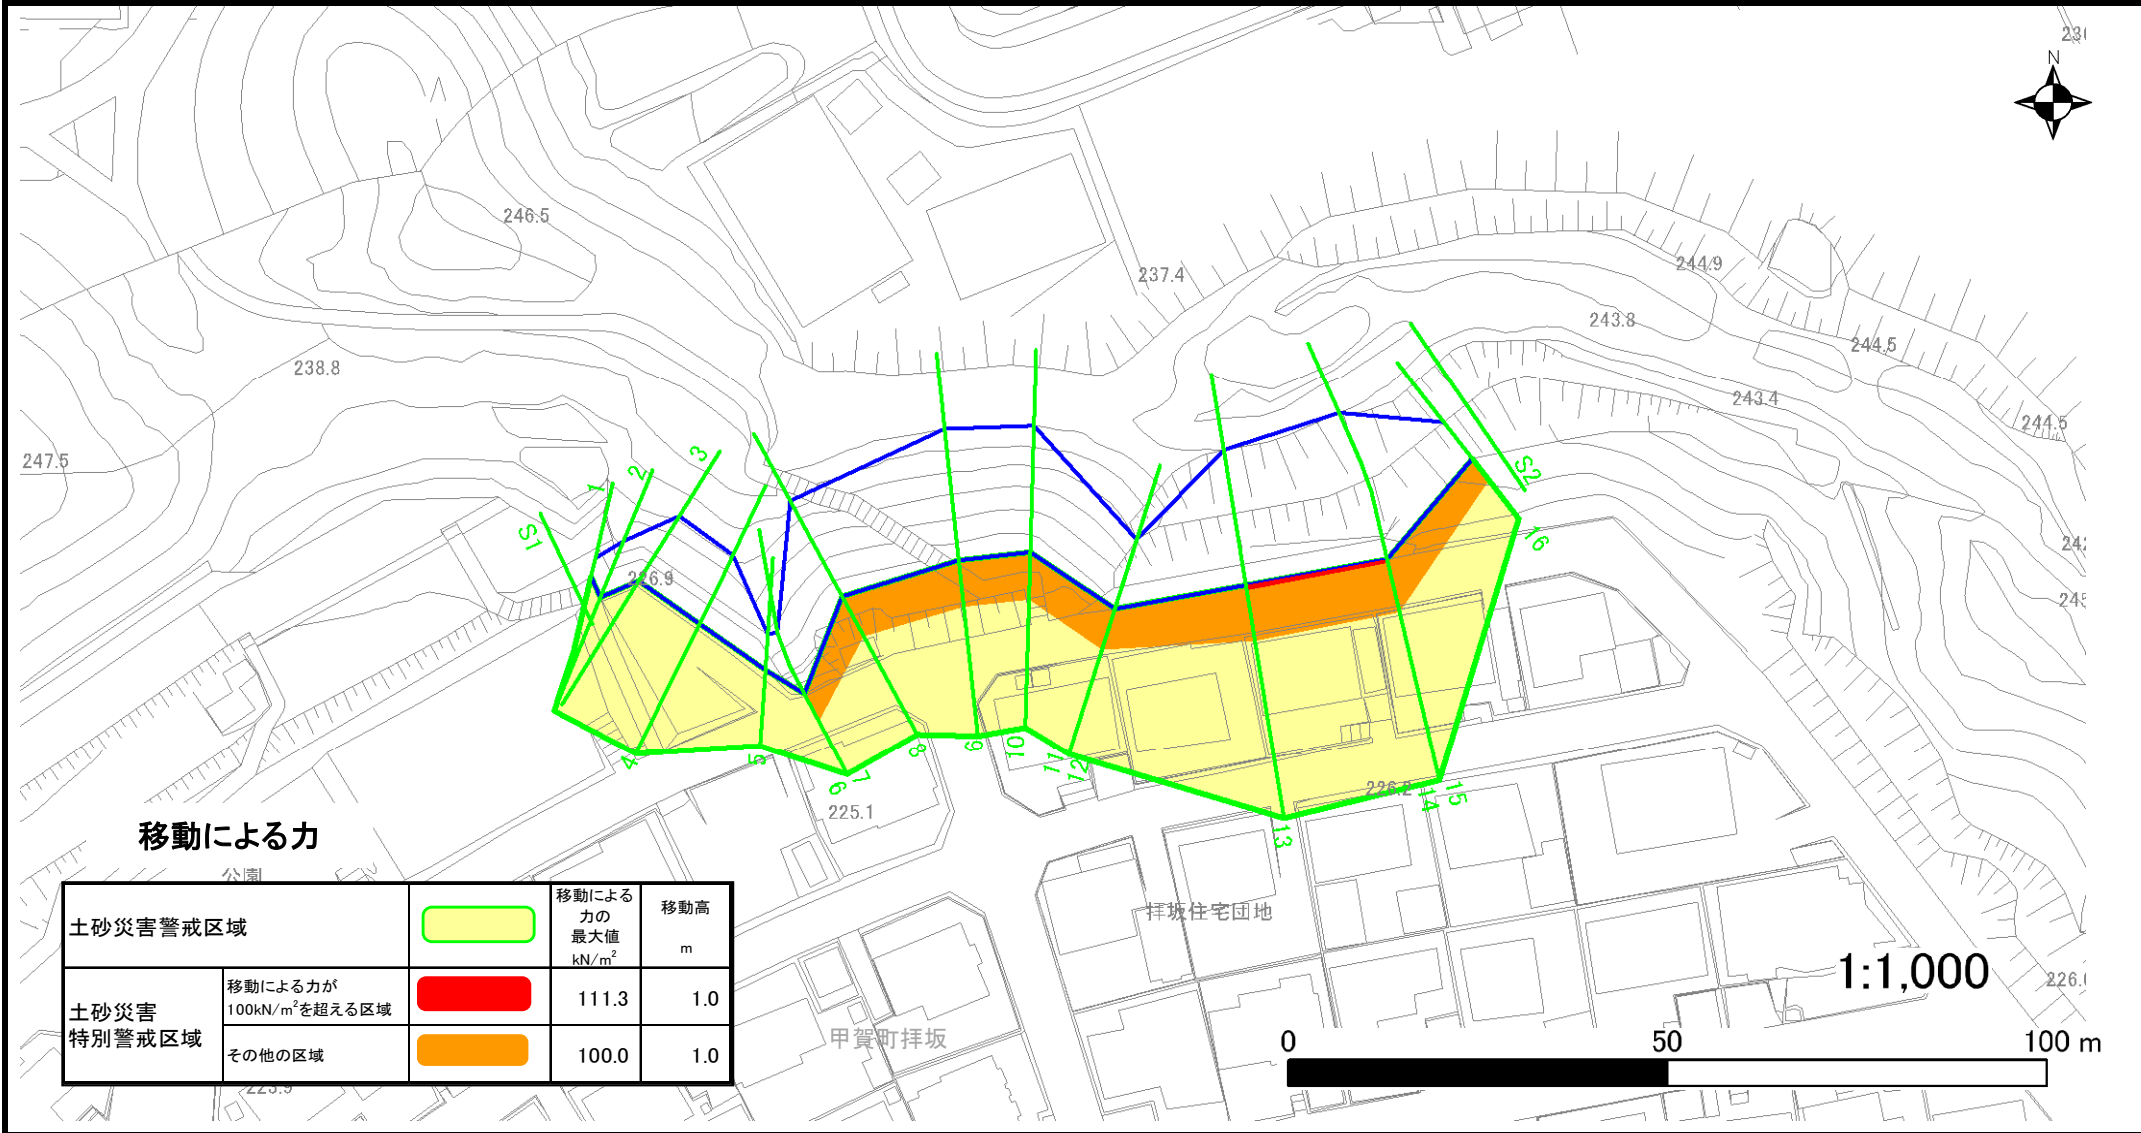
## 移動による力

土砂災害警戒区域		移動による力の最大値 kN/m <sup>2</sup>	移動高 m
土砂災害特別警戒区域	移動による力が100kN/m <sup>2</sup> を超える区域	111.3	1.0
	その他の区域	100.0	1.0

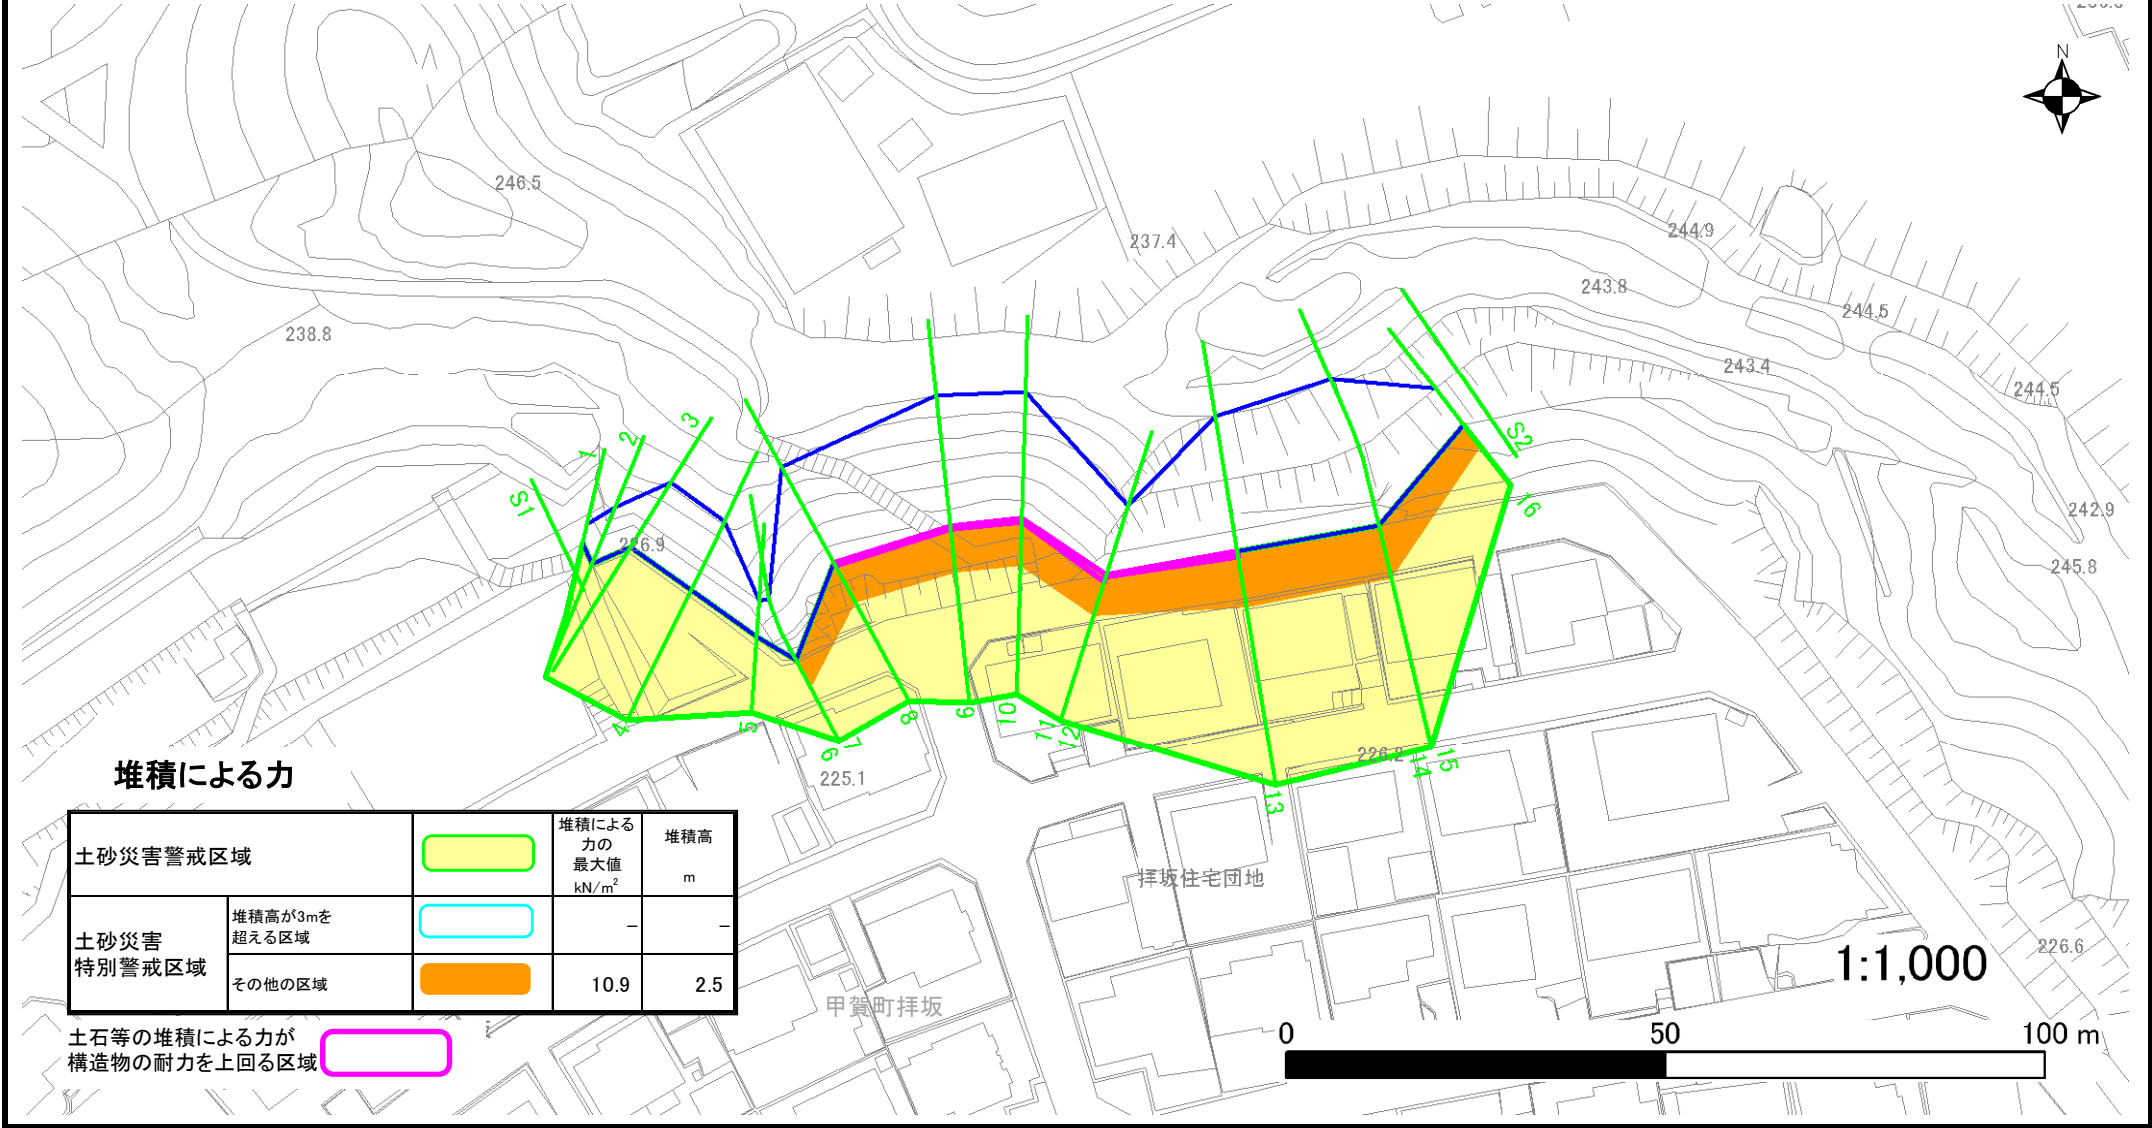
# 土砂災害警戒区域等設定図

## 堆積による力

土砂災害警戒区域		堆積による力の最大値 kN/m <sup>2</sup>	堆積高 m
土砂災害特別警戒区域	堆積高が3mを超える区域	-	-
	その他の区域	10.9	2.5

土石等の堆積による力が構造物の耐力を上回る区域
