土砂災害特別警戒区域

土砂災害警戒区域

土砂災害警戒区域・土砂災害特別警戒区域 区域図

自然現象の種類	急傾斜地の崩壊
箇所番号	I-3269
箇所名	毛枚(15)
所在地	甲賀市甲賀町毛枚

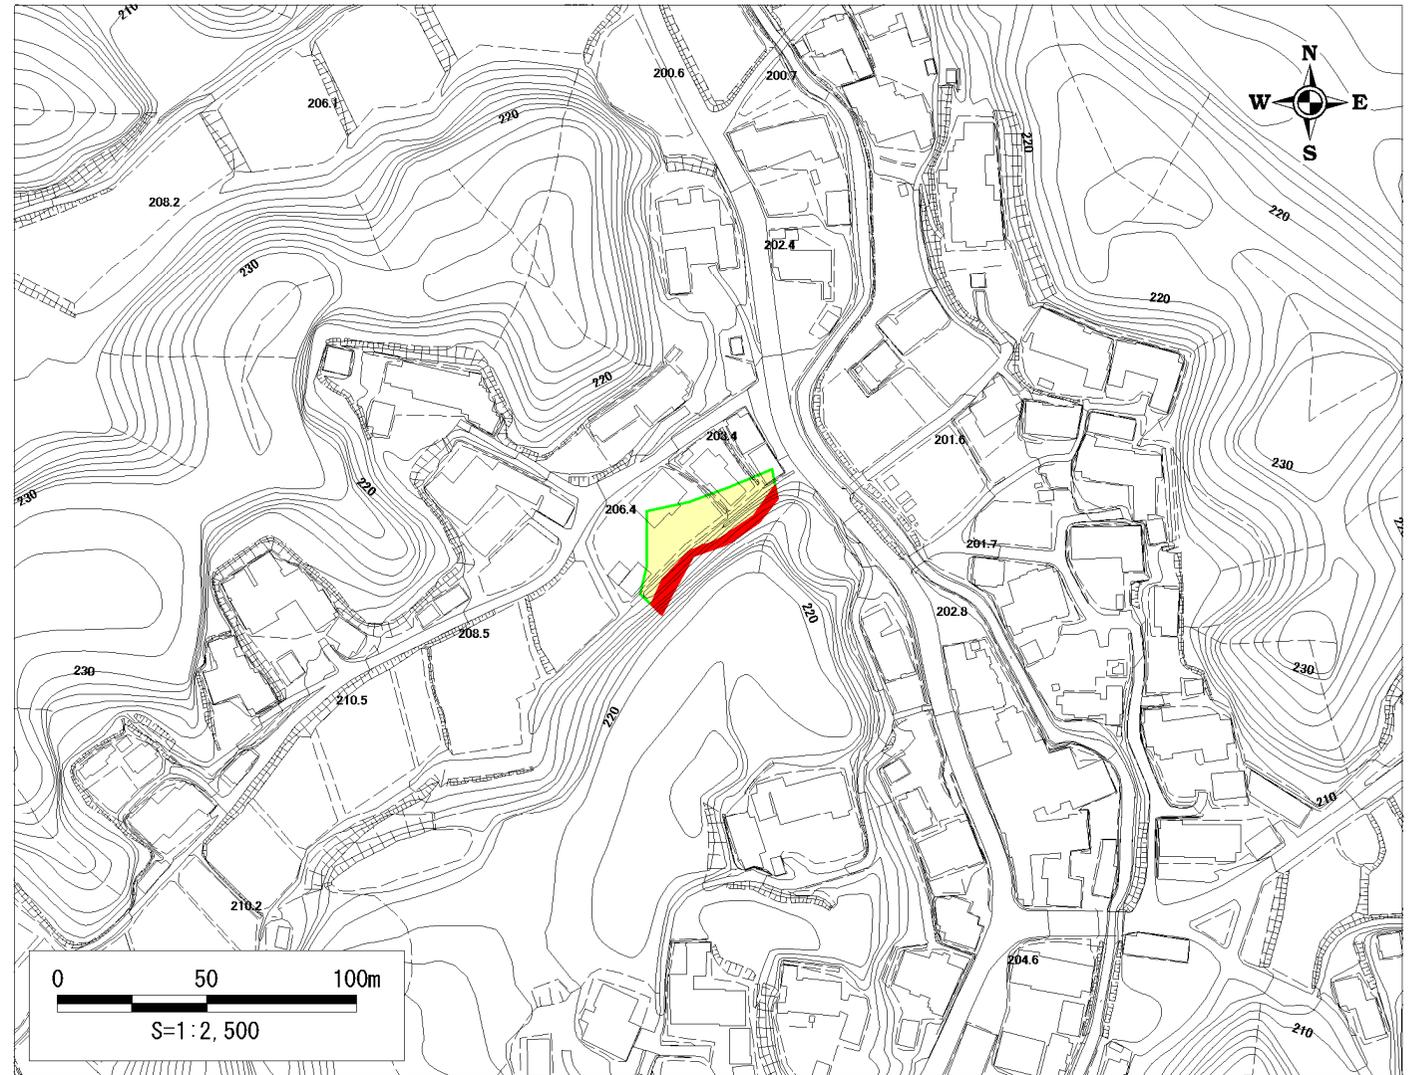
土砂災害警戒区域	
土砂災害特別警戒区域

○ この区域図は、空中写真測量による地形図に、実測による区域図を投影したものであり、一部異なって見える場合があります。詳しくは、土木事務所にお尋ねください。

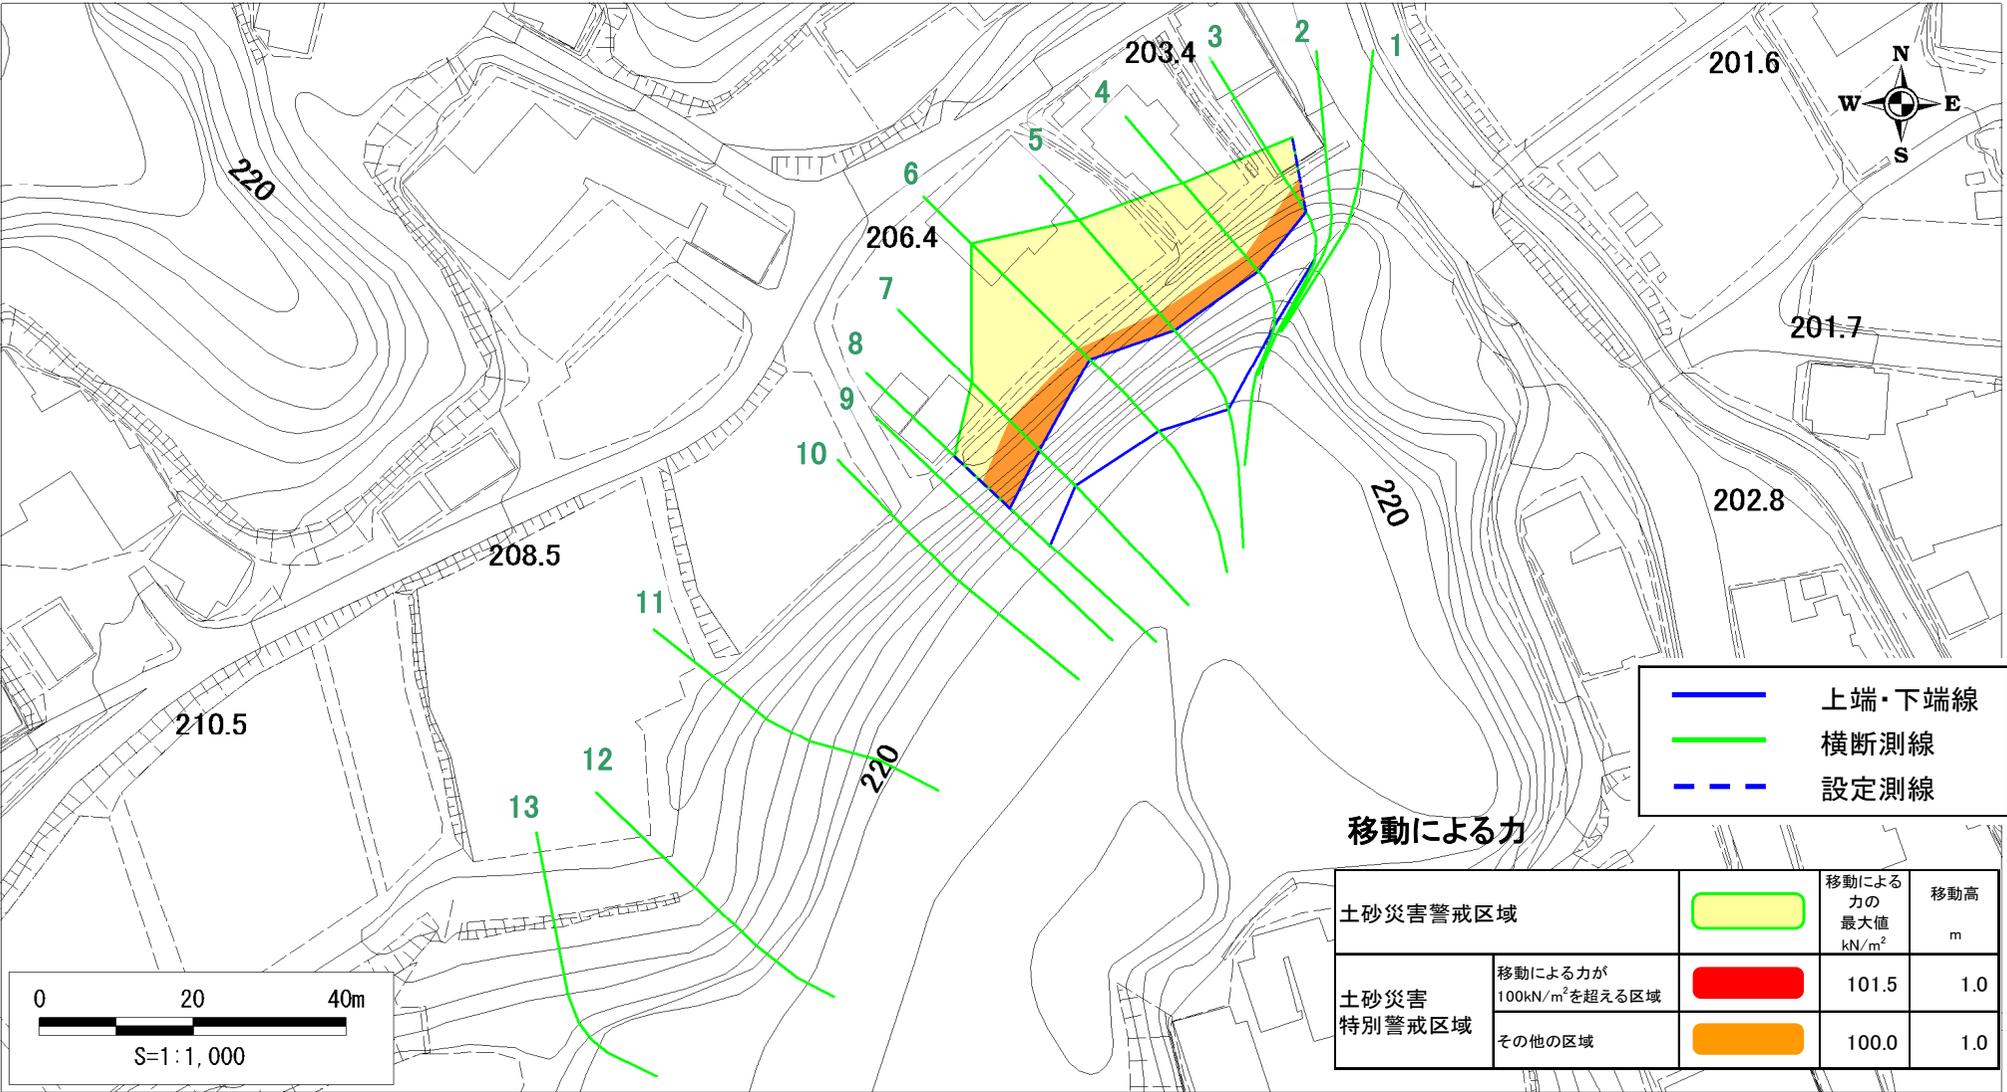
土砂災害警戒区域等設定図

上端・下端線
	横断測線
	設定測線

移動による力

土砂災害警戒区域		移動による力の最大値 kN/m ²	移動高 m
土砂災害特別警戒区域		移動による力が100kN/m ² を超える区域	101.5 1.0
		その他の区域	100.0 1.0

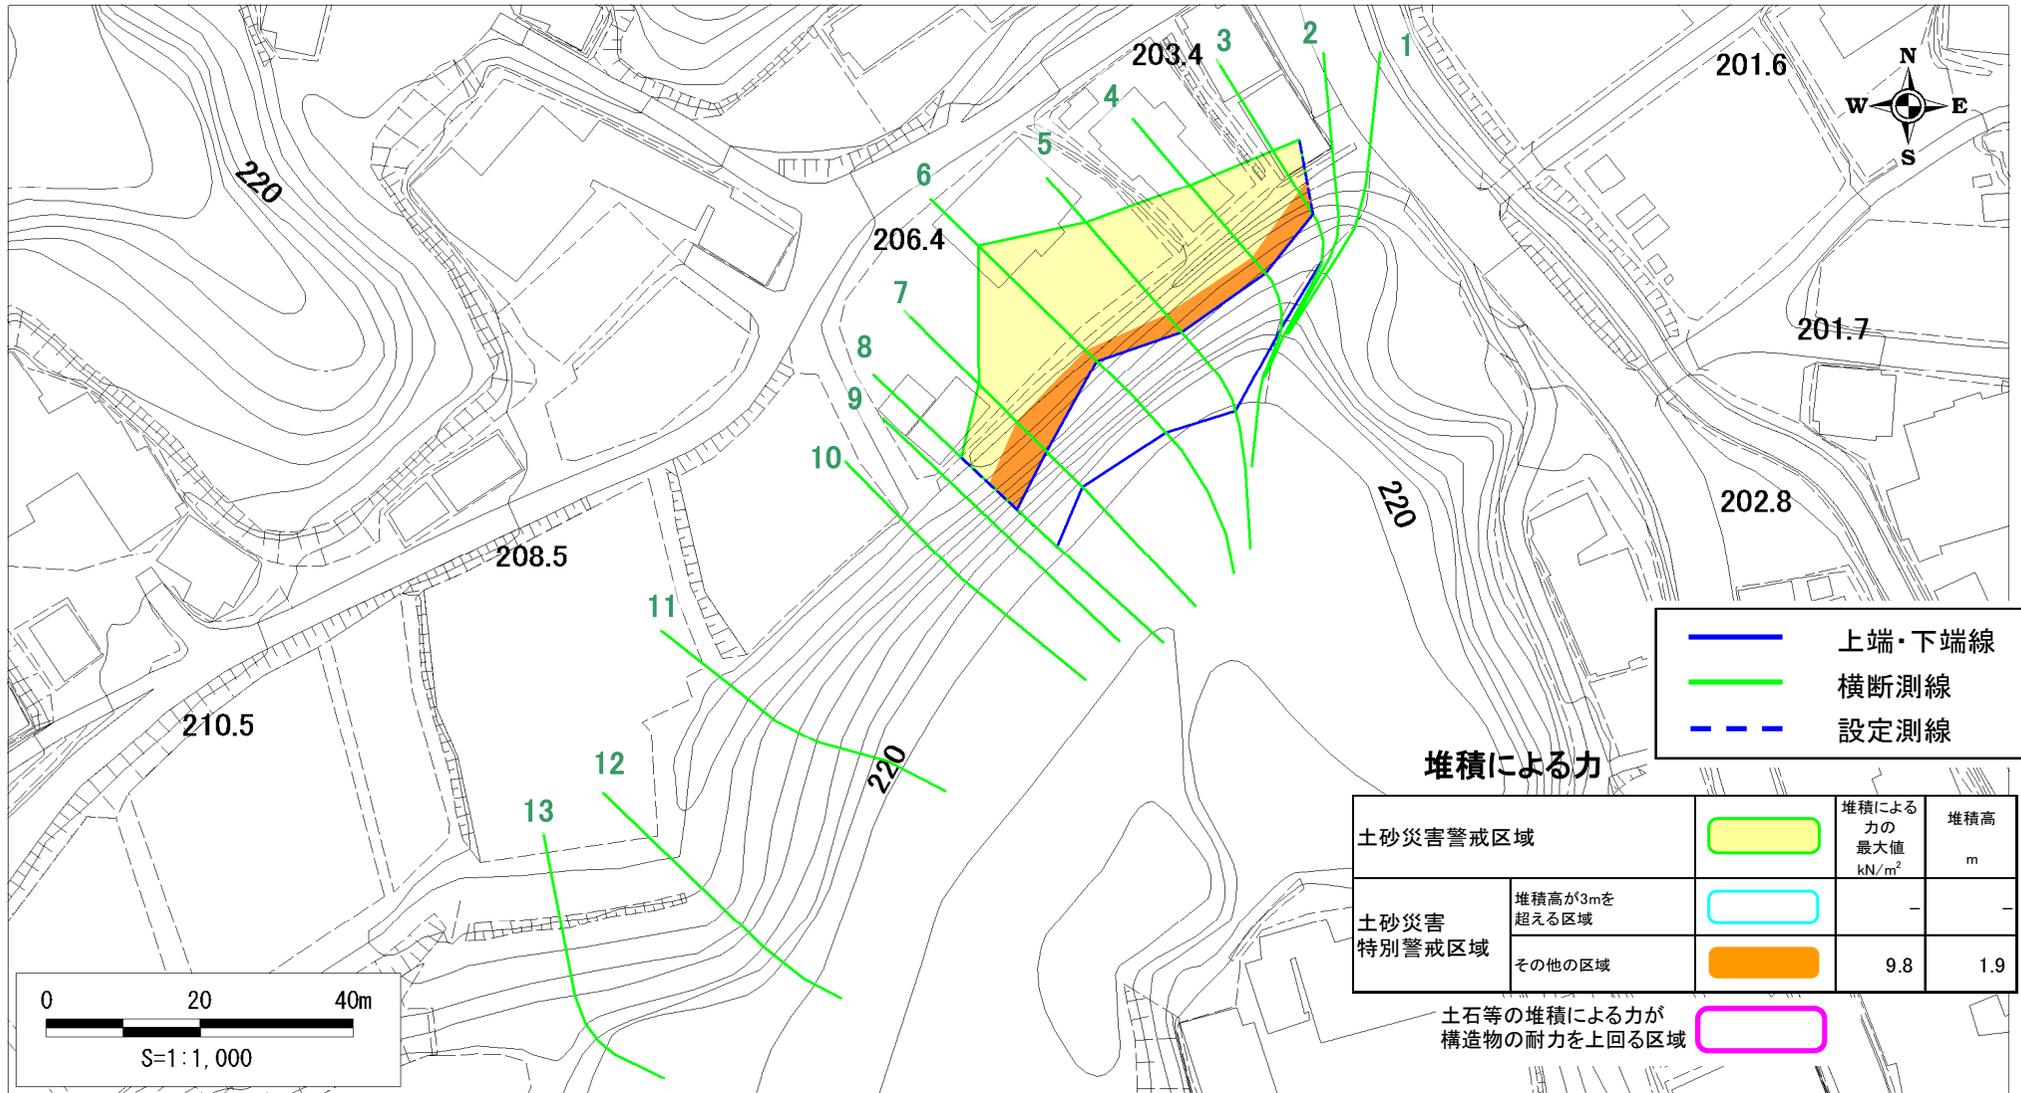
土砂災害警戒区域等設定図

上端・下端線
	横断測線
	設定測線

堆積による力

土砂災害警戒区域	堆積による力の最大値 kN/m ²	堆積高 m
	-	-
土砂災害特別警戒区域 堆積高が3mを超える区域	-	-
その他の区域	9.8	1.9

土石等の堆積による力が構造物の耐力を上回る区域
