土砂災害特別警戒区域

土砂災害警戒区域

土砂災害警戒区域・土砂災害特別警戒区域 区域図

自然現象の種類	急傾斜地の崩壊
区域番号	II-3376
区域の名称	高嶺(13)
区域の所在地	滋賀県甲賀市甲賀町高嶺

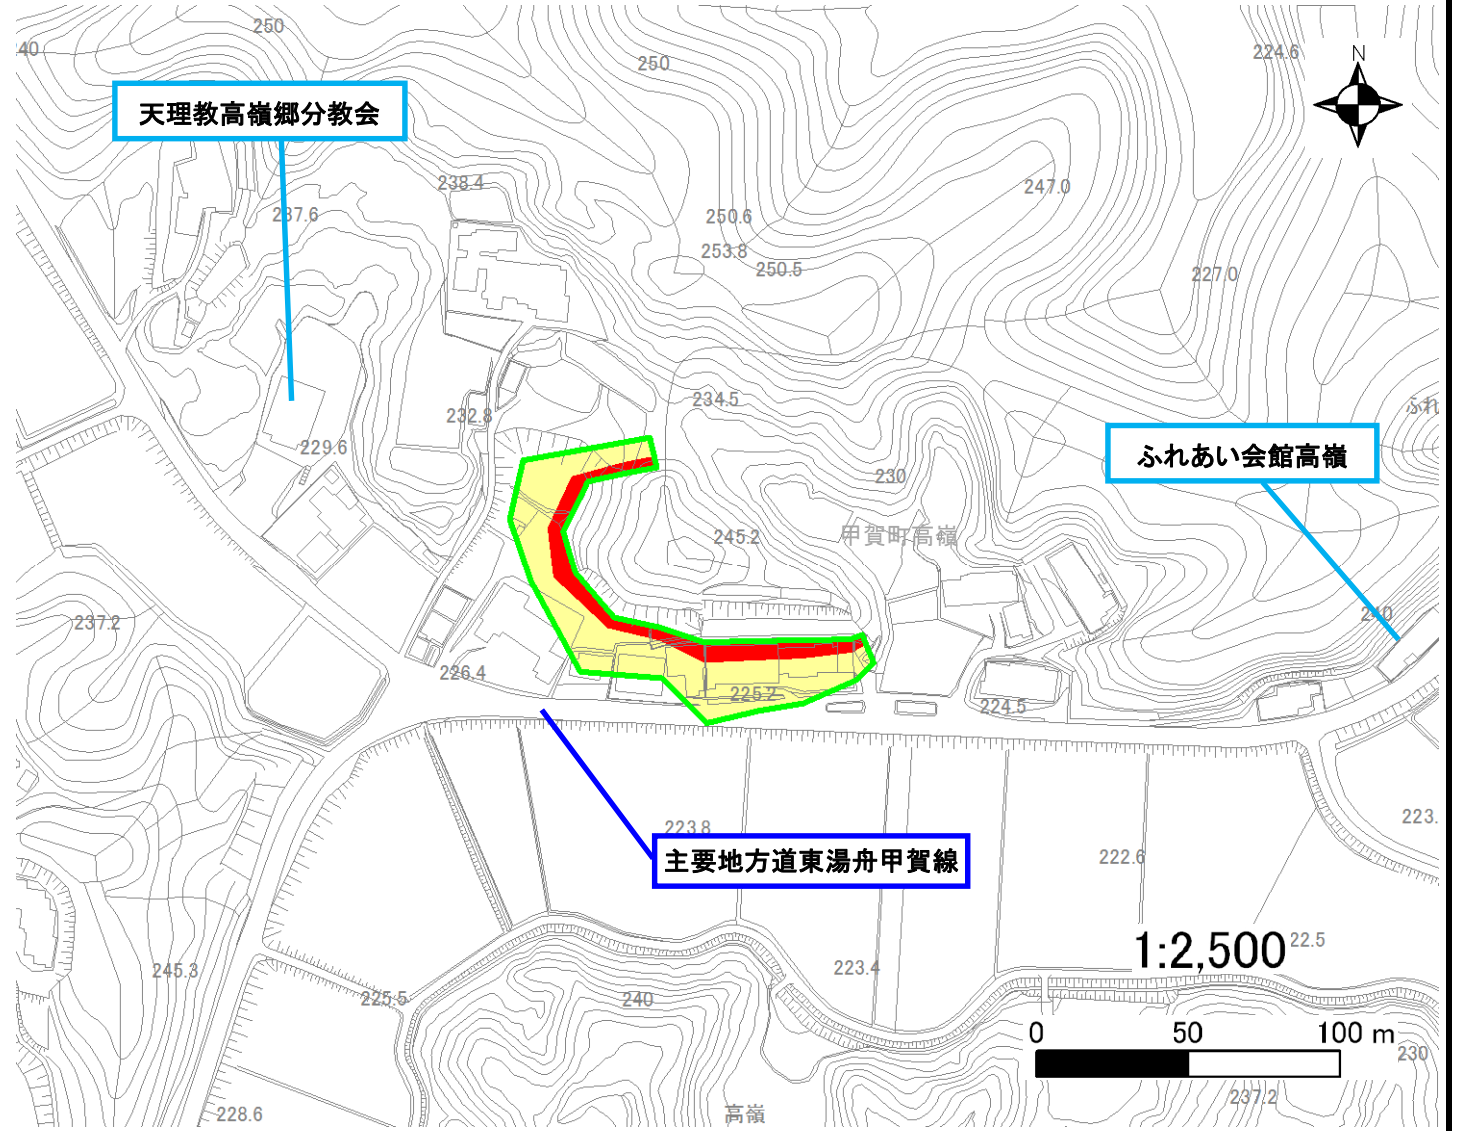
土砂災害警戒区域	
土砂災害特別警戒区域

○ この区域図は、空中写真測量による地形図に、実測による区域図を投影したものであり、一部異なって見える場合があります。詳しくは、土木事務所にお尋ねください。

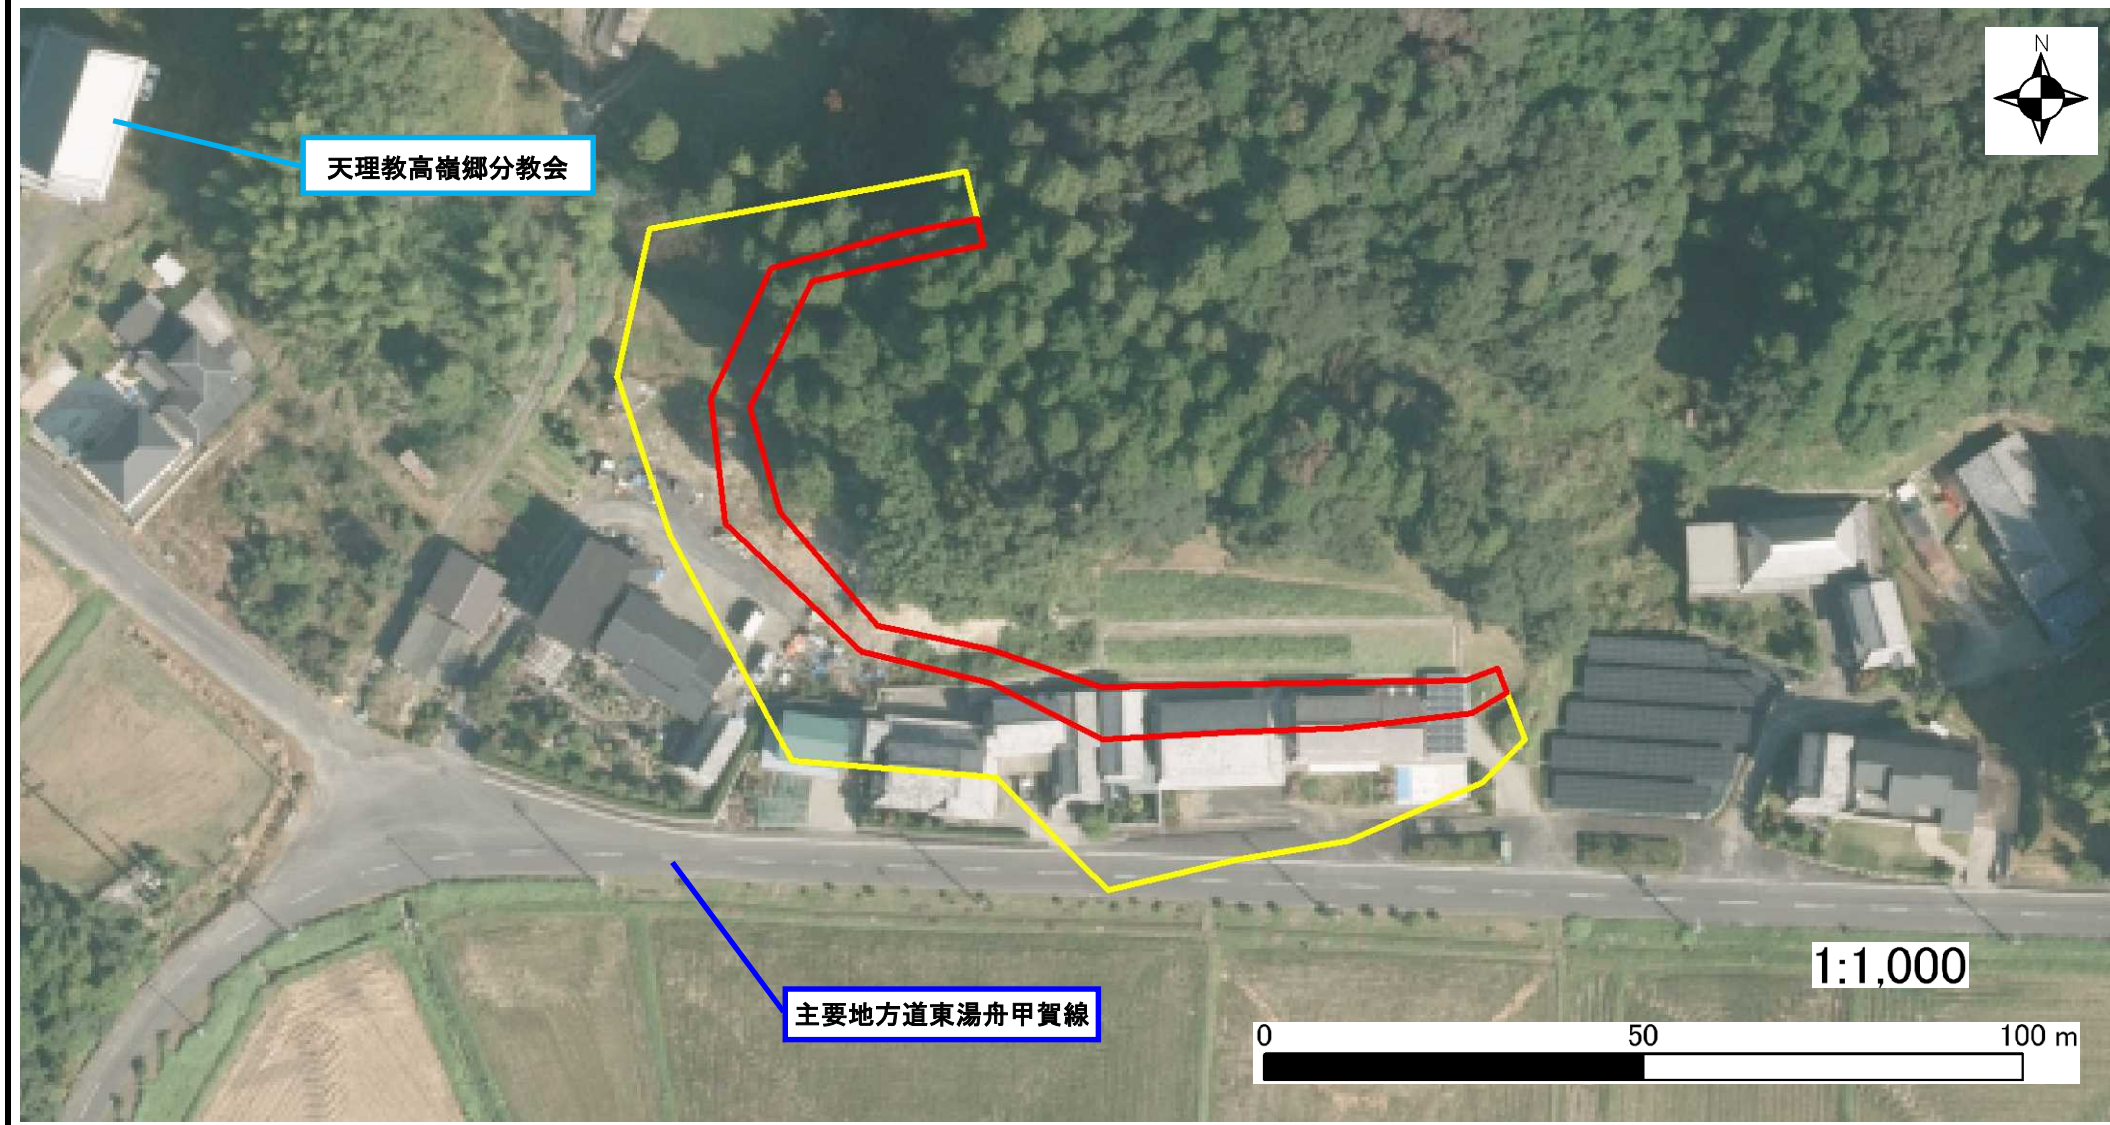
土砂災害警戒区域等設定図(オルソ画像)

II-3376

高嶺(13)

滋賀県甲賀市甲賀町高嶺

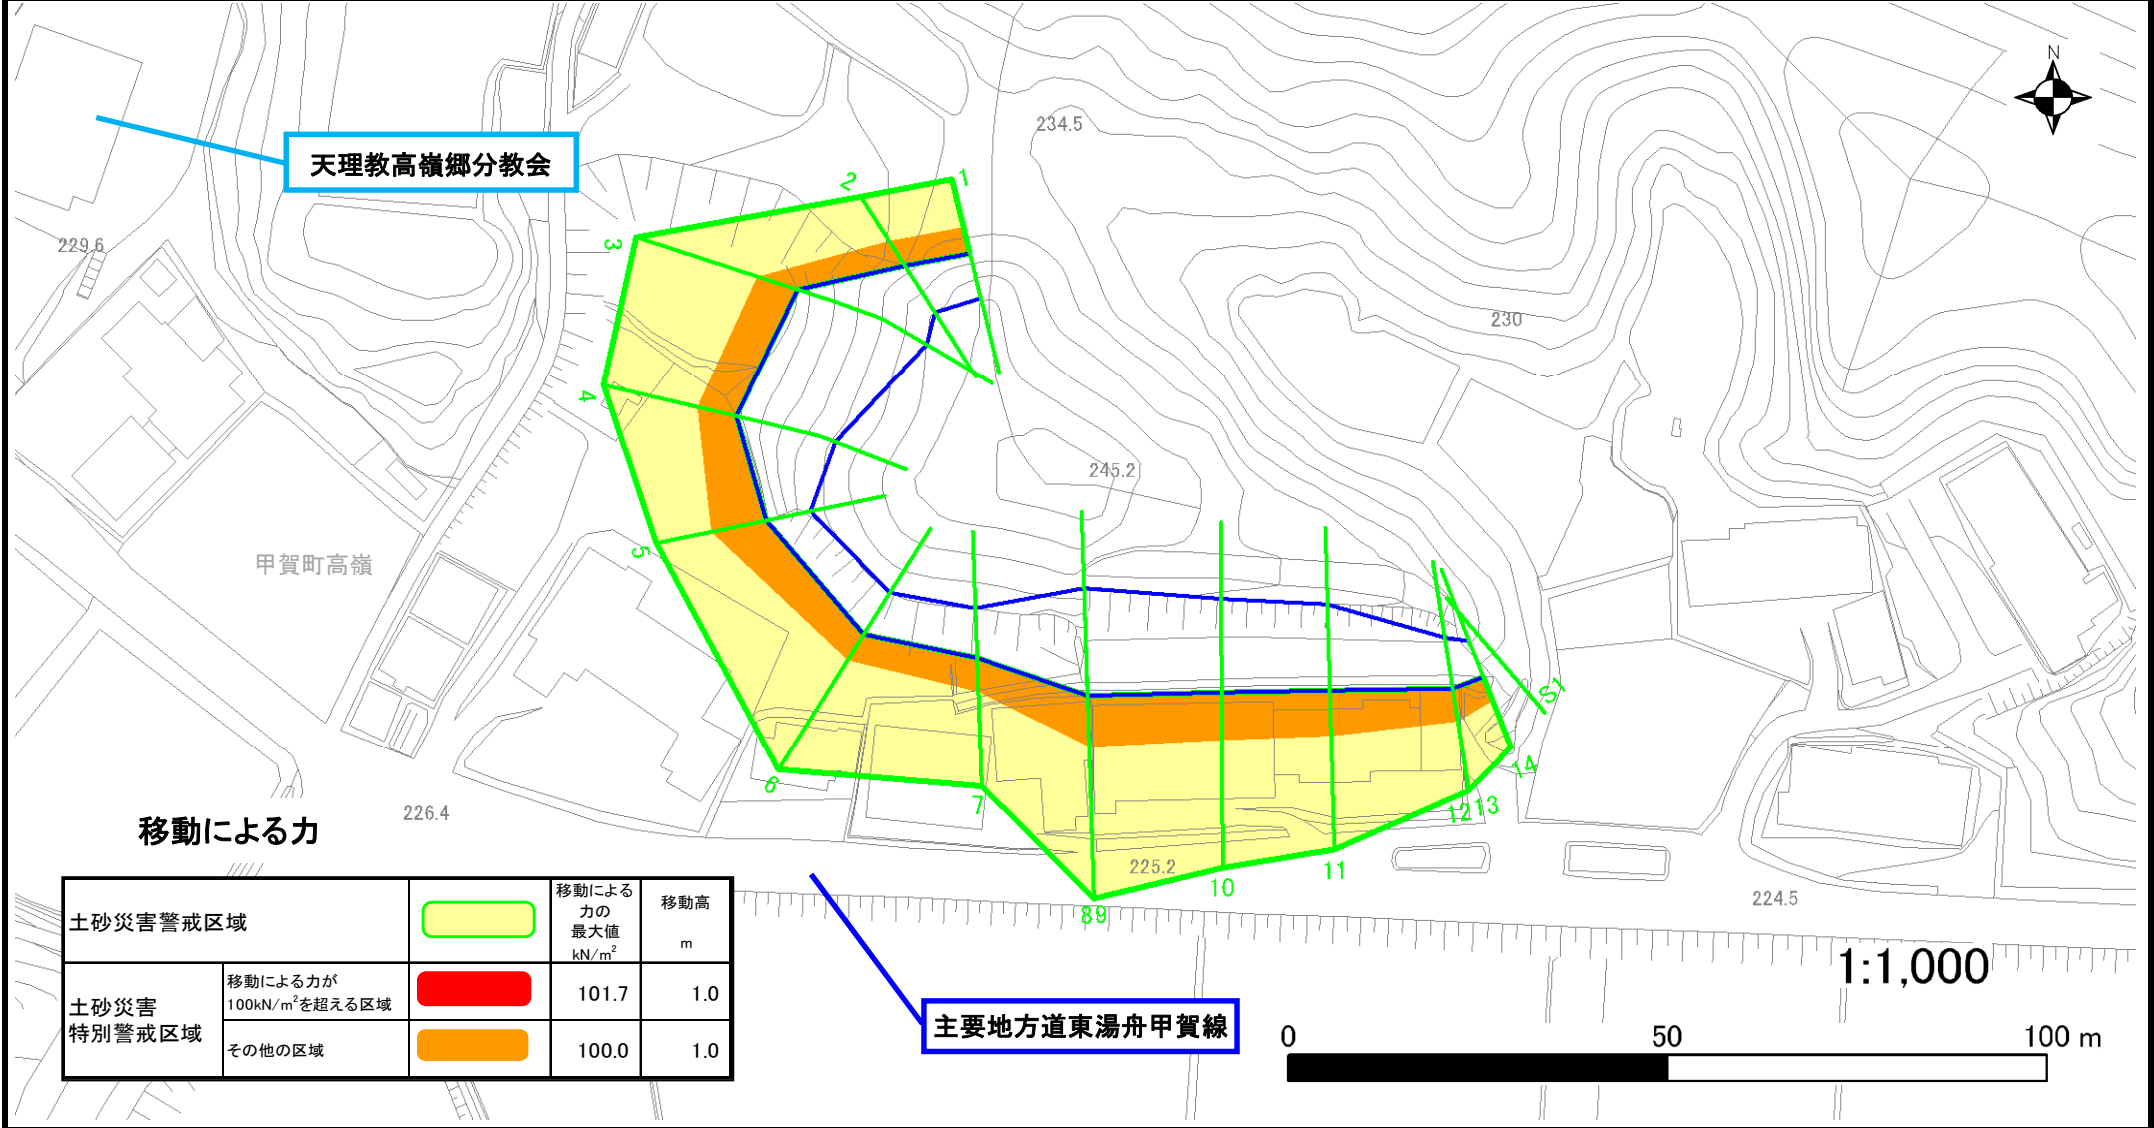
土砂災害警戒区域等設定図

移動による力

土砂災害警戒区域		移動による力の最大値 kN/m ²	移動高 m
土砂災害特別警戒区域	移動による力が100kN/m ² を超える区域	101.7	1.0
	その他の区域	100.0	1.0

主要地方道東湯舟甲賀線

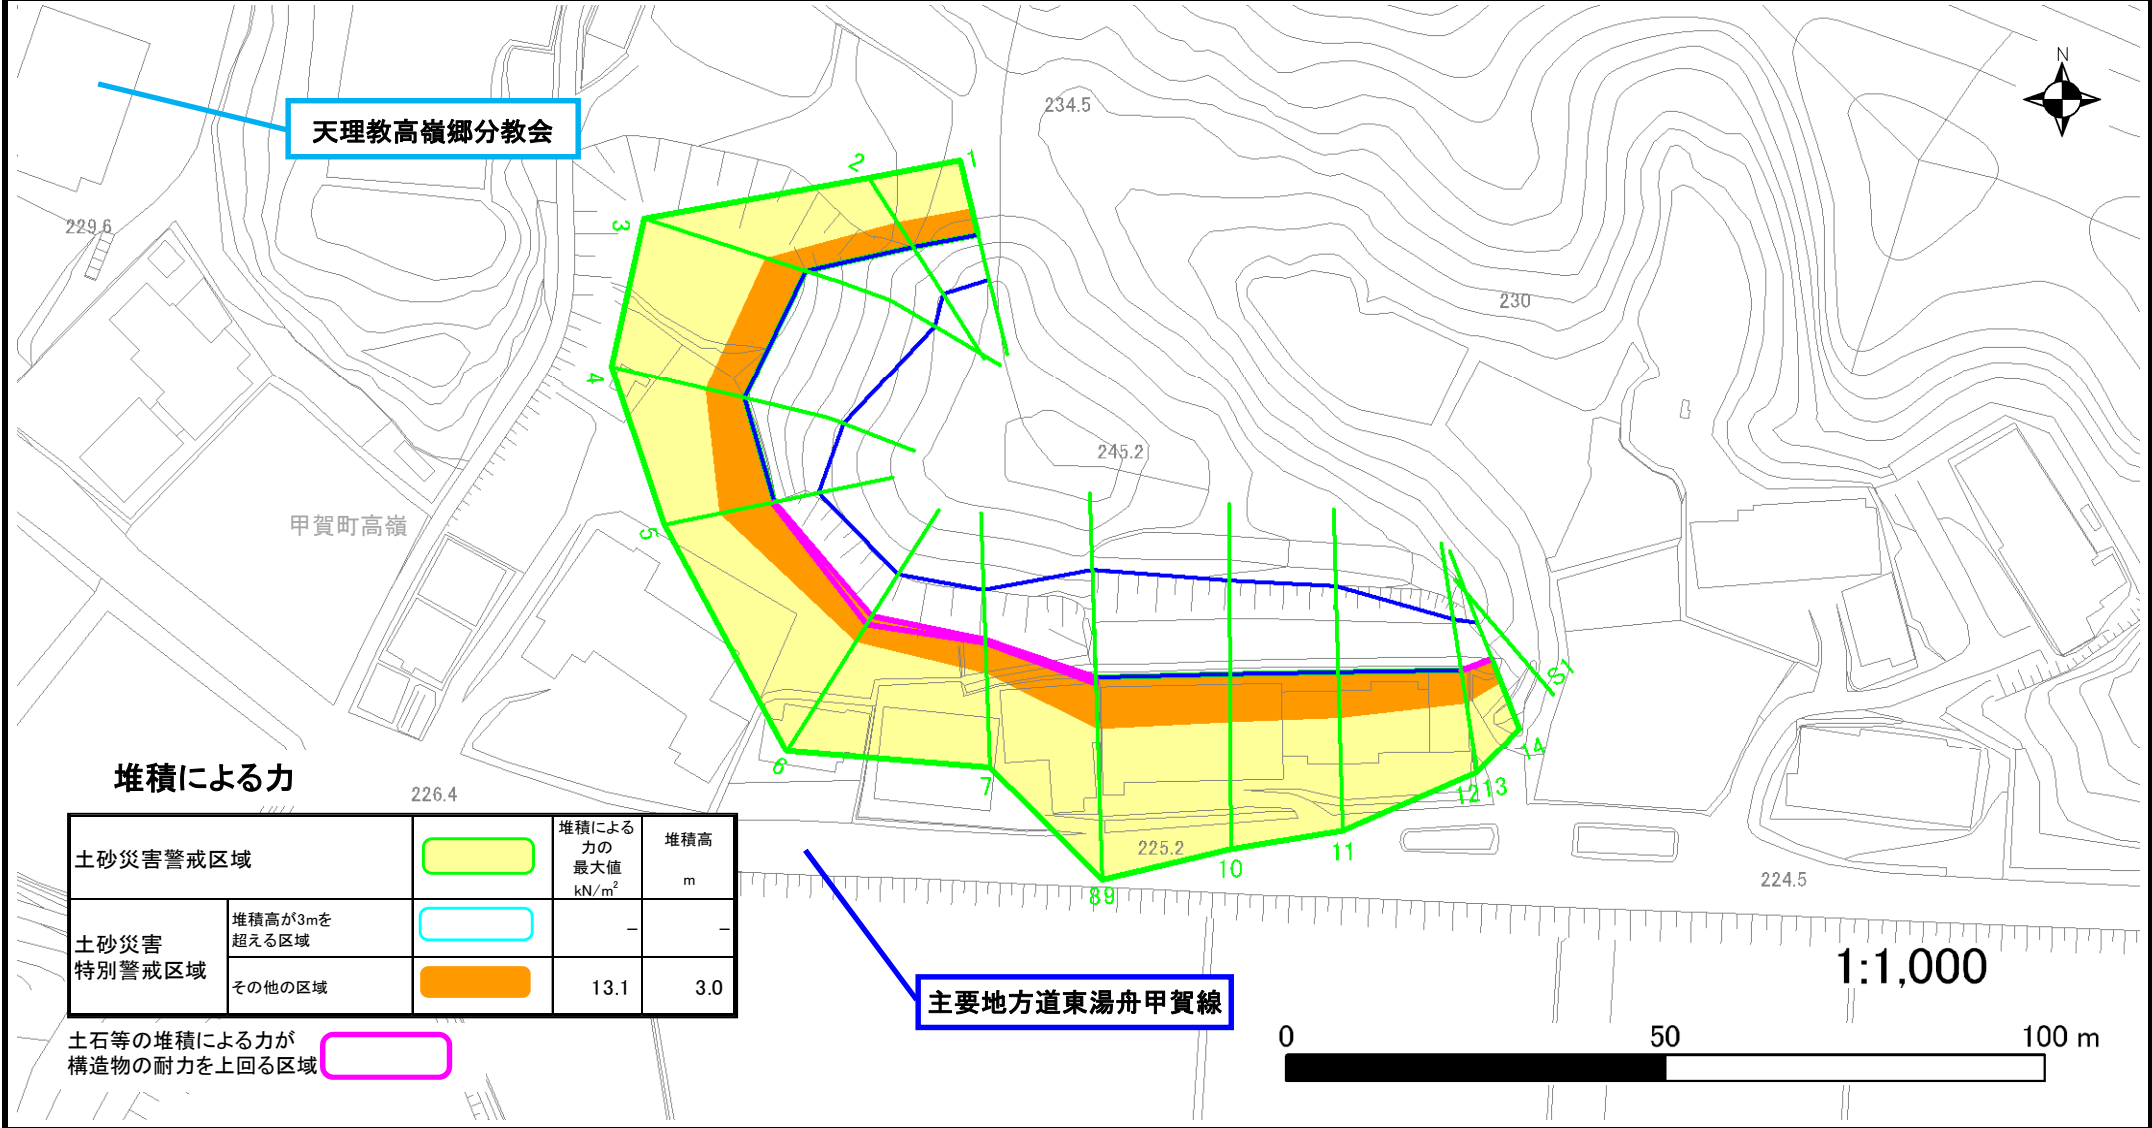
土砂災害警戒区域等設定図

堆積による力

土砂災害警戒区域		堆積による力の最大値 kN/m ²	堆積高 m
土砂災害特別警戒区域	堆積高が3mを超える区域	-	-
	その他の区域	13.1	3.0

土石等の堆積による力が構造物の耐力を上回る区域
