土砂災害警戒区域・土砂災害特別警戒区域 区域図

自然現象の種類	急傾斜地の崩壊
区域番号	II-3378
区域の名称	高嶺(15)
区域の所在地	滋賀県甲賀市甲賀町高嶺

# 土砂災害警戒区域等設定図

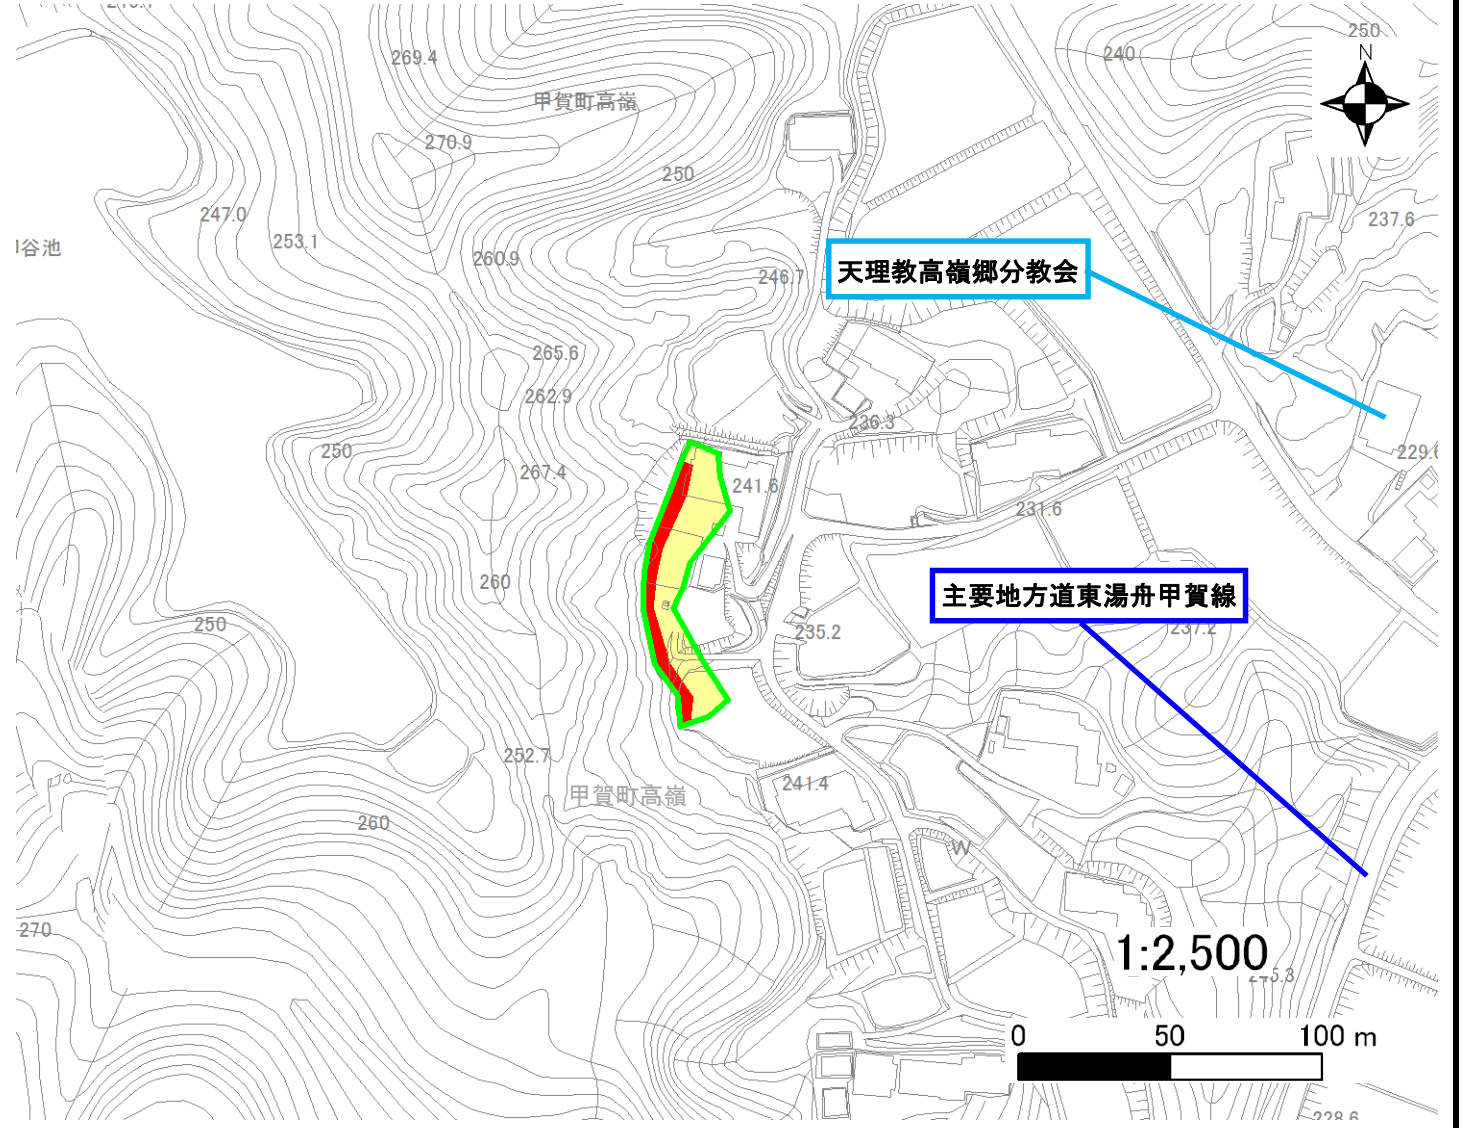
土砂災害警戒区域	
土砂災害特別警戒区域

○ この区域図は、空中写真測量による地形図に、実測による区域図を投影したものであり、一部異なって見える場合があります。詳しくは、土木事務所にお尋ねください。

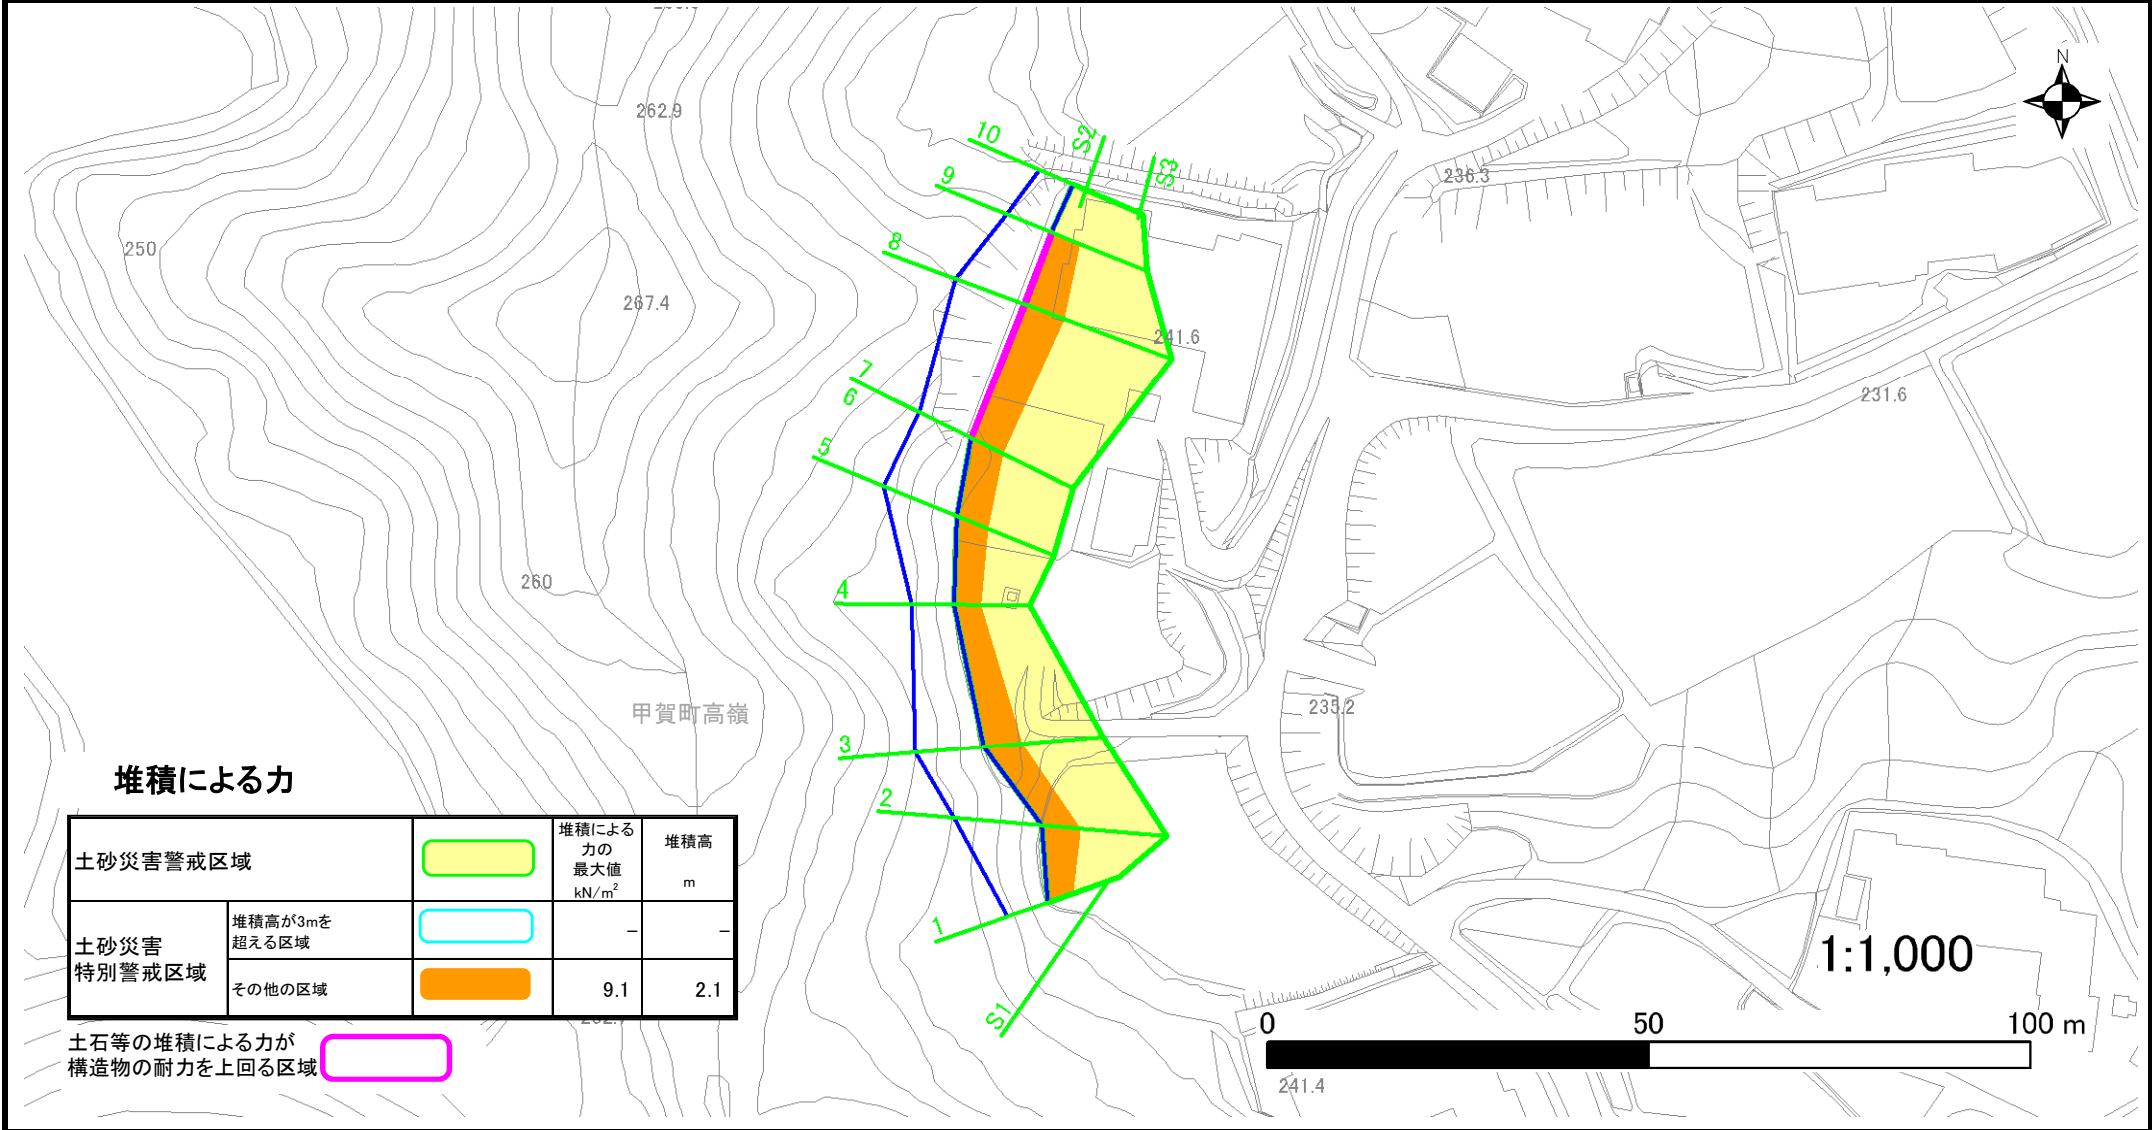
# 土砂災害警戒区域等設定図

## 移動による力

土砂災害警戒区域		移動による力の最大値 kN/m <sup>2</sup>	移動高 m
	移動による力が100kN/m <sup>2</sup> を超える区域	83.3	1.0
	その他の区域	-	-
