土砂災害警戒区域・土砂災害特別警戒区域 区域図

自然現象の種類	急傾斜地の崩壊
区域番号	I-3067
区域の名称	五反田(1)
区域の所在地	滋賀県甲賀市甲賀町五反田

# 土砂災害警戒区域等設定図(オルソ画像)

# 土砂災害警戒区域等設定図

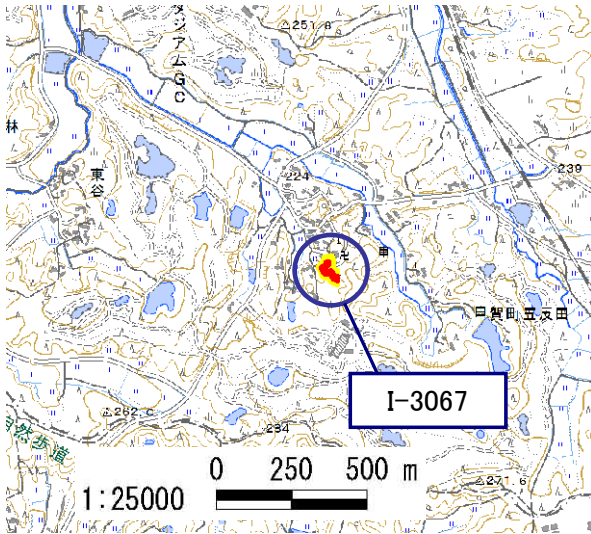
土砂災害警戒区域・土砂災害特別警戒区域 位置図

・この地図は、国土地理院発行の数値地図25000(地図画像)を複製したものである。

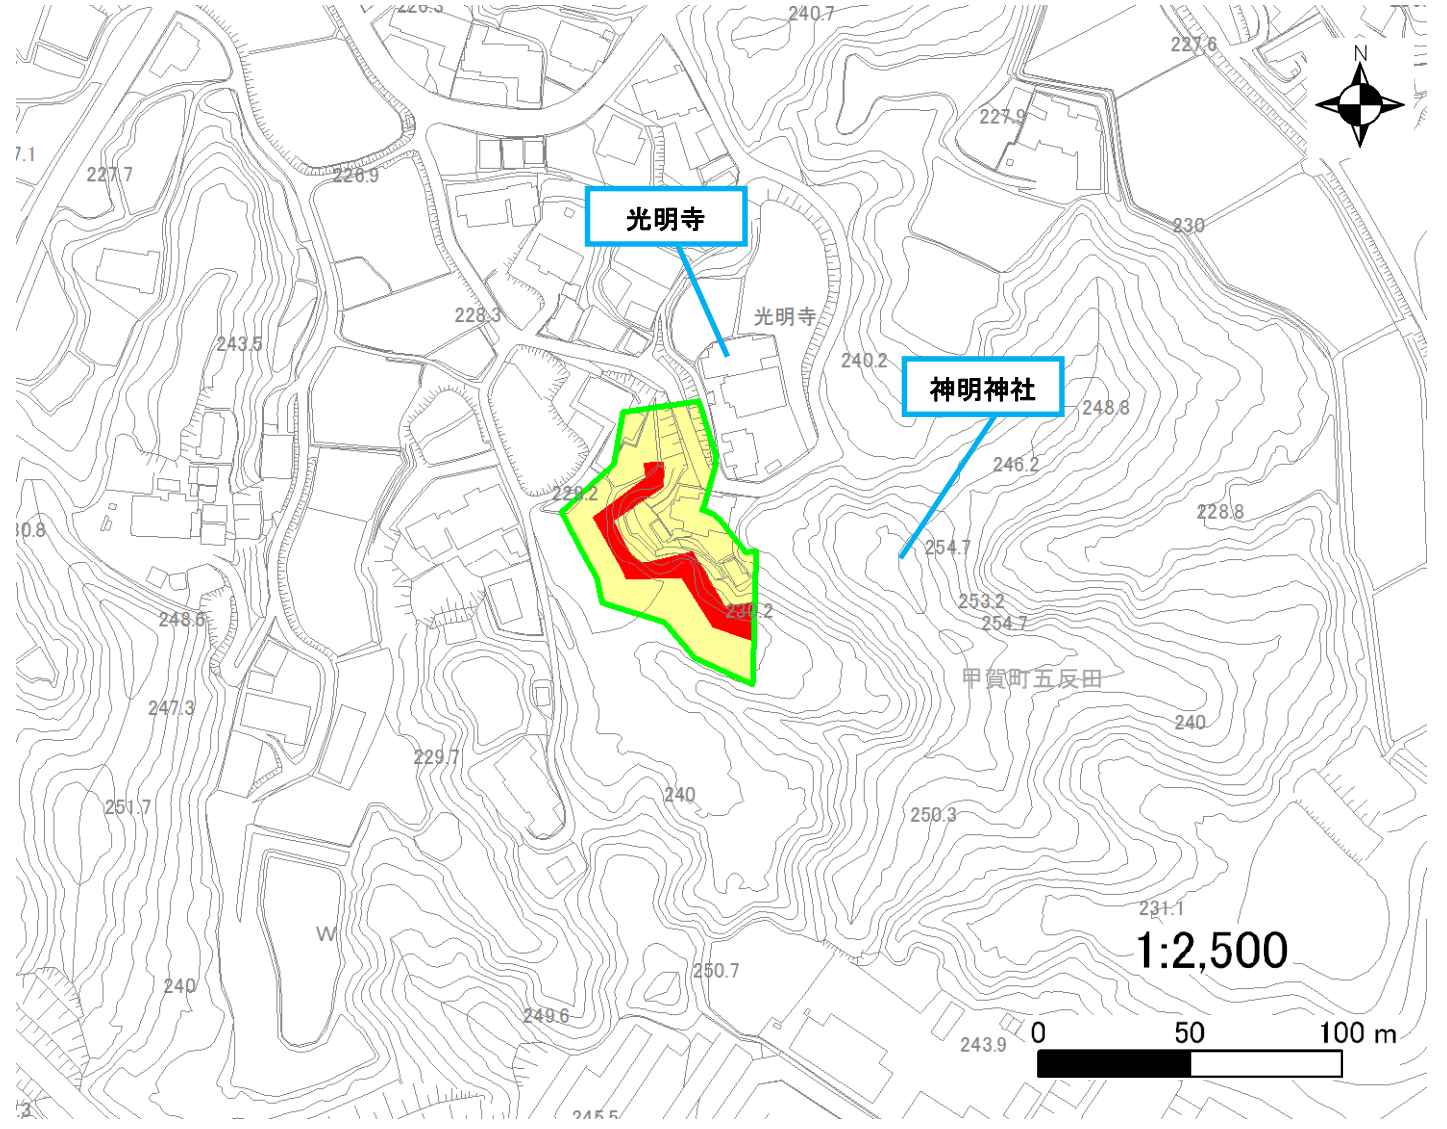
土砂災害警戒区域	
土砂災害特別警戒区域

○ この区域図は、空中写真測量による地形図に、実測による区域図を投影したものであり、一部異なって見える場合があります。詳しくは、土木事務所にお尋ねください。

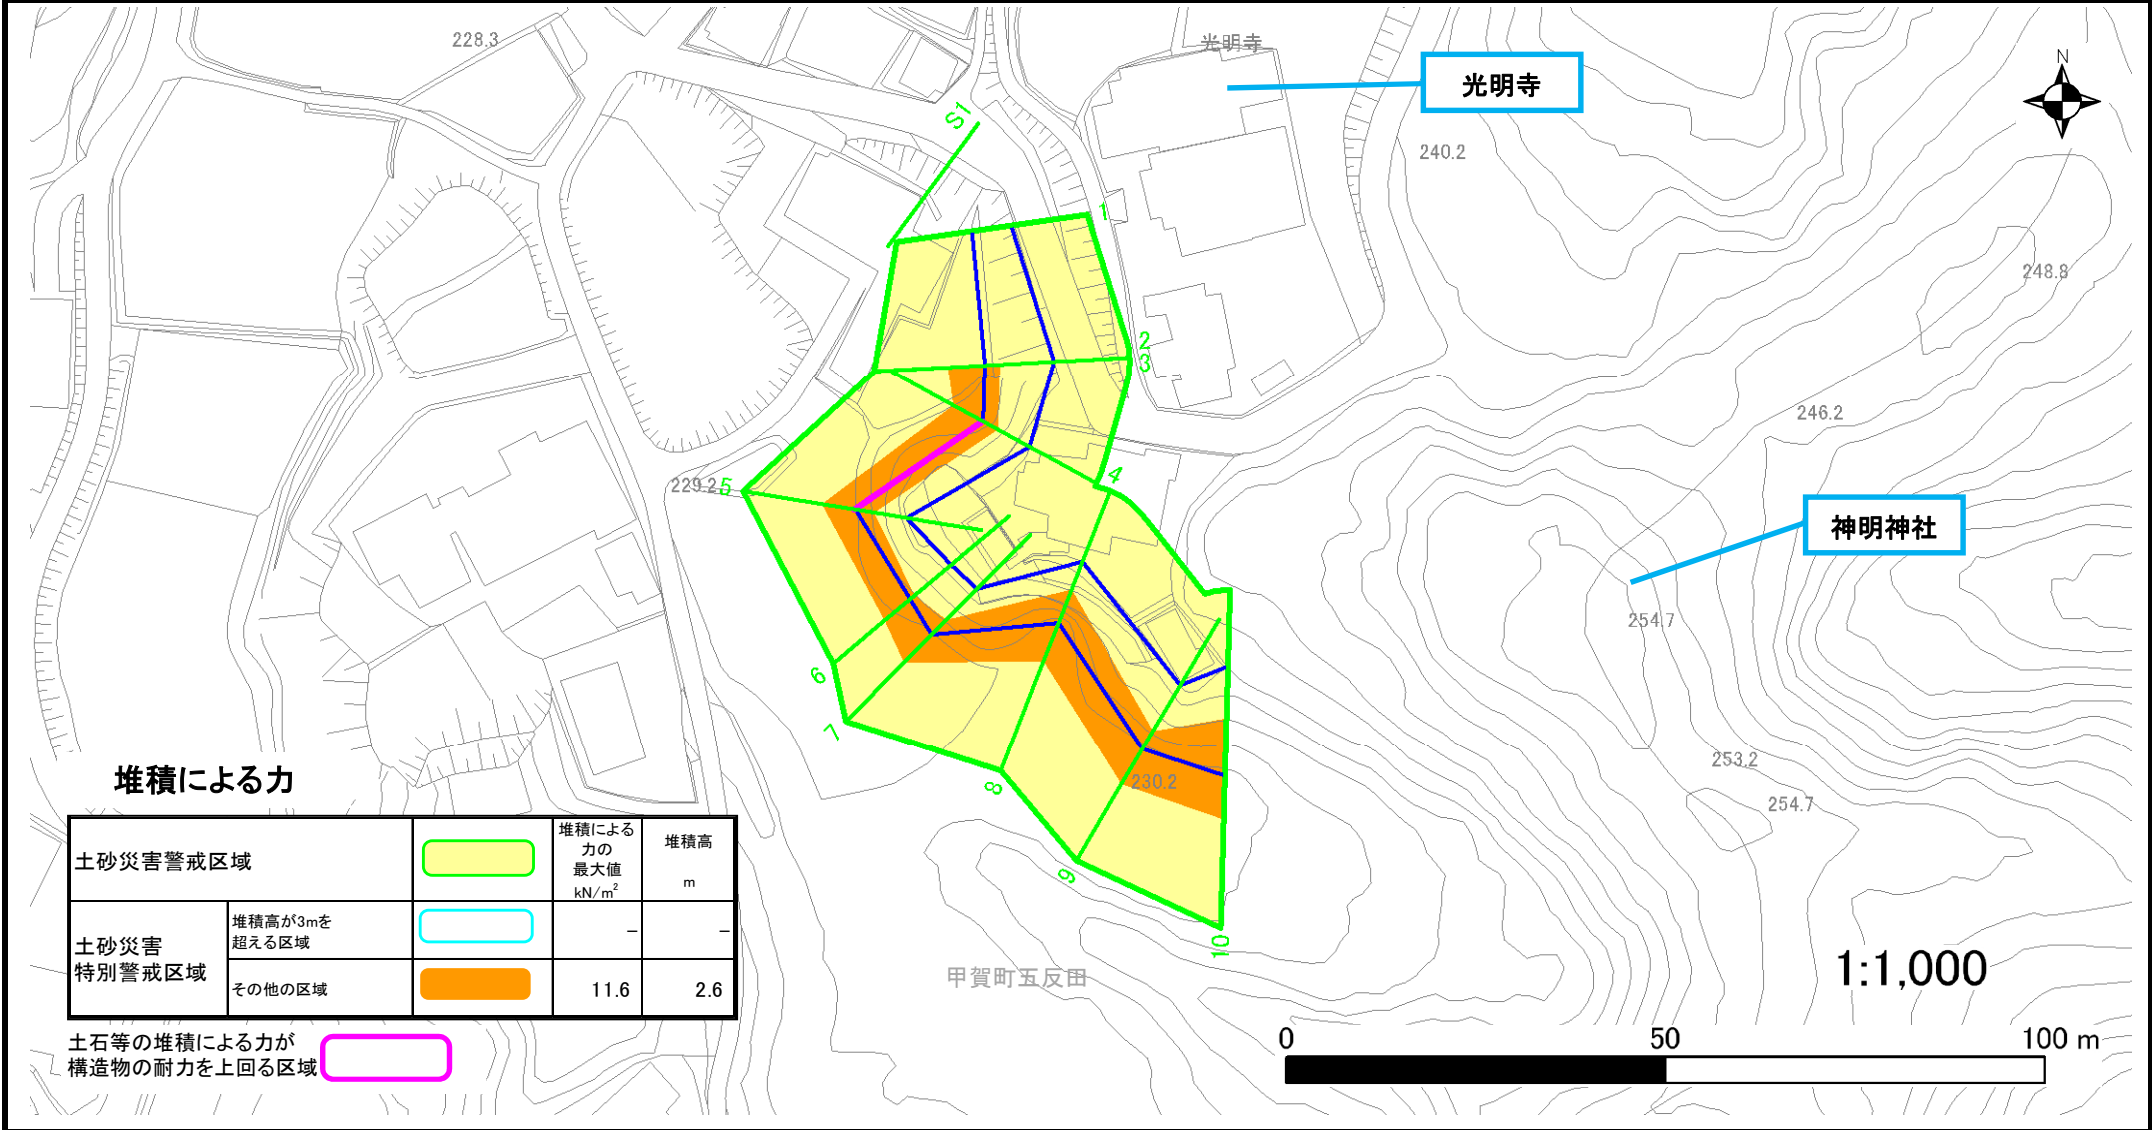
# 土砂災害警戒区域等設定図

## 堆積による力

土砂災害警戒区域		堆積による力の最大値 kN/m <sup>2</sup>	堆積高 m
土砂災害特別警戒区域	堆積高が3mを超える区域	-	-
	その他の区域	11.6	2.6

土石等の堆積による力が構造物の耐力を上回る区域
