土砂災害警戒区域・土砂災害特別警戒区域 区域図

自然現象の種類	急傾斜地の崩壊
区域番号	II-3861
区域の名称	五反田(4)
区域の所在地	滋賀県甲賀市甲賀町五反田

# 土砂災害警戒区域等設定図(オルソ画像)

# 土砂災害警戒区域等設定図

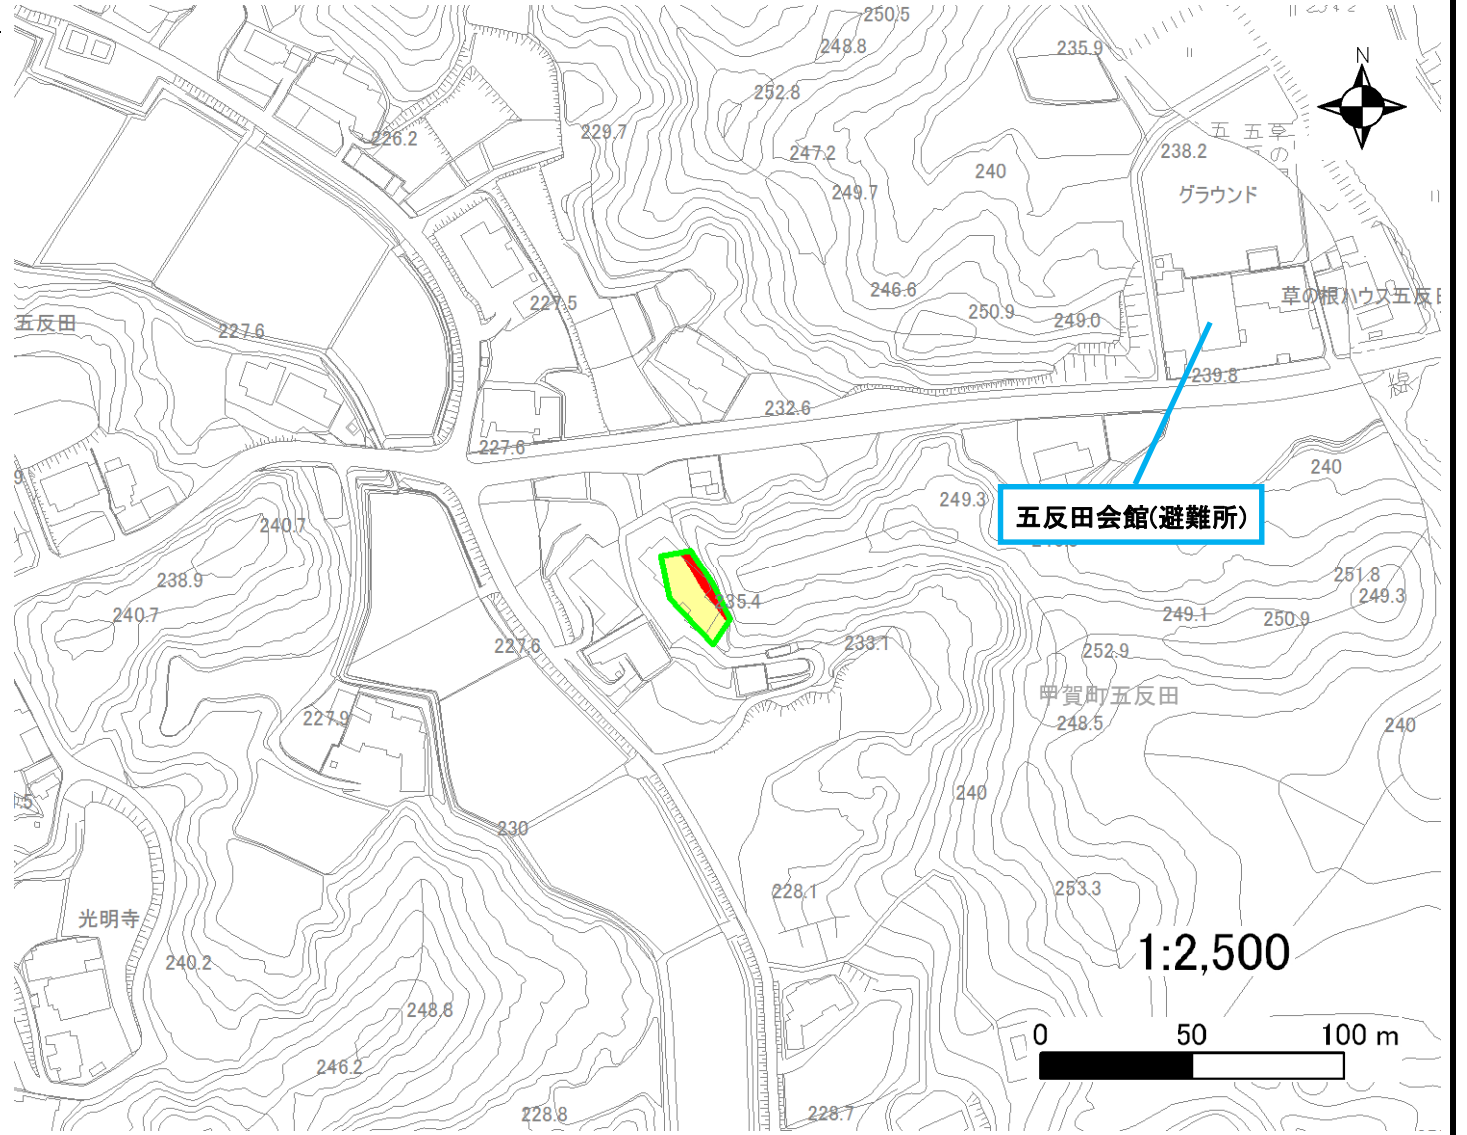
土砂災害警戒区域	
土砂災害特別警戒区域

○ この区域図は、空中写真測量による地形図に、実測による区域図を投影したものであり、一部異なって見える場合があります。詳しくは、土木事務所にお尋ねください。

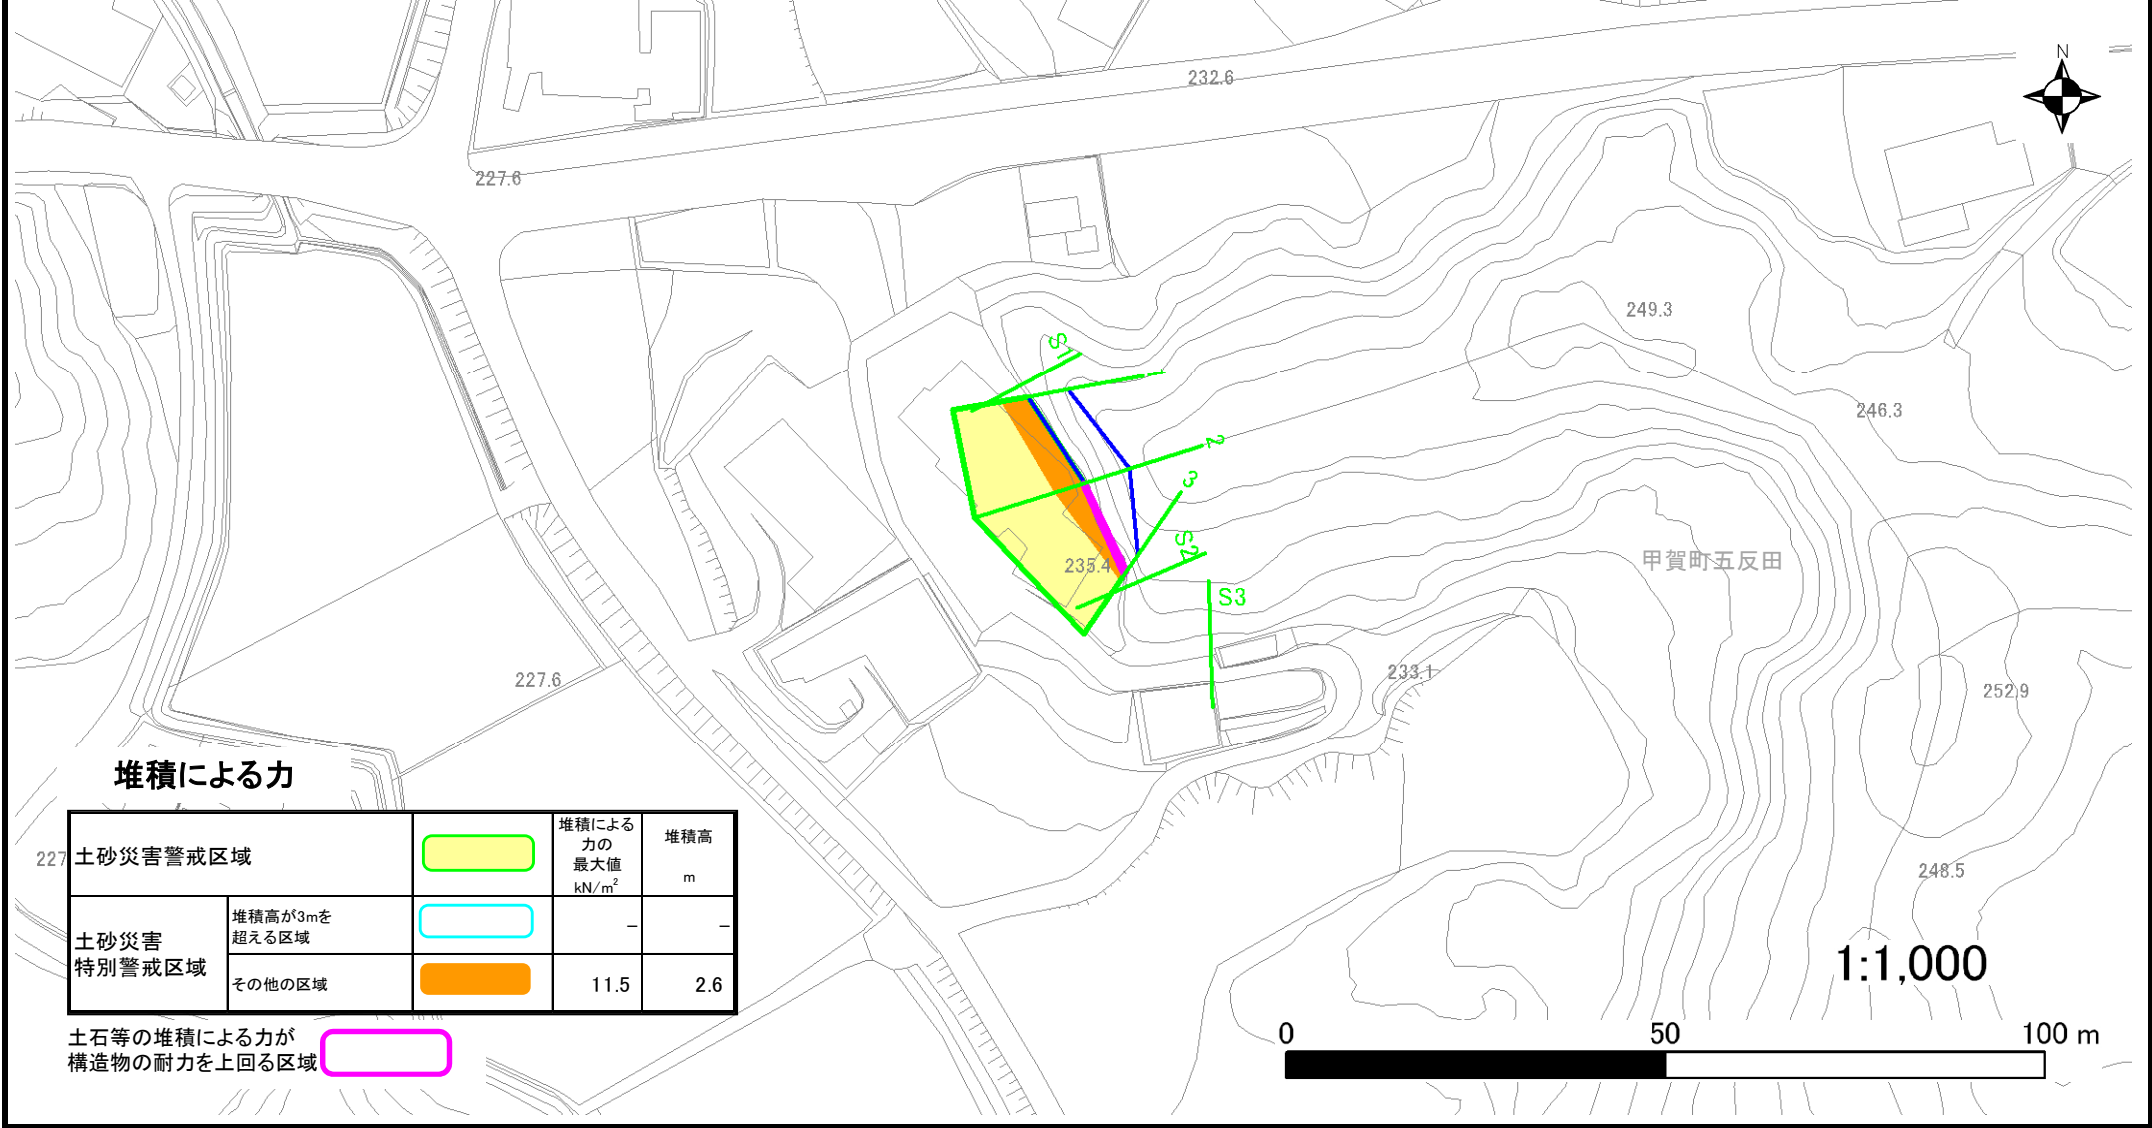
# 土砂災害警戒区域等設定図

## 堆積による力

227	土砂災害警戒区域		堆積による力の 最大値 kN/m <sup>2</sup>	堆積高 m
	堆積高が3mを 超える区域		-	-
	その他の区域		11.5	2.6

土石等の堆積による力が  
構造物の耐力を上回る区域
