土砂災害警戒区域・土砂災害特別警戒区域 区域図

自然現象の種類	急傾斜地の崩壊
区域番号	III-3313
区域の名称	五反田(7)
区域の所在地	滋賀県甲賀市甲賀町五反田

土砂災害警戒区域等設定図(オルソ画像)

土砂災害警戒区域等設定図

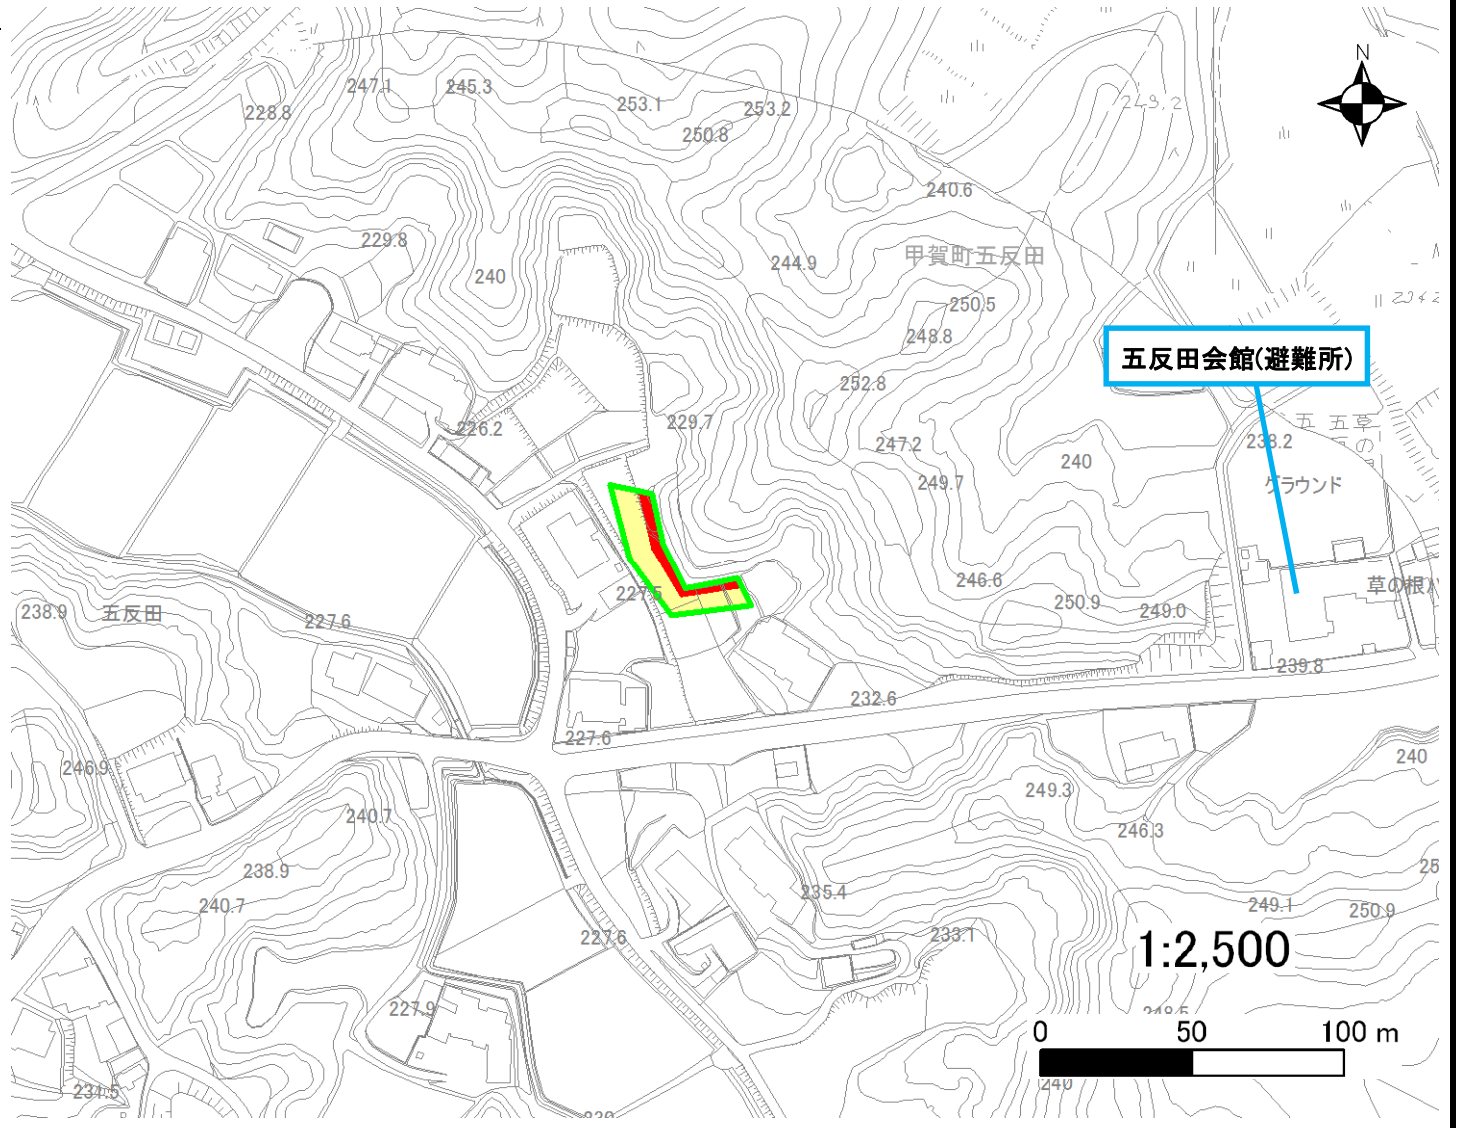
土砂災害警戒区域	
土砂災害特別警戒区域

○ この区域図は、空中写真測量による地形図に、実測による区域図を投影したものであり、一部異なって見える場合があります。詳しくは、土木事務所にお尋ねください。

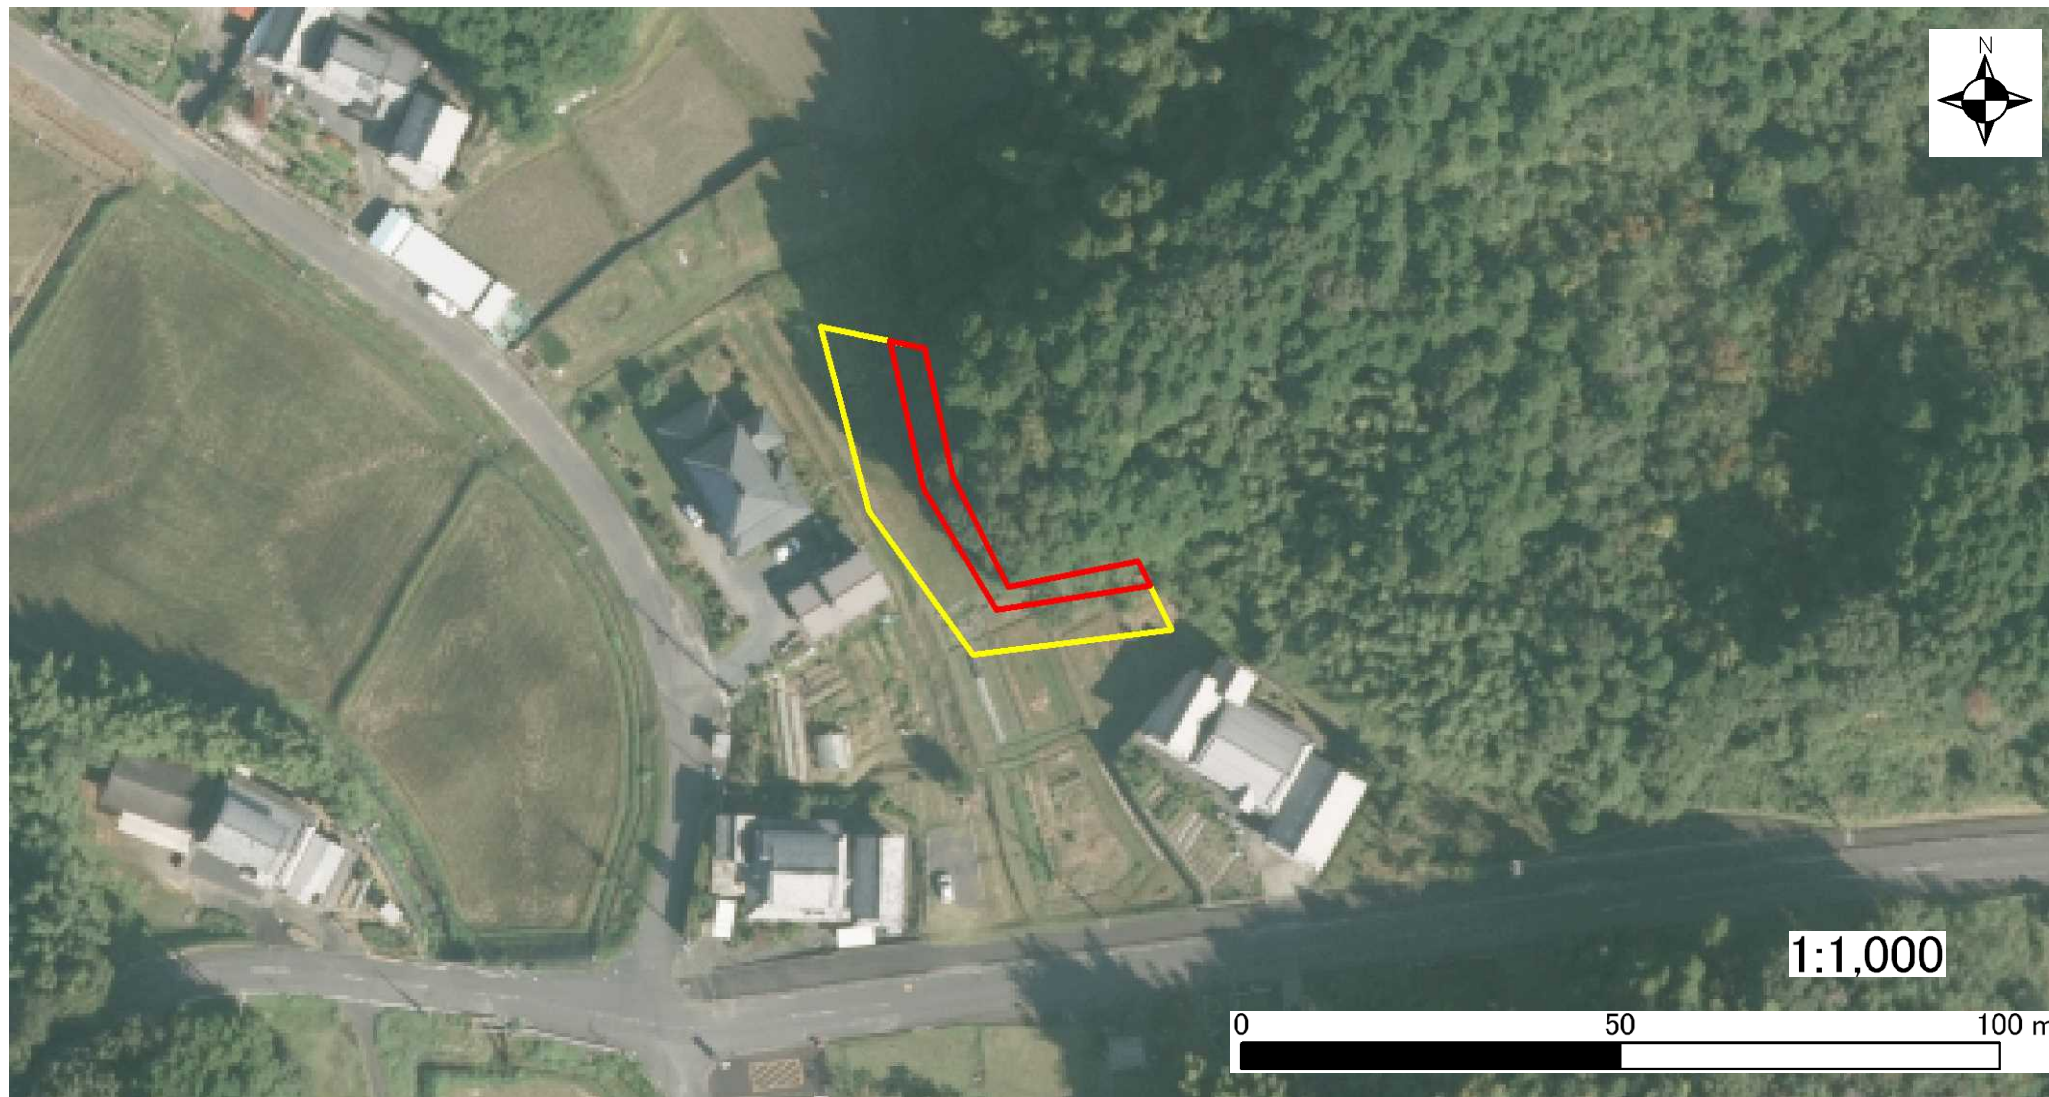
III-3313

五反田(7)

滋賀県甲賀市甲賀町五反田

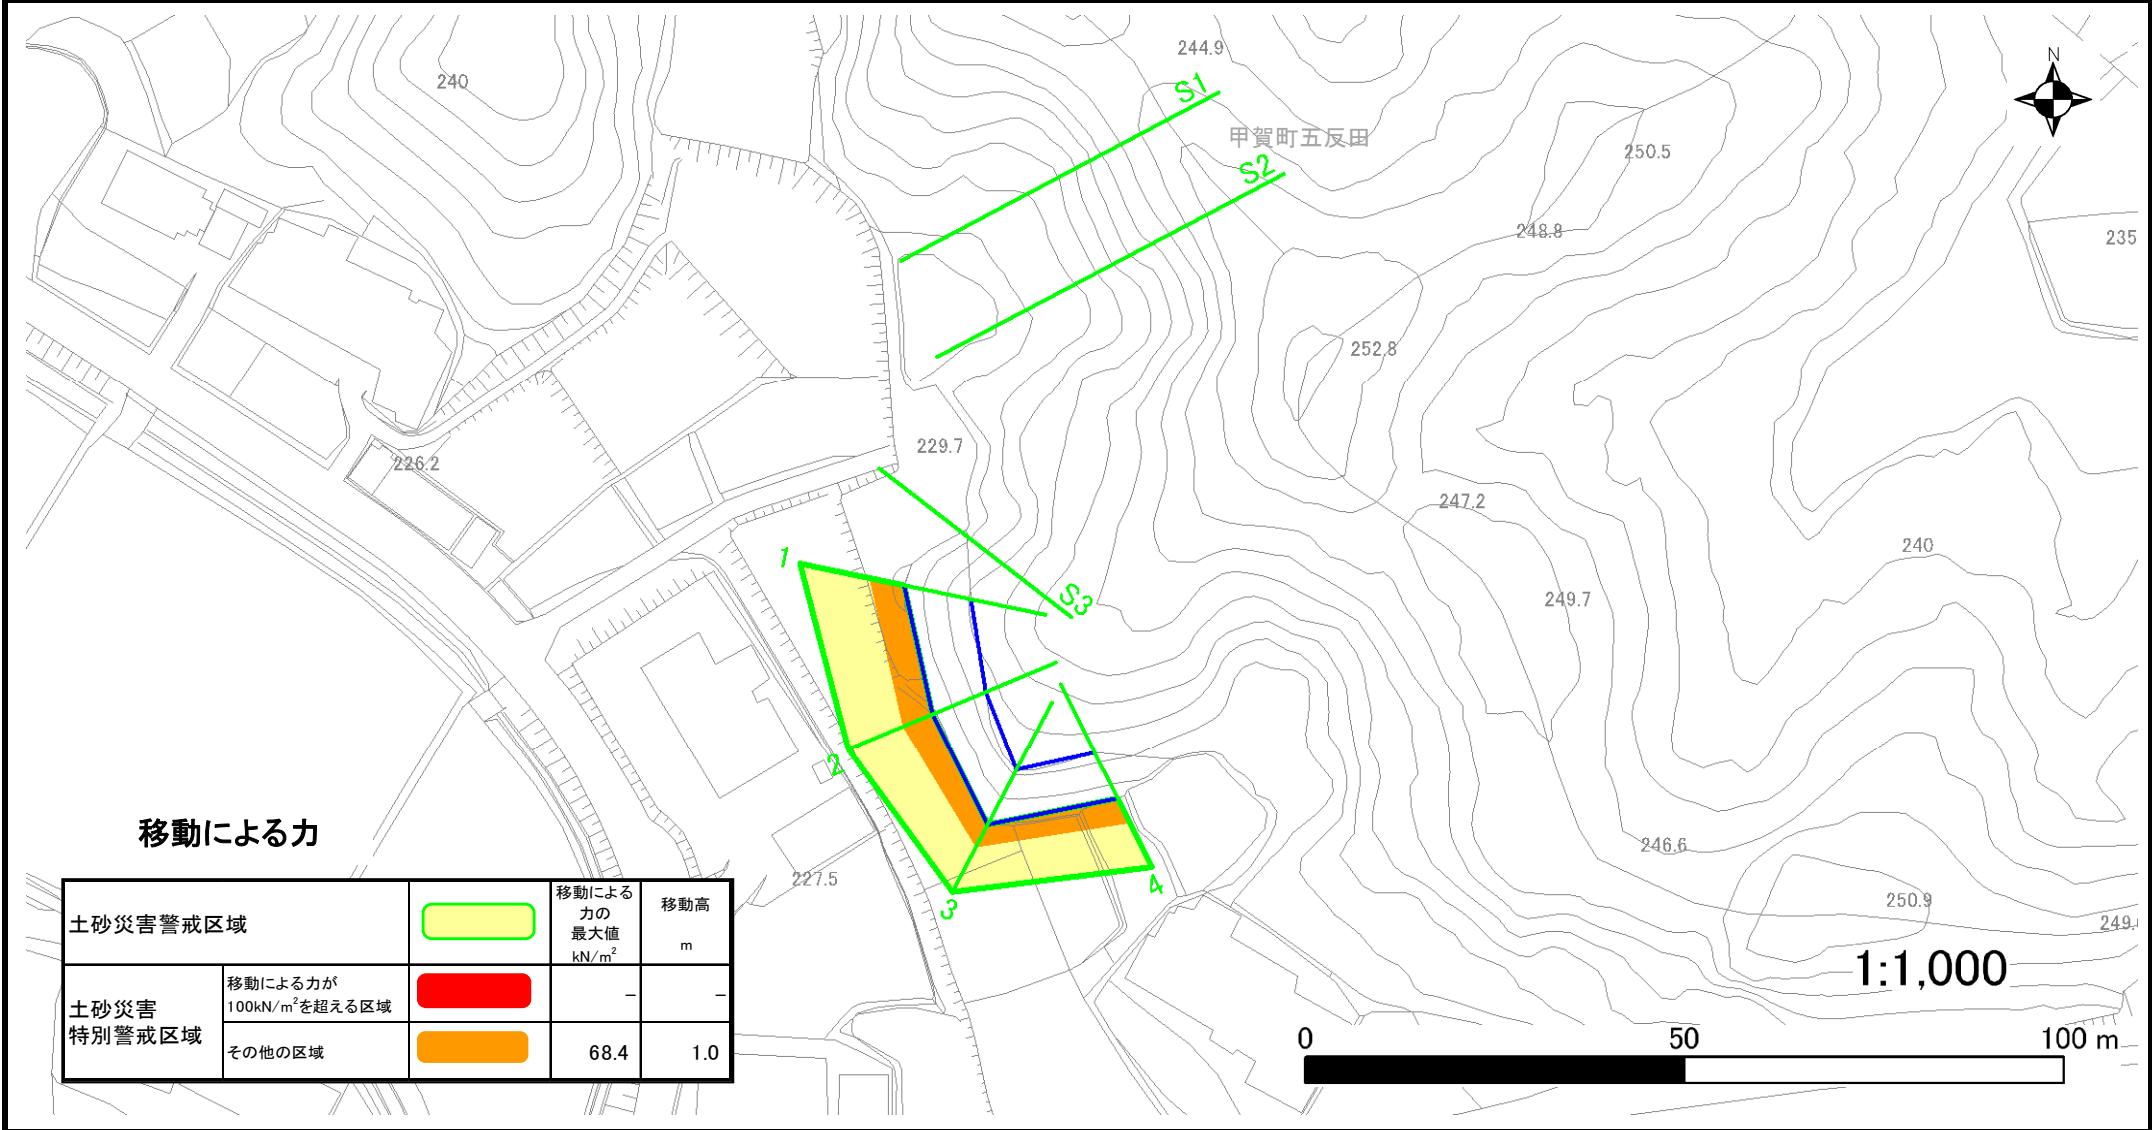
移動による力

土砂災害警戒区域		移動による力の最大値 kN/m ²	移動高 m
	移動による力が100kN/m ² を超える区域	—	—
土砂災害特別警戒区域	その他の区域	68.4	1.0

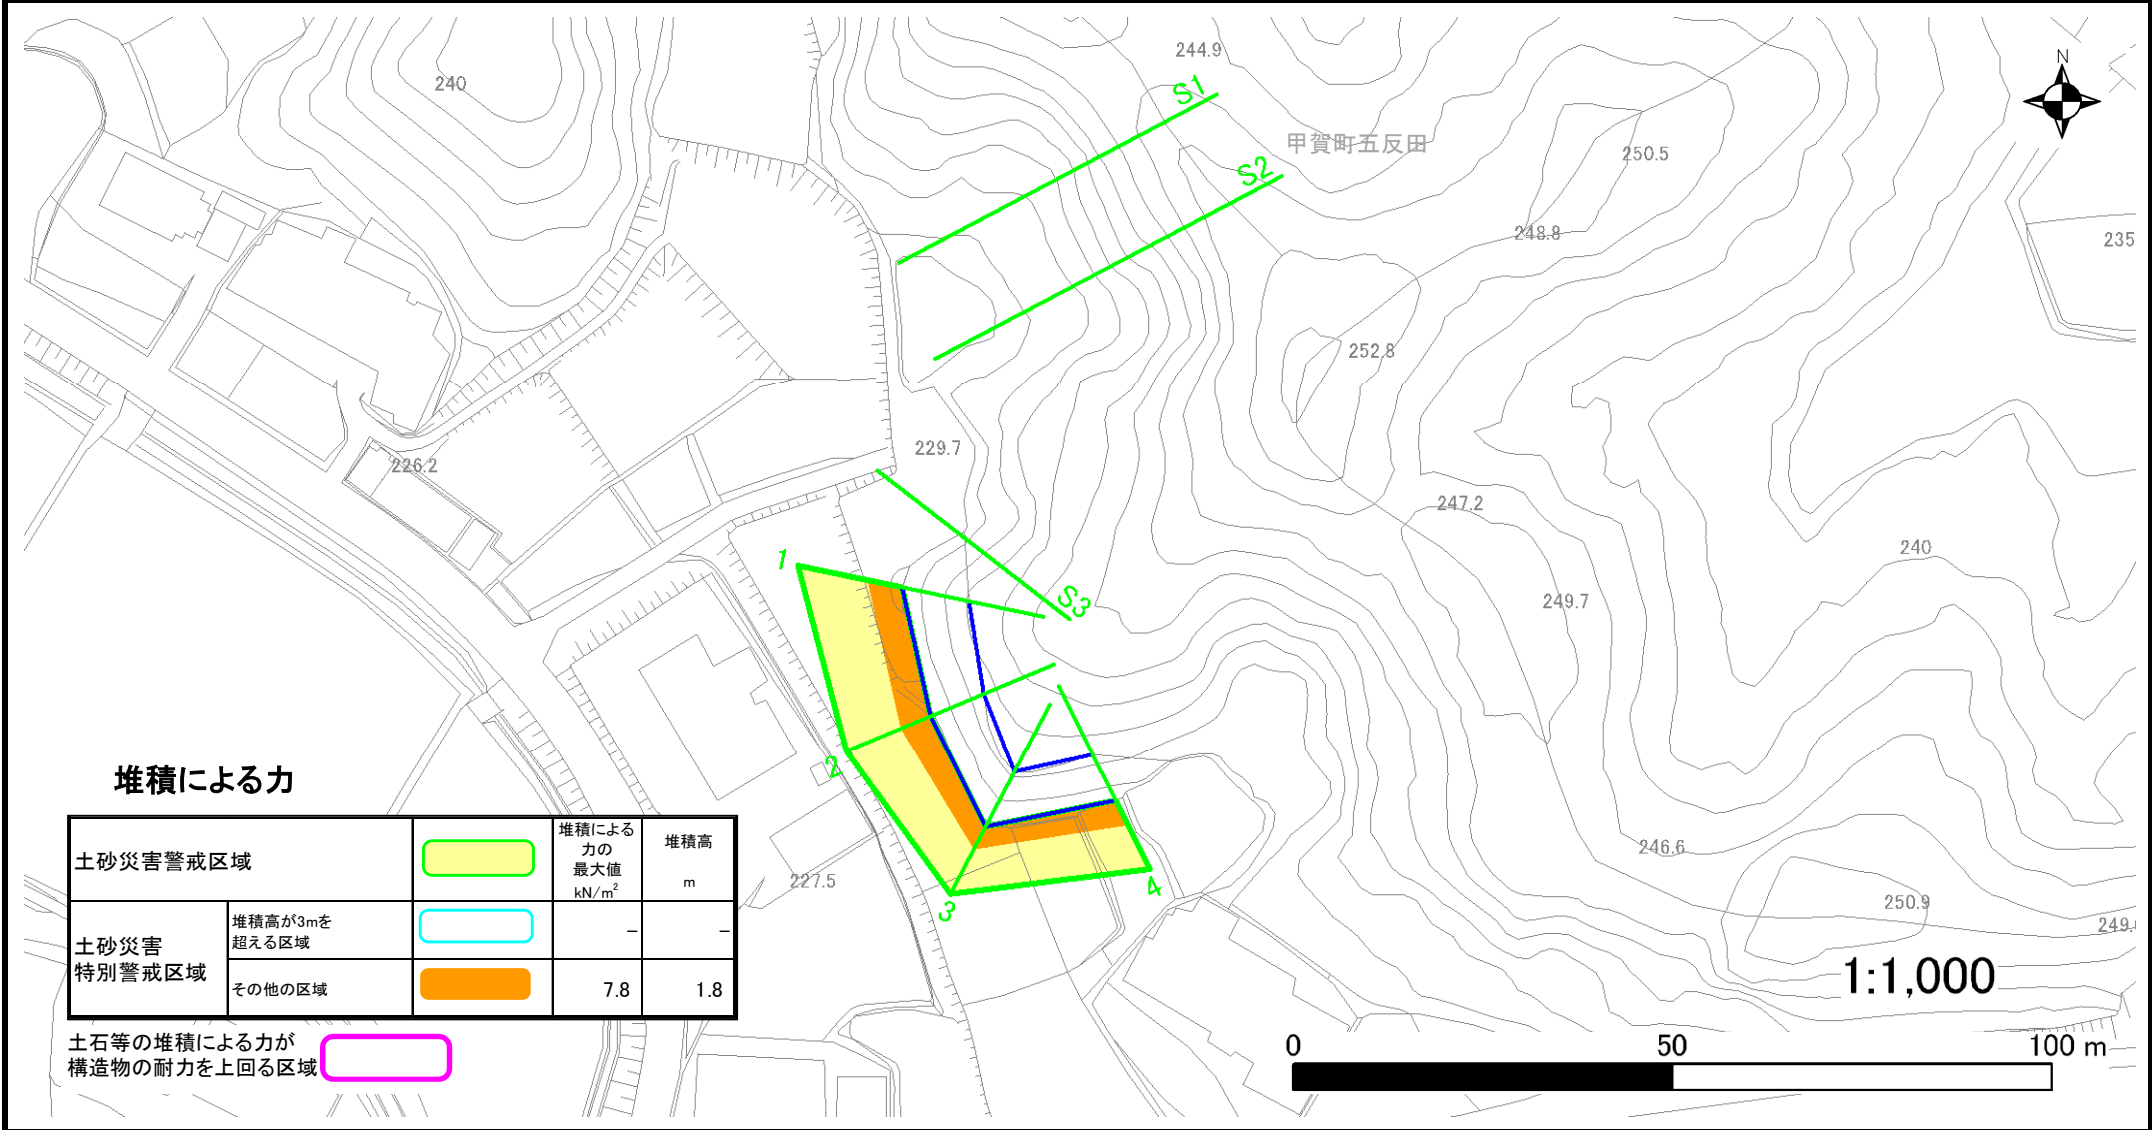
土砂災害警戒区域等設定図

堆積による力

土砂災害警戒区域		堆積による力の 最大値 kN/m ²	堆積高 m
土砂災害 特別警戒区域	堆積高が3mを 超える区域	-	-
	その他の区域	7.8	1.8

土石等の堆積による力が
構造物の耐力を上回る区域
