土砂災害警戒区域・土砂災害特別警戒区域 区域図

自然現象の種類	急傾斜地の崩壊
区域番号	II-3321
区域の名称	神保(12)
区域の所在地	滋賀県甲賀市甲賀町神保

# 土砂災害警戒区域等設定図

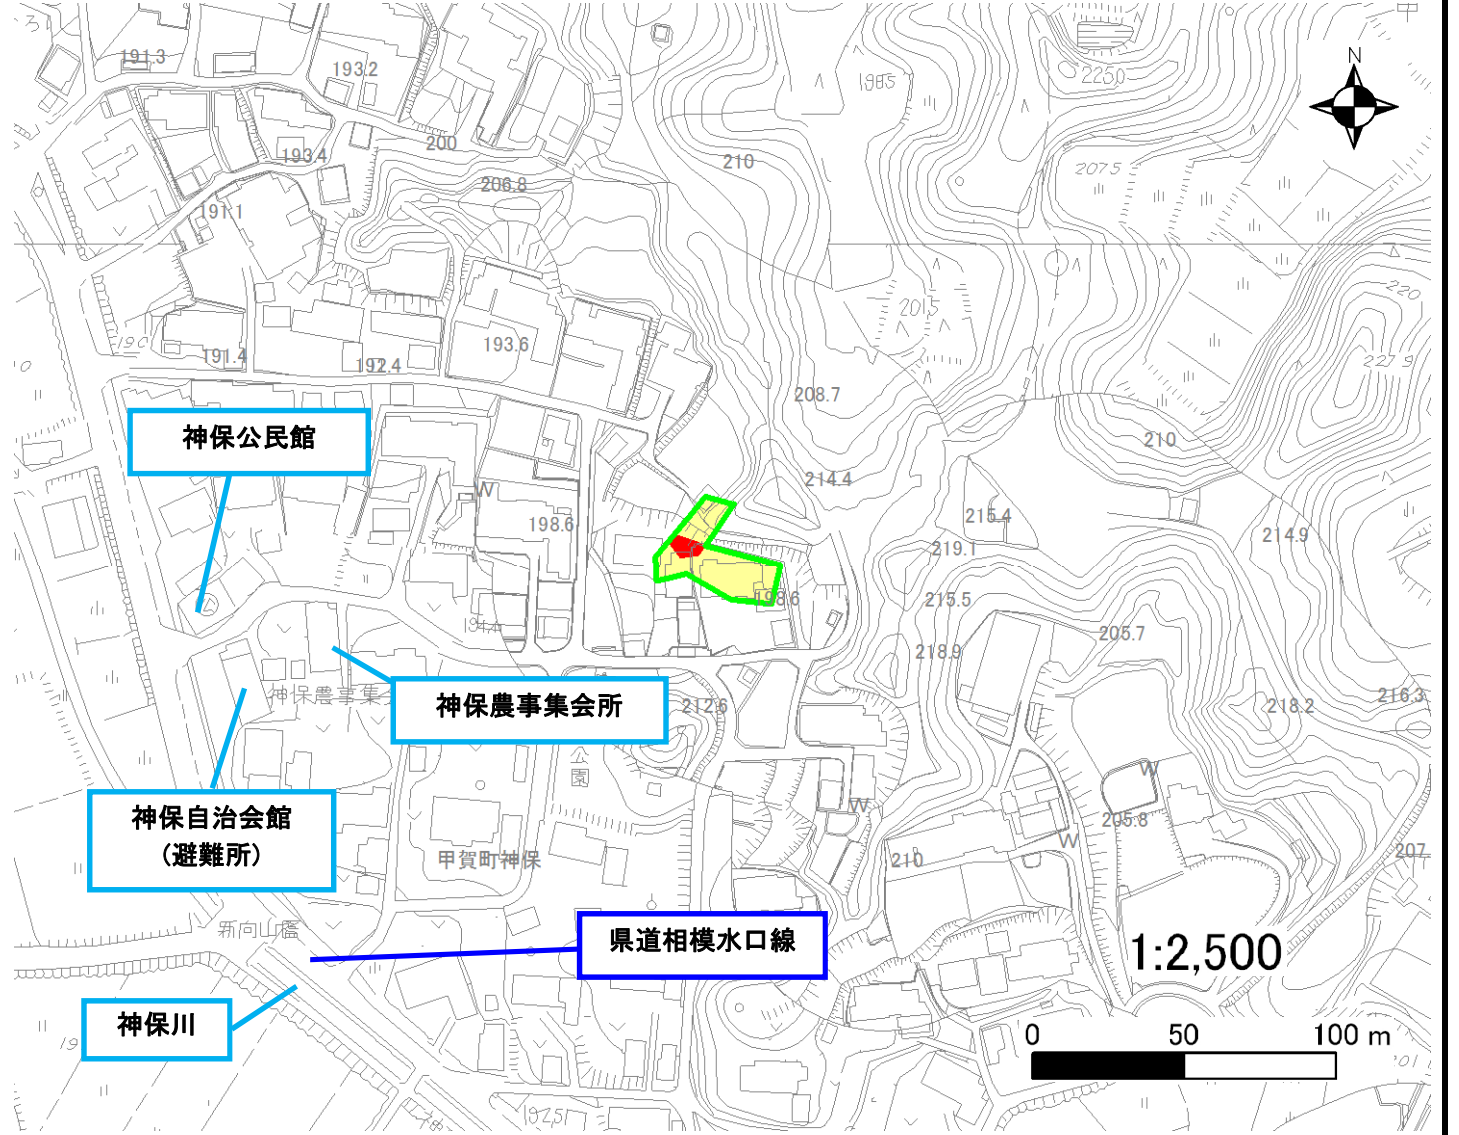
○ この区域図は、空中写真測量による地形図に、実測による区域図を投影したものであり、一部異なって見える場合があります。詳しくは、土木事務所にお尋ねください。

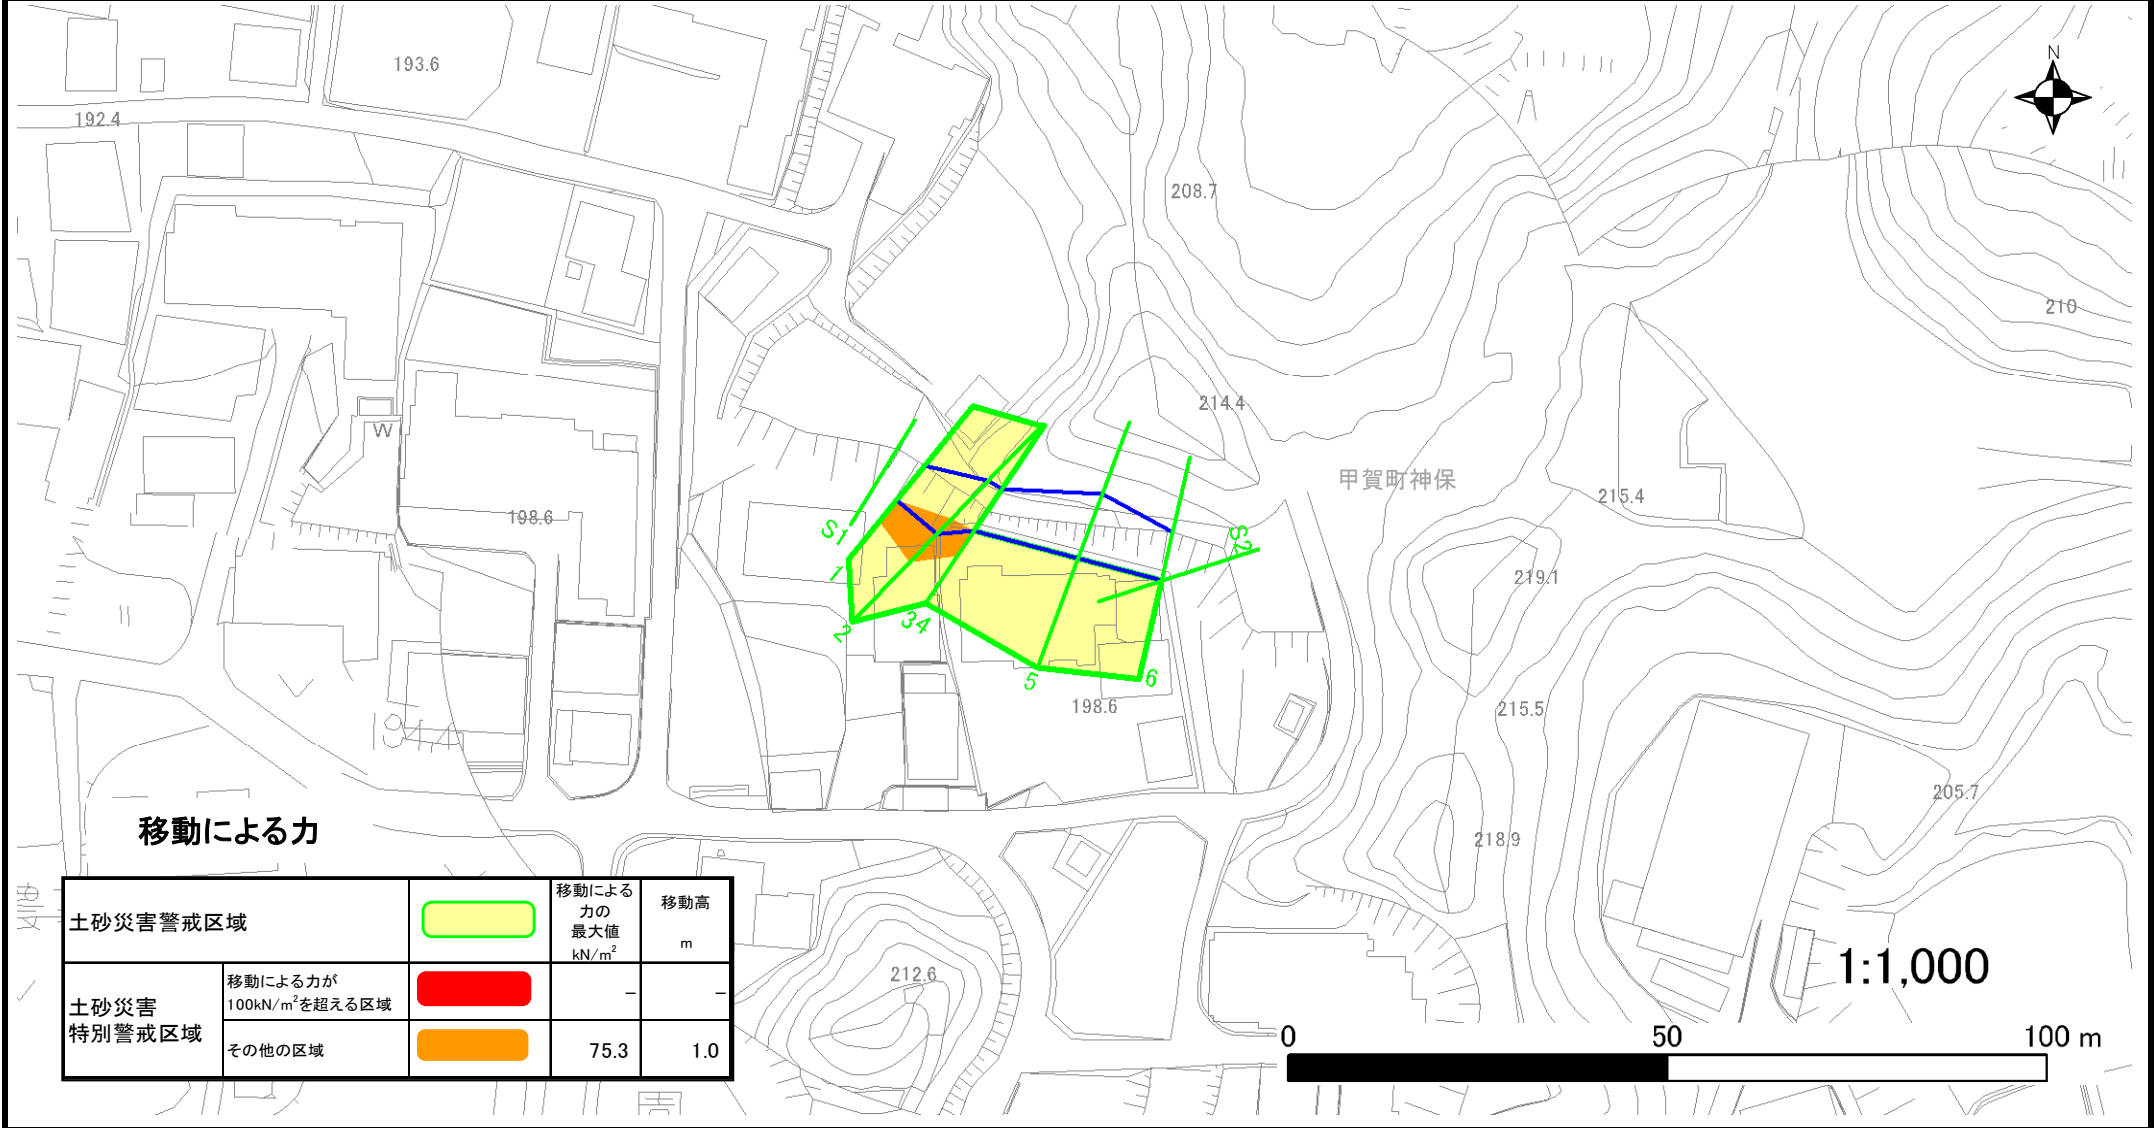
移動による力

土砂災害警戒区域		移動による力の最大値 kN/m <sup>2</sup>	移動高 m
	移動による力が100kN/m <sup>2</sup> を超える区域	75.3	1.0
	その他の区域	-	-

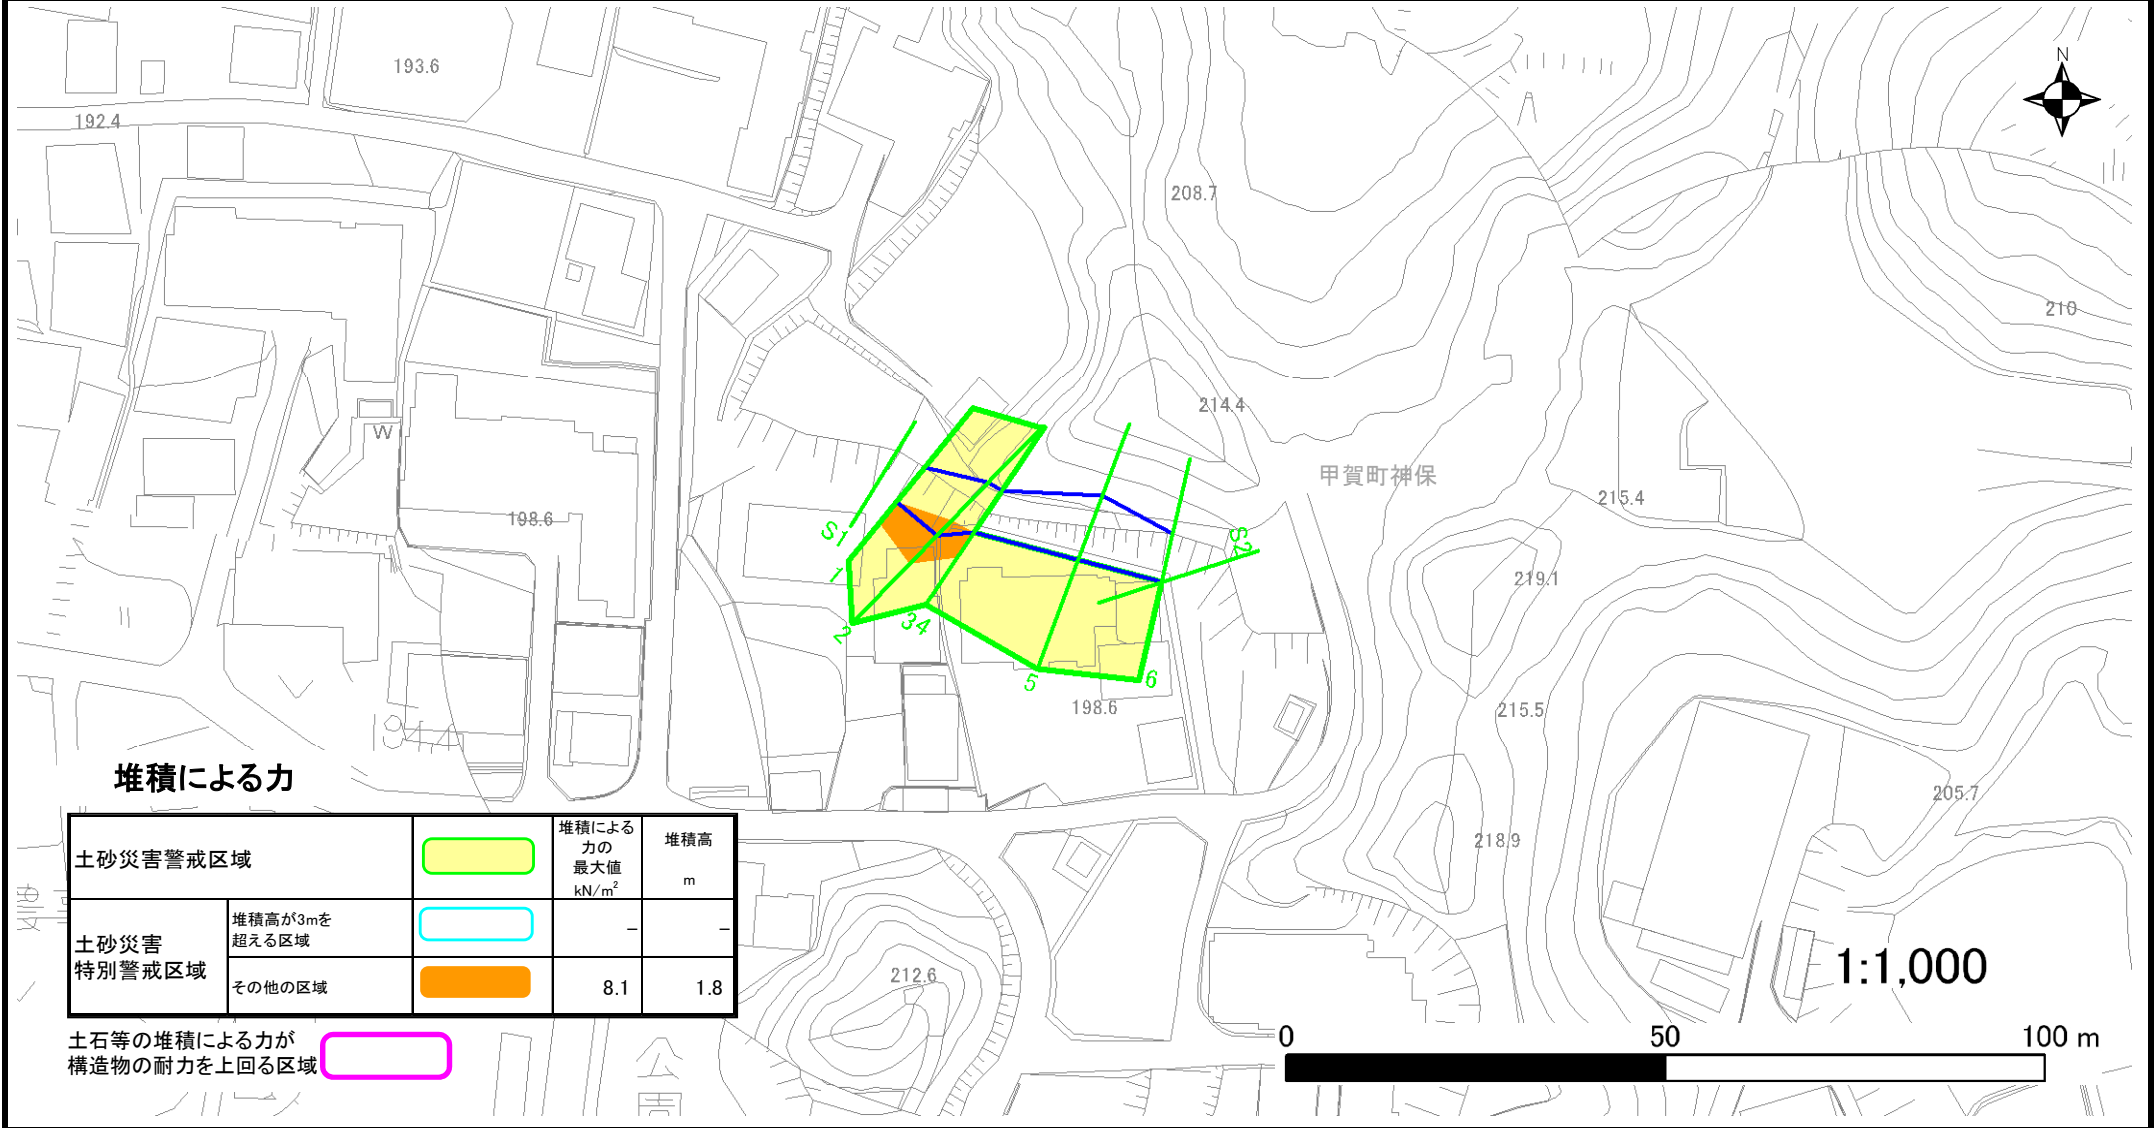
# 土砂災害警戒区域等設定図

## 堆積による力

土砂災害警戒区域		堆積による力の最大値 kN/m <sup>2</sup>	堆積高 m
土砂災害特別警戒区域	堆積高が3mを超える区域	-	-
	その他の区域	8.1	1.8

土石等の堆積による力が構造物の耐力を上回る区域
