土砂災害警戒区域

告示年月日	平成 31 年 3 月 15 日
告示番号	滋賀県告示第 133 号

自然現象の種類	急傾斜地の崩壊
区域番号	Ⅲ-3316
区域の名称	伴中山(15)
区域の所在地	滋賀県甲賀市水口町伴中山

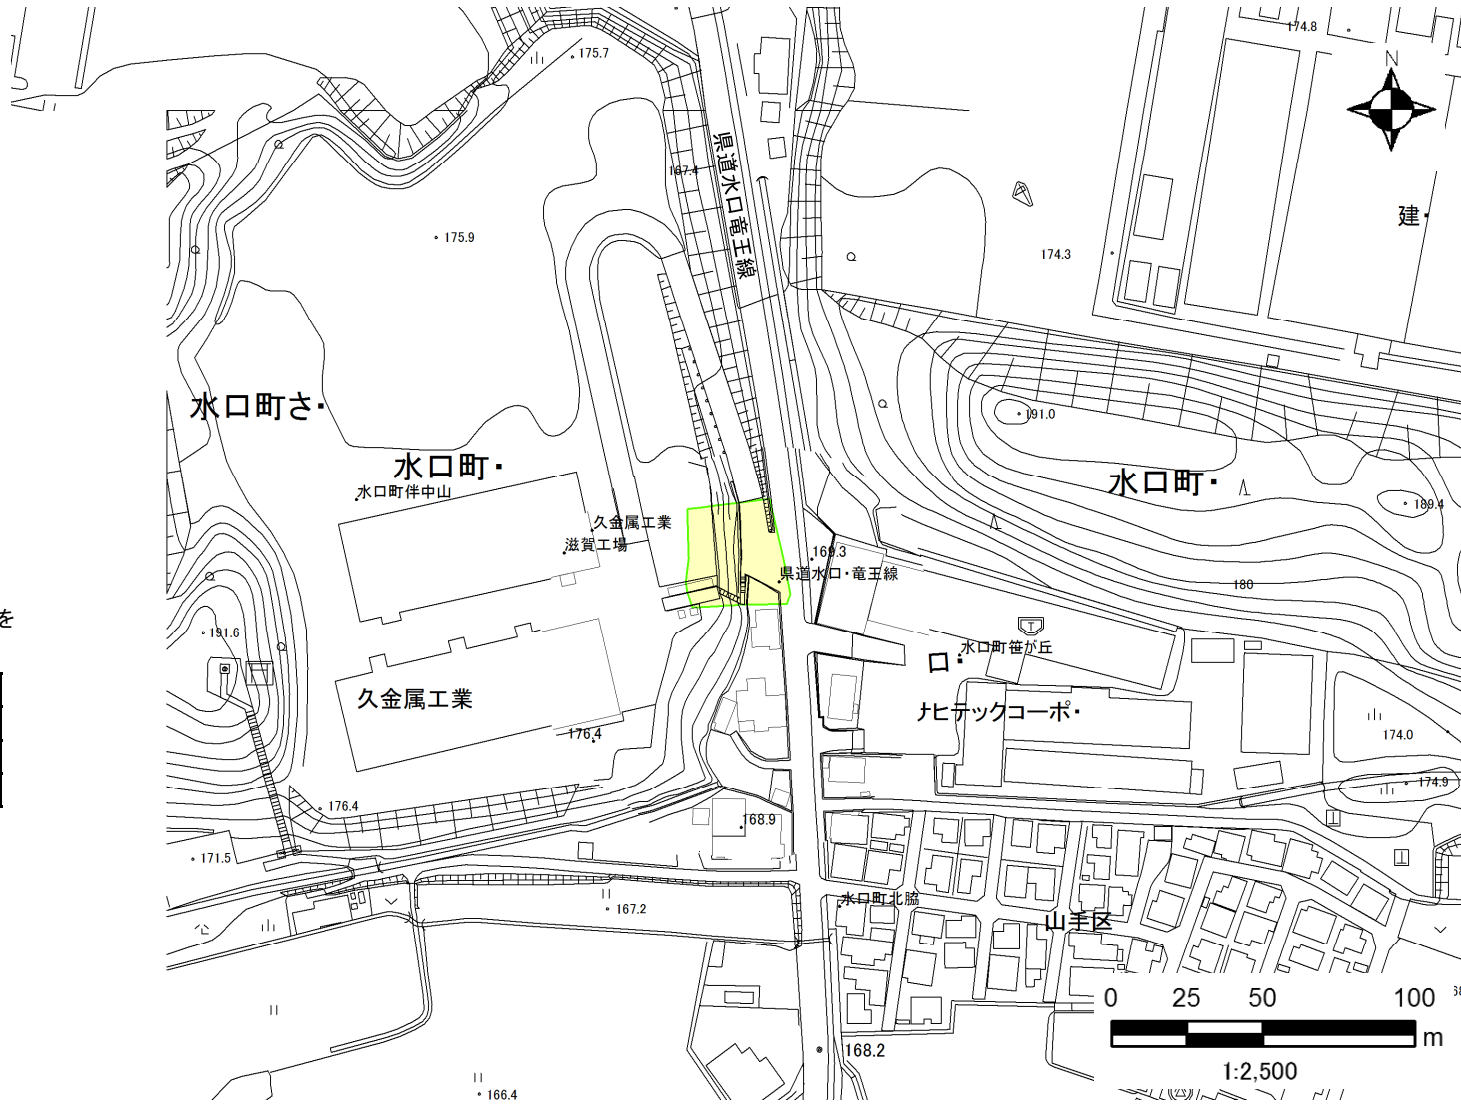
土砂災害警戒区域	
土砂災害特別警戒区域

○ この区域図は、空中写真測量による地形図に、実測による区域図を投影したものであり、一部異なって見える場合があります。詳しくは、土木事務所にお尋ねください。

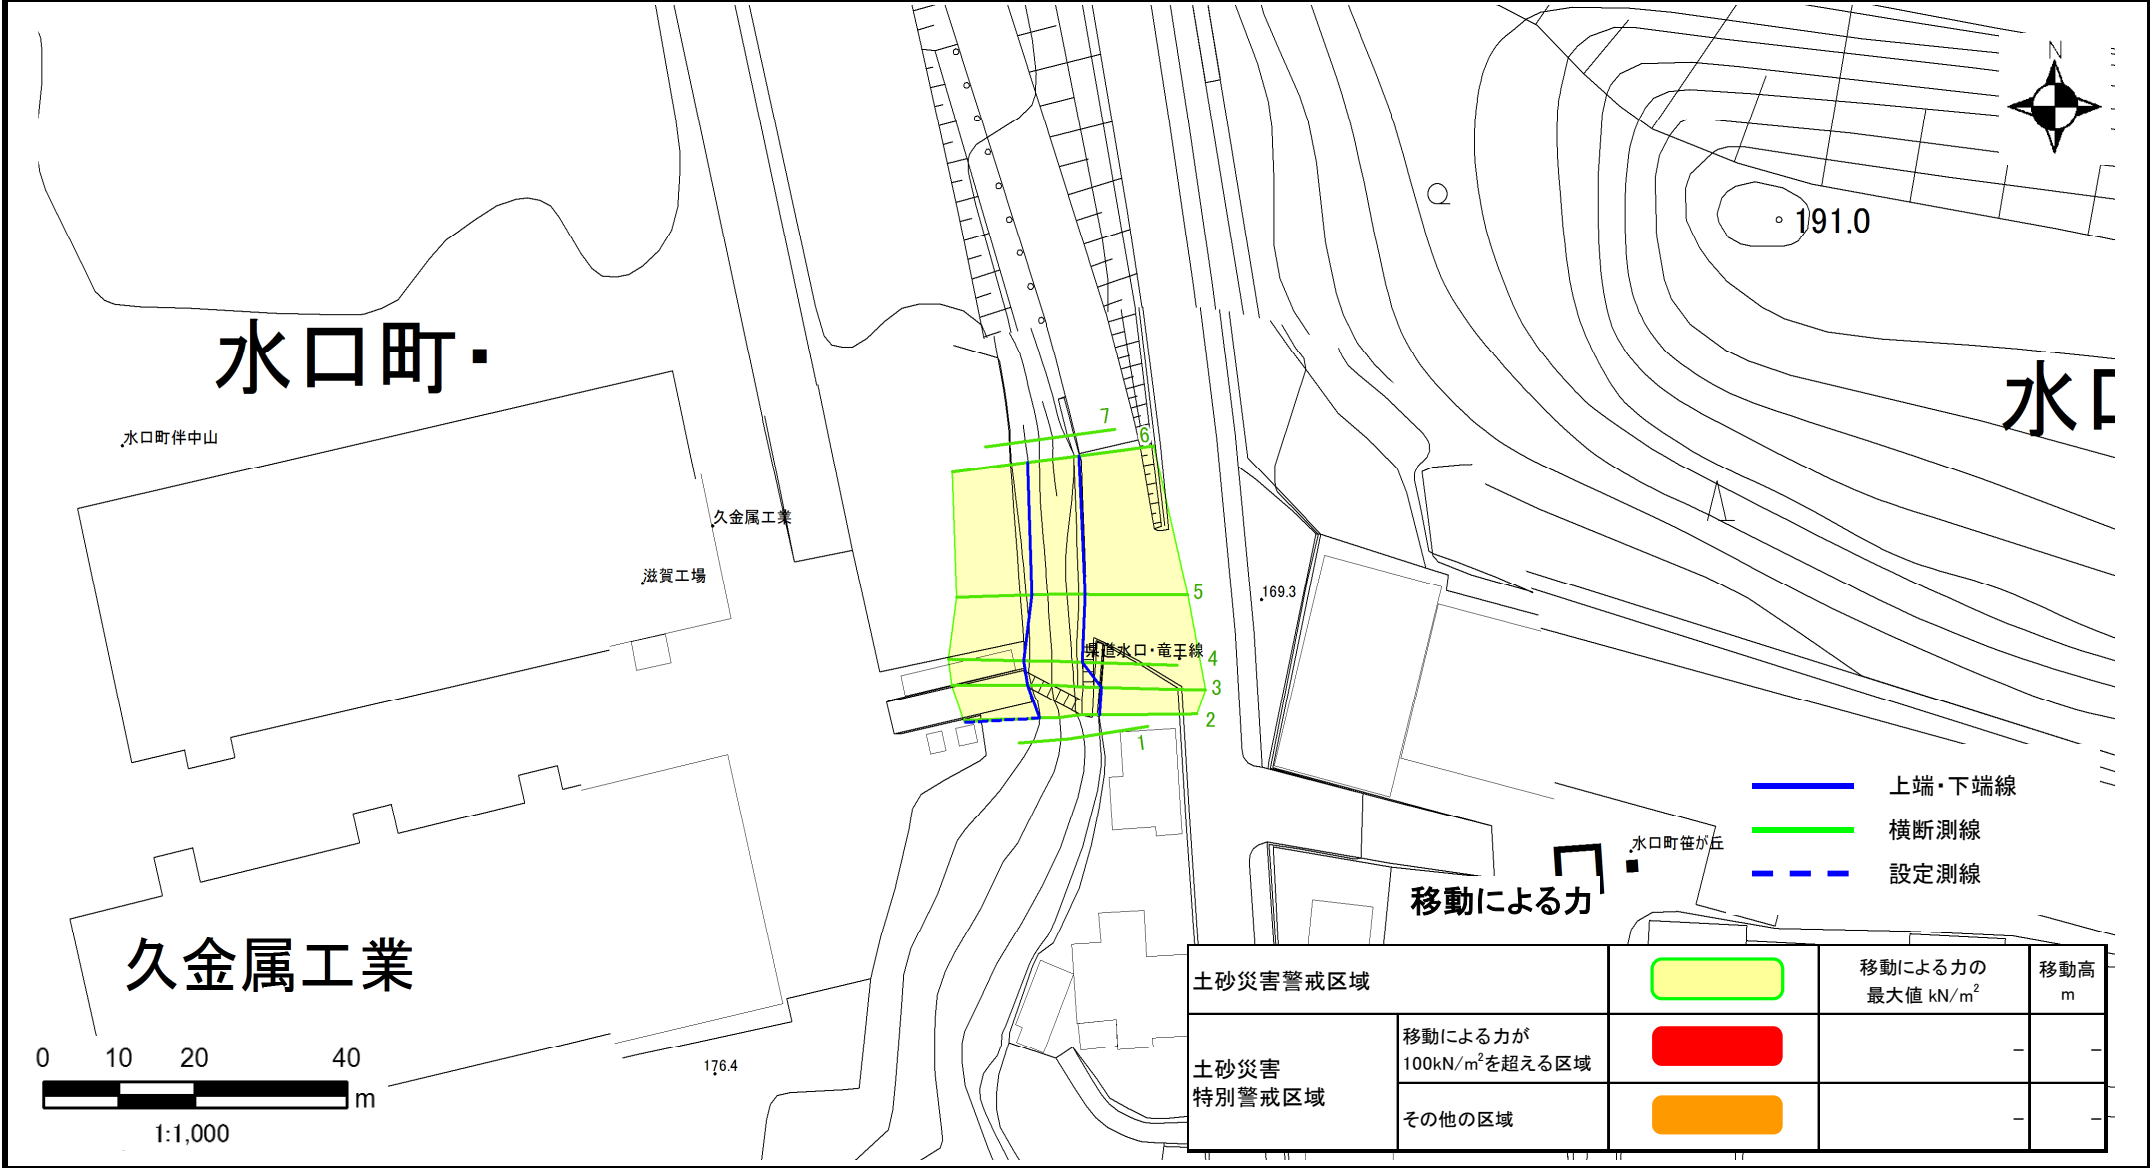
土砂災害警戒区域等設定図

土砂災害警戒区域		移動による力の 最大値 kN/m^2	移動高 m
土砂災害 特別警戒区域	移動による力が 100kN/m^2 を超える区域		-
	その他の区域		-

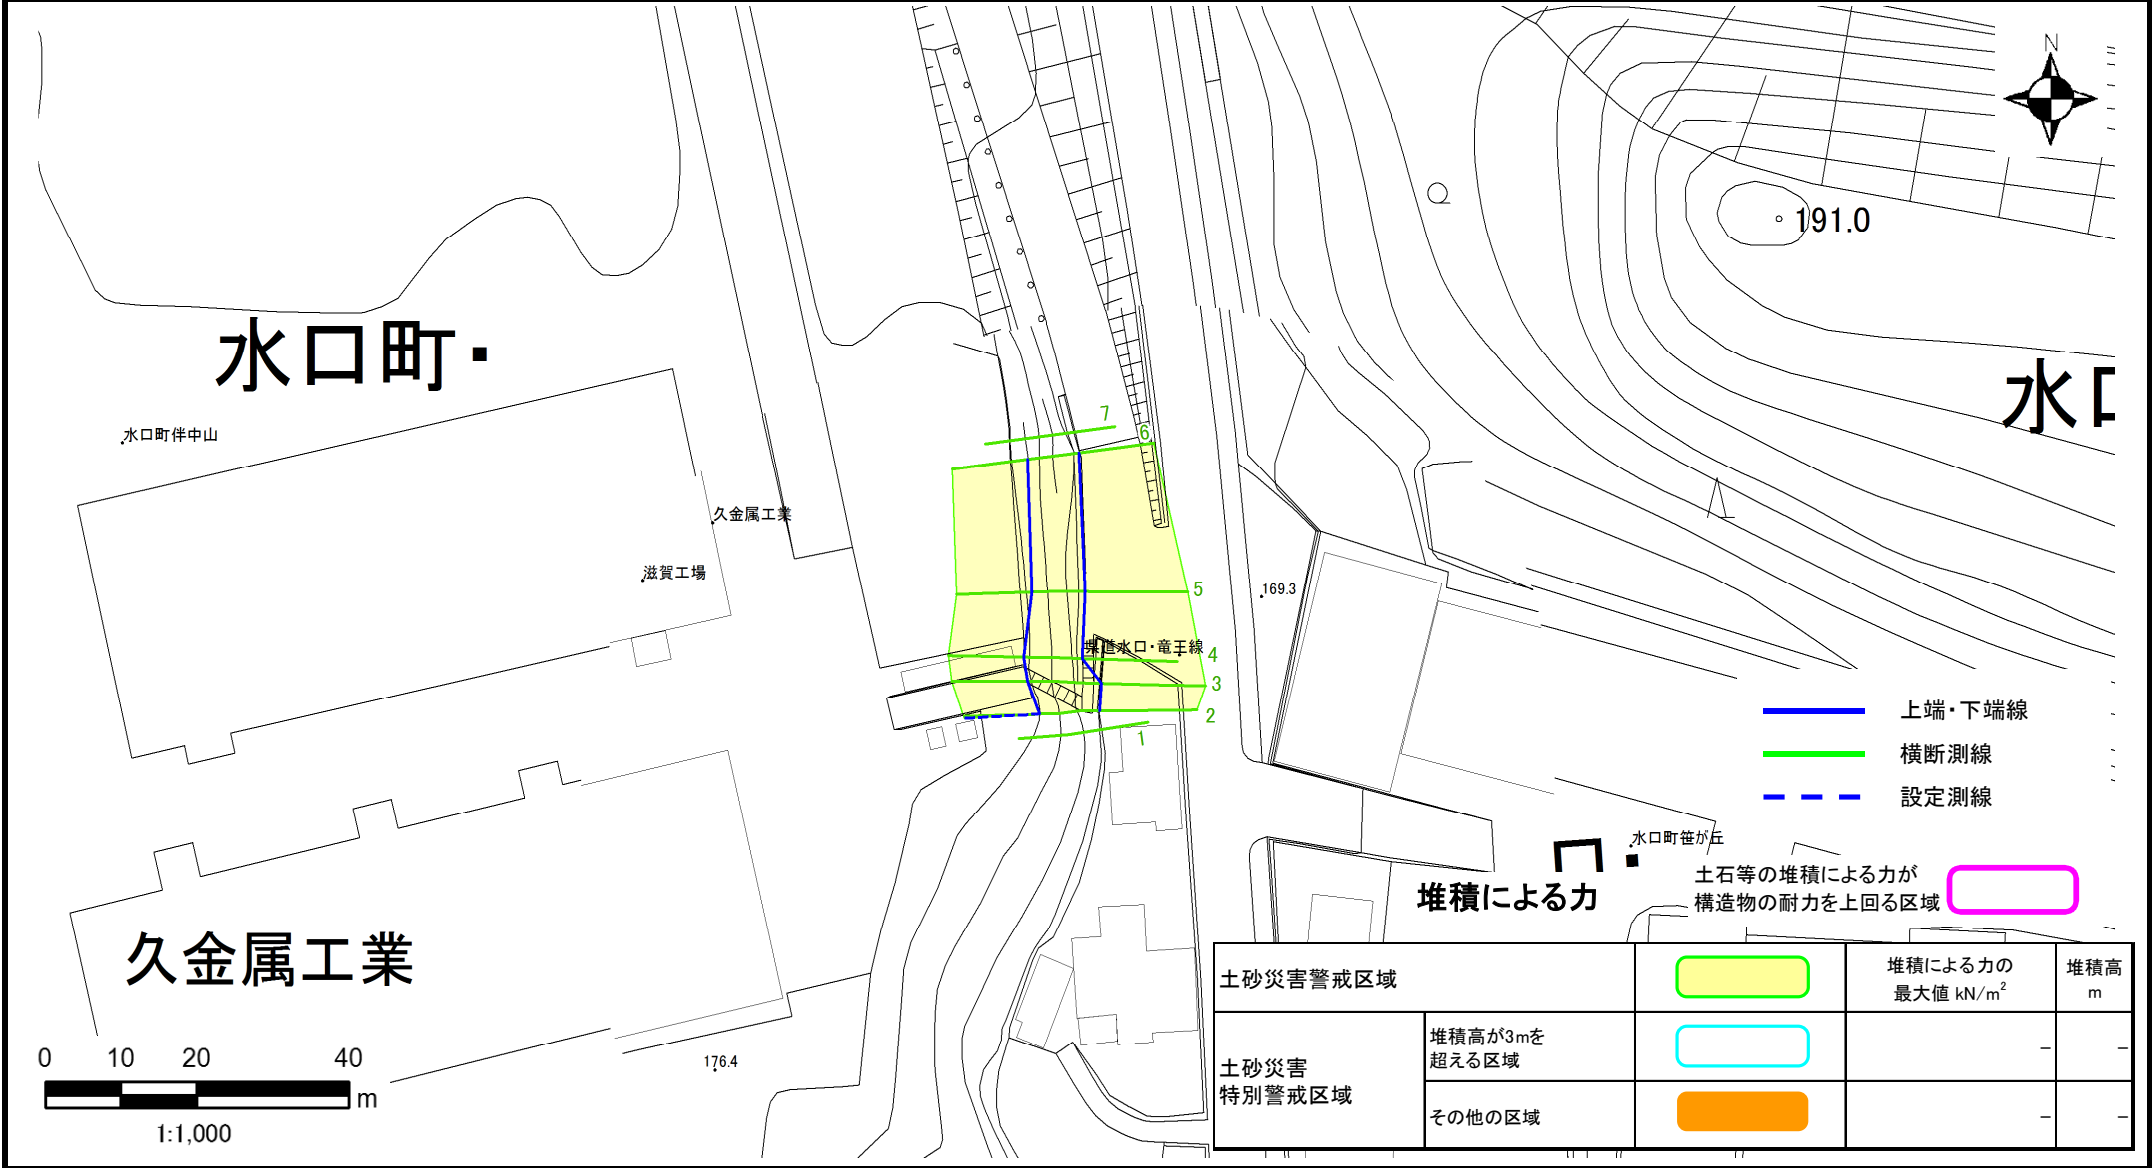
土砂災害警戒区域等設定図

- 上端・下端線
- 横断測線
- 設定測線

堆積による力
 水口町笹が丘
 土石等の堆積による力が
 構造物の耐力を上回る区域

土砂災害警戒区域		[]	堆積による力の 最大値 kN/m ²	堆積高 m
土砂災害 特別警戒区域	堆積高が3mを 超える区域	[]	-	-
	その他の区域	[]	-	-
