土砂災害警戒区域・土砂災害特別警戒区域 区域図

自然現象の種類	急傾斜地の崩壊
区域番号	I-3376
区域の名称	江田(3)
区域の所在地	滋賀県甲賀市信楽町小川出・江田

# 土砂災害警戒区域等設定図(オルソ画像)

# 土砂災害警戒区域等設定図

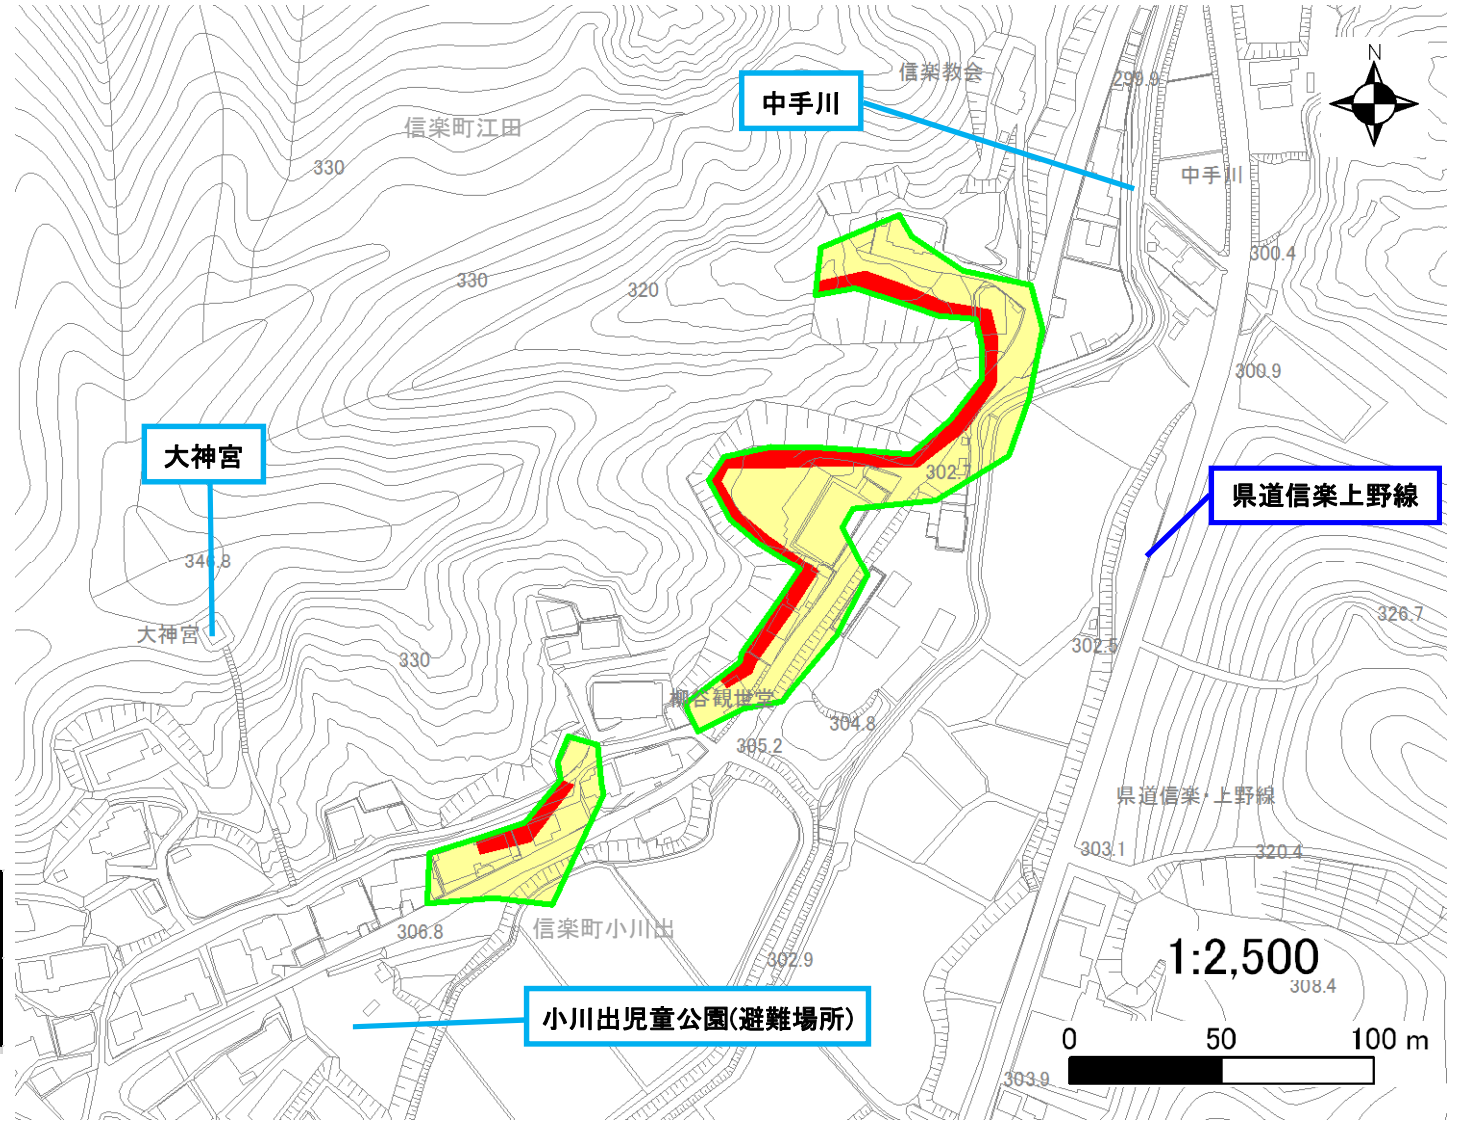
土砂災害警戒区域	
土砂災害特別警戒区域

○ この区域図は、空中写真測量による地形図に、実測による区域図を投影したものであり、一部異なって見える場合があります。詳しくは、土木事務所にお尋ねください。

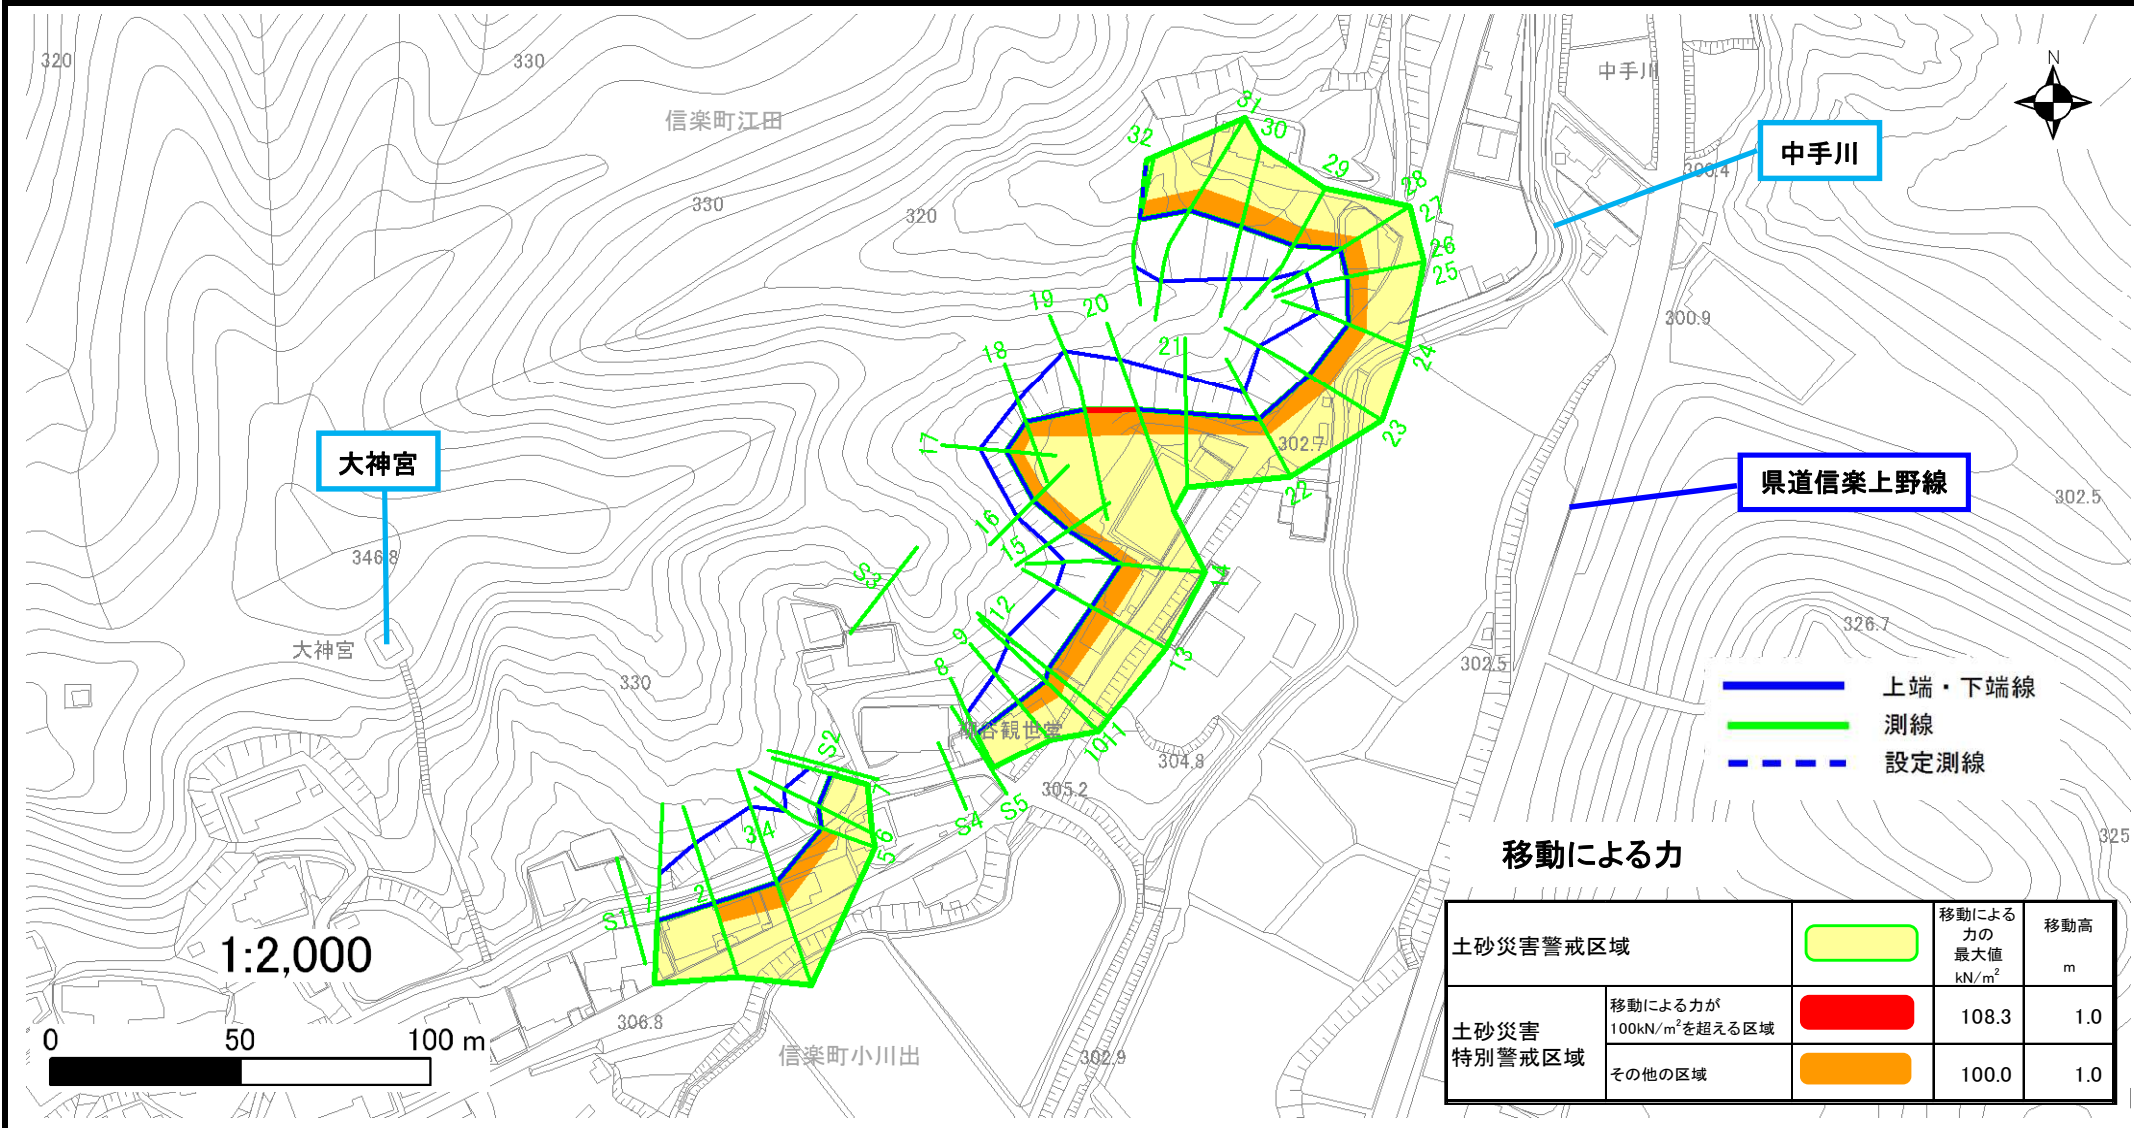
- 上端・下端線
- 測線
- - - 設定測線

## 移動による力

土砂災害警戒区域			移動による力の最大値 kN/m <sup>2</sup>	移動高 m
土砂災害特別警戒区域	移動による力が100kN/m <sup>2</sup> を超える区域		108.3	1.0
	その他の区域		100.0	1.0
